# Asbestinventarisatetest

Jagers-te-Voetlaan 44, 1980 Zemst

Attestnummer : 20260226-000319.000

Uitgegeven op : 26.02.2026

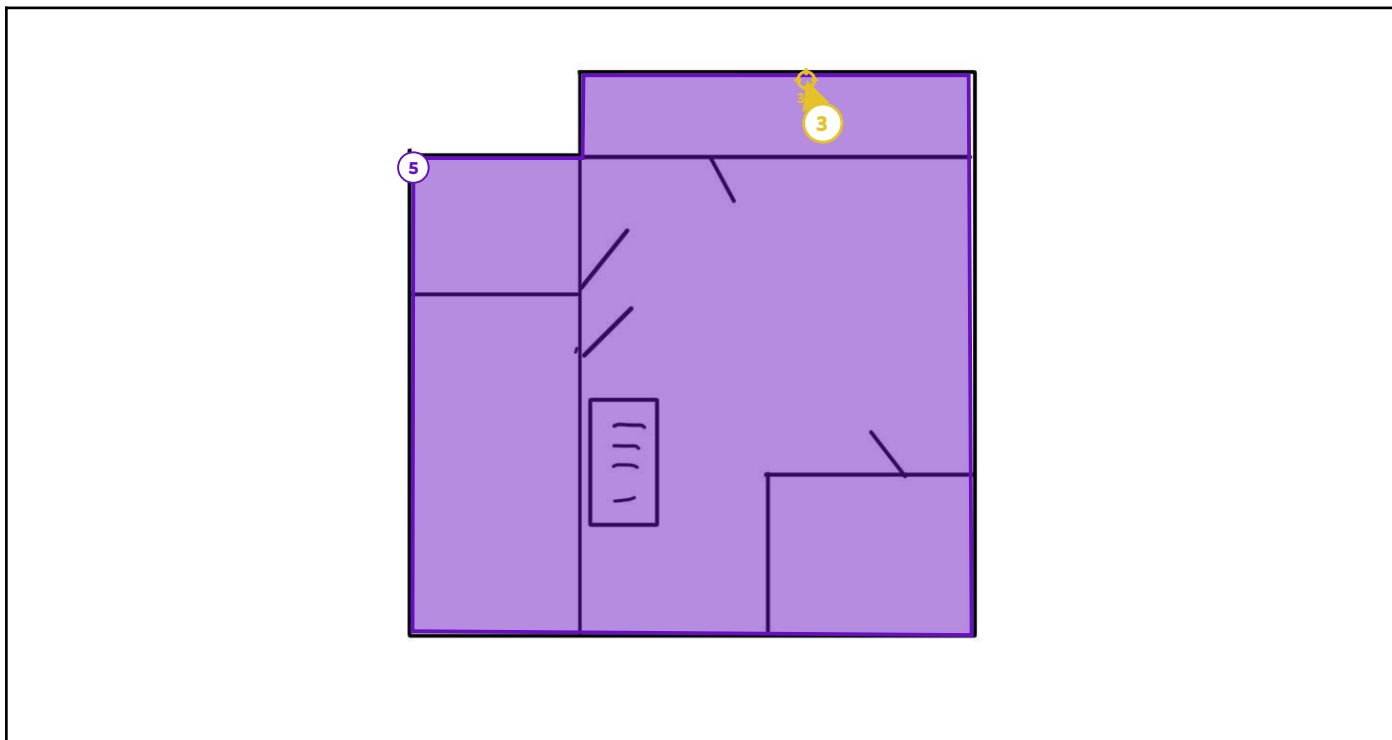
## Plan 1.8: Zolder

Beschrijving	Type	Actie
3. Onderdak cementplaat (Dakkapel)	Asbestmateriaal	Zorgvuldig beheren
3.1 Code: M06	Puntmonster	-
5. Onderdak - Niet waarneembaar (Hoofdwoning)	Beperking	-

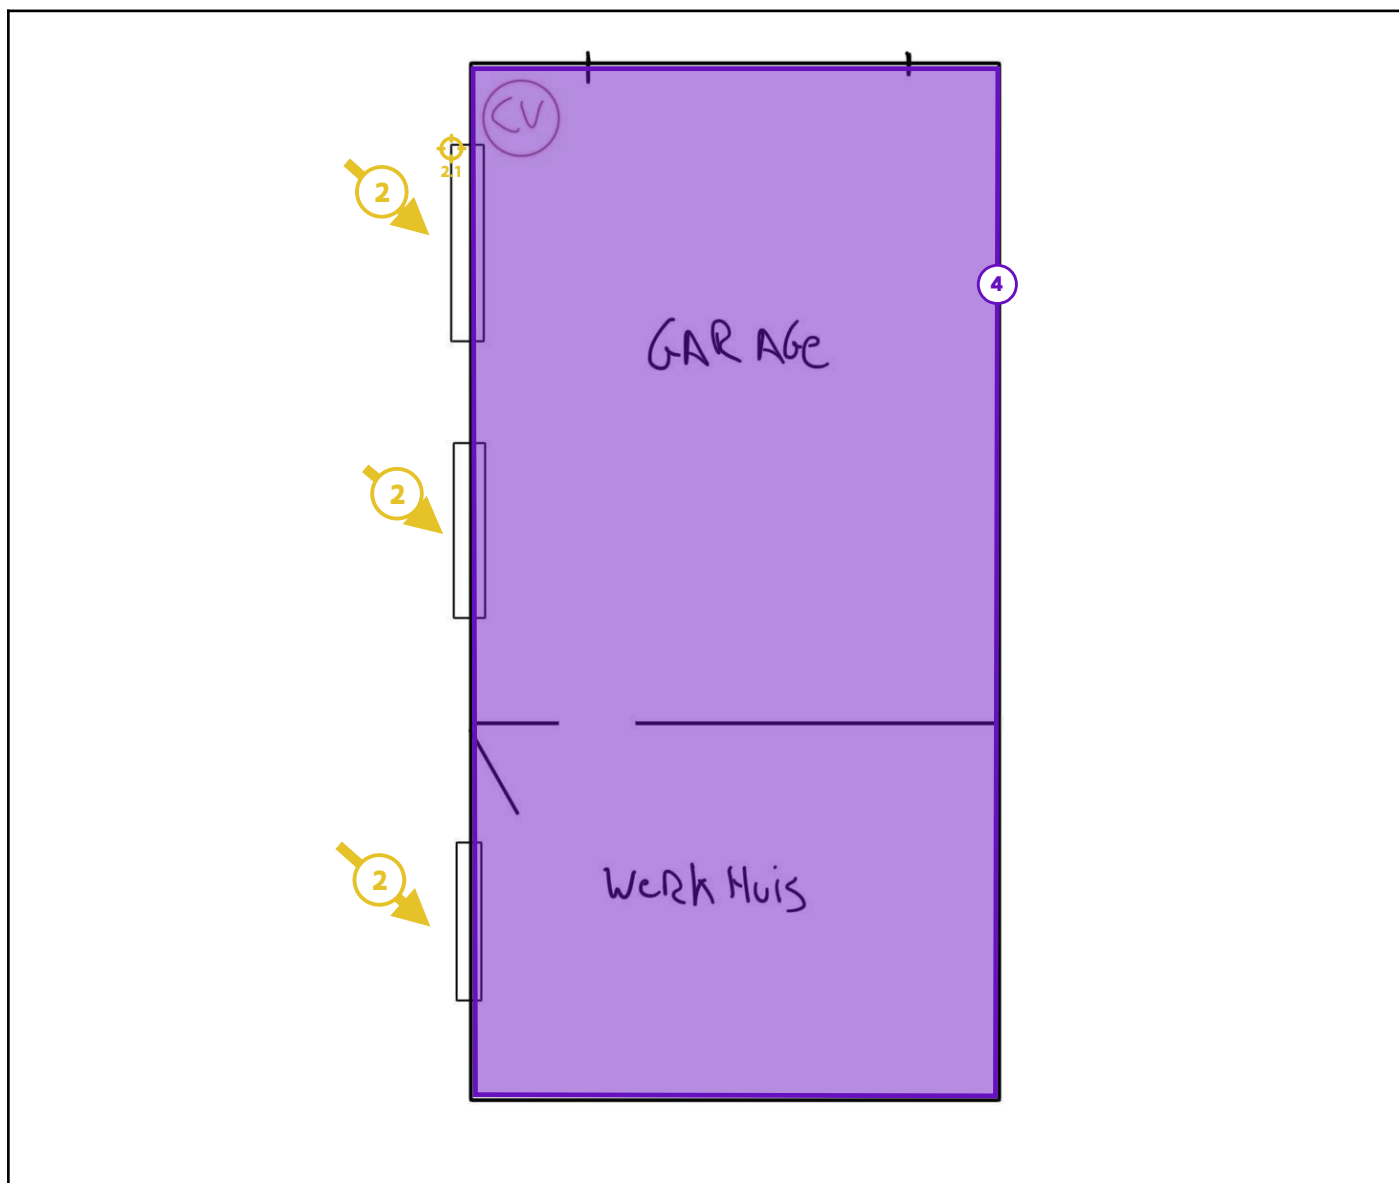
## Plan 2.3: Garage

Beschrijving	Type	Actie
2. Vensterbank - Buiten (Garage)	Asbestmateriaal	Zorgvuldig beheren
2.1 Code: M07	Puntmonster	-
4. Onderdak - Niet waarneembaar (Garage)	Beperking	-

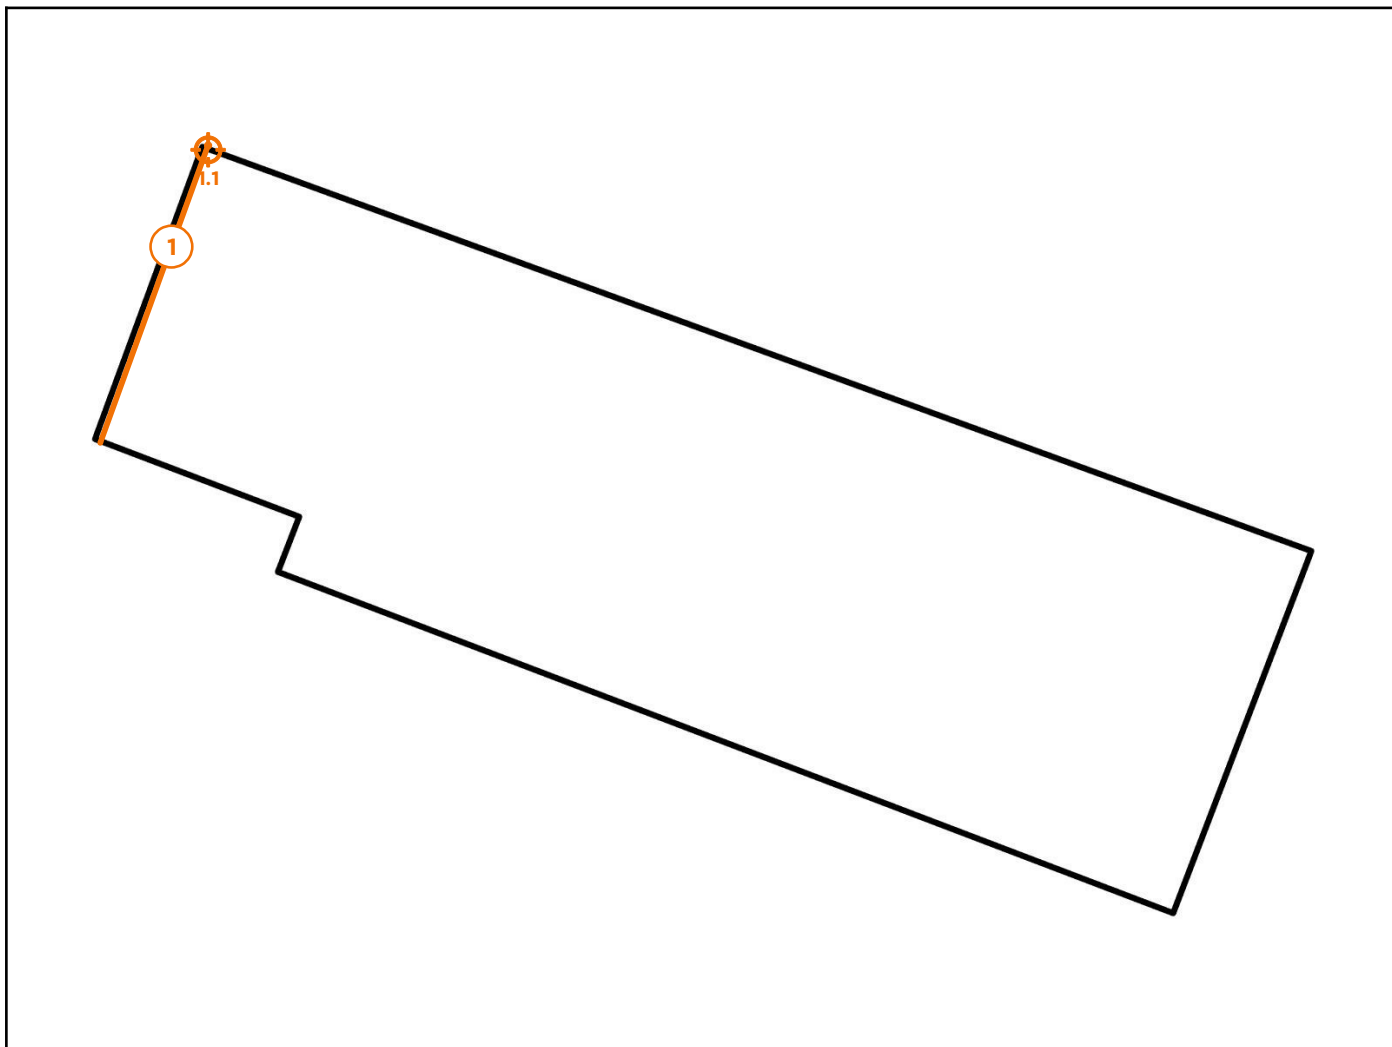
## Plan 2.5: Bijgebouw plan

Beschrijving	Type	Actie
1. Deksteen (Garage)	Asbestmateriaal	<a href="#">Verwijderen</a>
1.1 Code: M08	Puntmonster	-

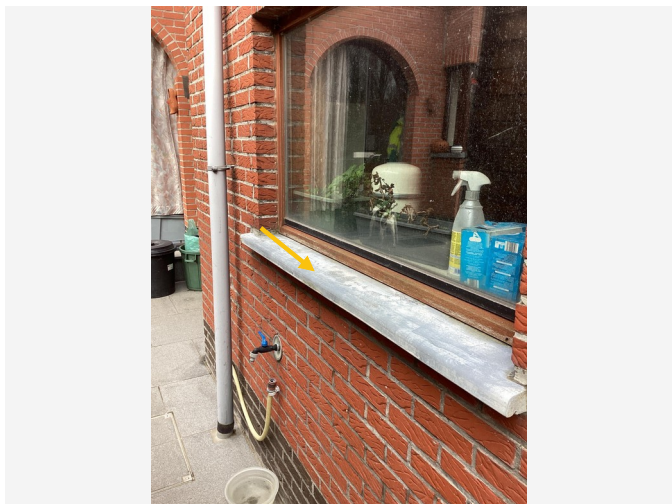
Overzichtsfoto

Eindbeoordeling materiaalrisico	Laag materiaalrisico en/of verlaagde kans op vezelvrijgave
Opmerking

Gebondenheid	Categorie 1: hechtgebonden in oorsprong
Asbestsoort (vezeltype)	Alleen chrysotiel
Asbestconcentratie	Laag (< 50%)
Afschermingsgraad van het gehele materiaal	Geheel of deels vrij aan de buitenlucht
Toestand van het materiaal	Licht beschadigd, licht verveerd. Intact calciumsilicaatmateriaal of categorie III 'gebondenheid'

#	Type	Referentie	Resultaat
2.1	Puntmonster	M07	Chrysotiel

Beschrijving	Vensterbank - Buiten (Garage)
Omgeving	Buiten
Primaire drager	Wandopening verticaal (raam, deur, ...)
Asbestmateriaal	Deksteen, muurkap - Hol
Bindmiddel van asbestmateriaal	Cement
Gebondenheid op basis van bindmiddel	Hecht
Hoeveelheid (oppervlakte - dikte - aantal)	• 0,10 m <sup>2</sup> - 3,00 cm - 3 stuks
Totaal volume	0,009 m <sup>3</sup>
Eenvoudig bereikbaar	Ja
Bevestigingswijze	<ul style="list-style-type: none"><li>• Geklemd</li><li>• Verlijmd, ingegoten, versmeerd</li></ul>
Identificatiemethode	Een monstername door de asbestdeskundige met laboanalyse door een asbestlabo.
Destructieve handeling voor identificatie	Nee
Opmerking	De hoeveelheid betreft een schatting.

Zorgvuldig beheren

- Zorg voor een veilig beheer. Vermijd het beschadigen van het asbestmateriaal. Controleer de toestand jaarlijks op wijzigingen.

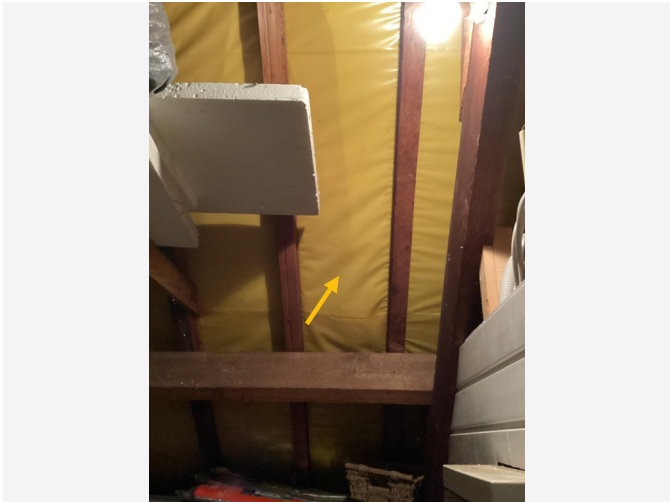
## Fiche 5: Onderdak - Niet waarneembaar (Hoofdwoning)

Beperking

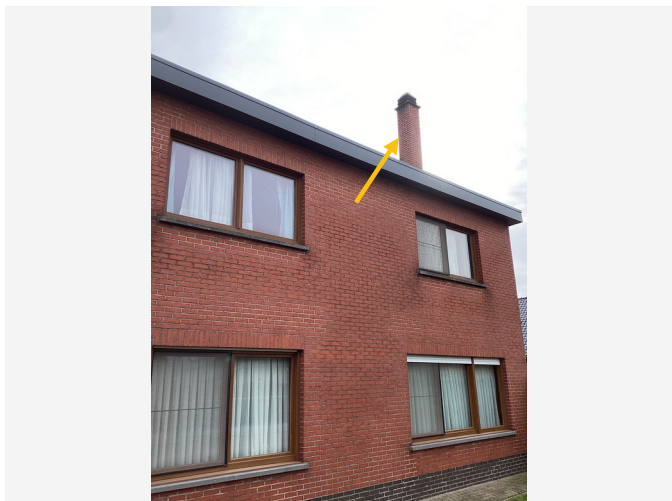
## Fiche 6: Binnenzijde en bovenzijde van de schouw (Hoofdwoning)

Beperking

(Asbest)materiaal	Rookgaskanaal
Karakterisatie	Asbest (verdacht)
Primaire drager	HVAC infrastructuur en uitrusting

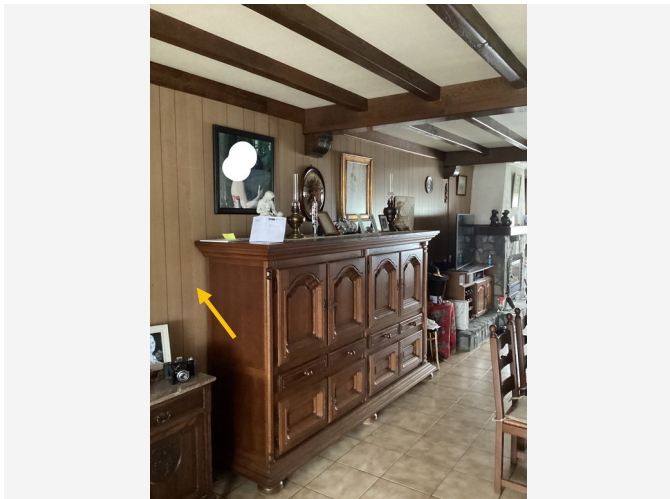
## Fiche 12: Valse wand(en)/voorzetwand(en) - Gipskarton-Pvc-hout

Advies
