Asbestinventarisatetest

Damstraat 109/1, 1982 Zemst

Attestnummer : 20260215-000171.000

Niet-asbestveilig

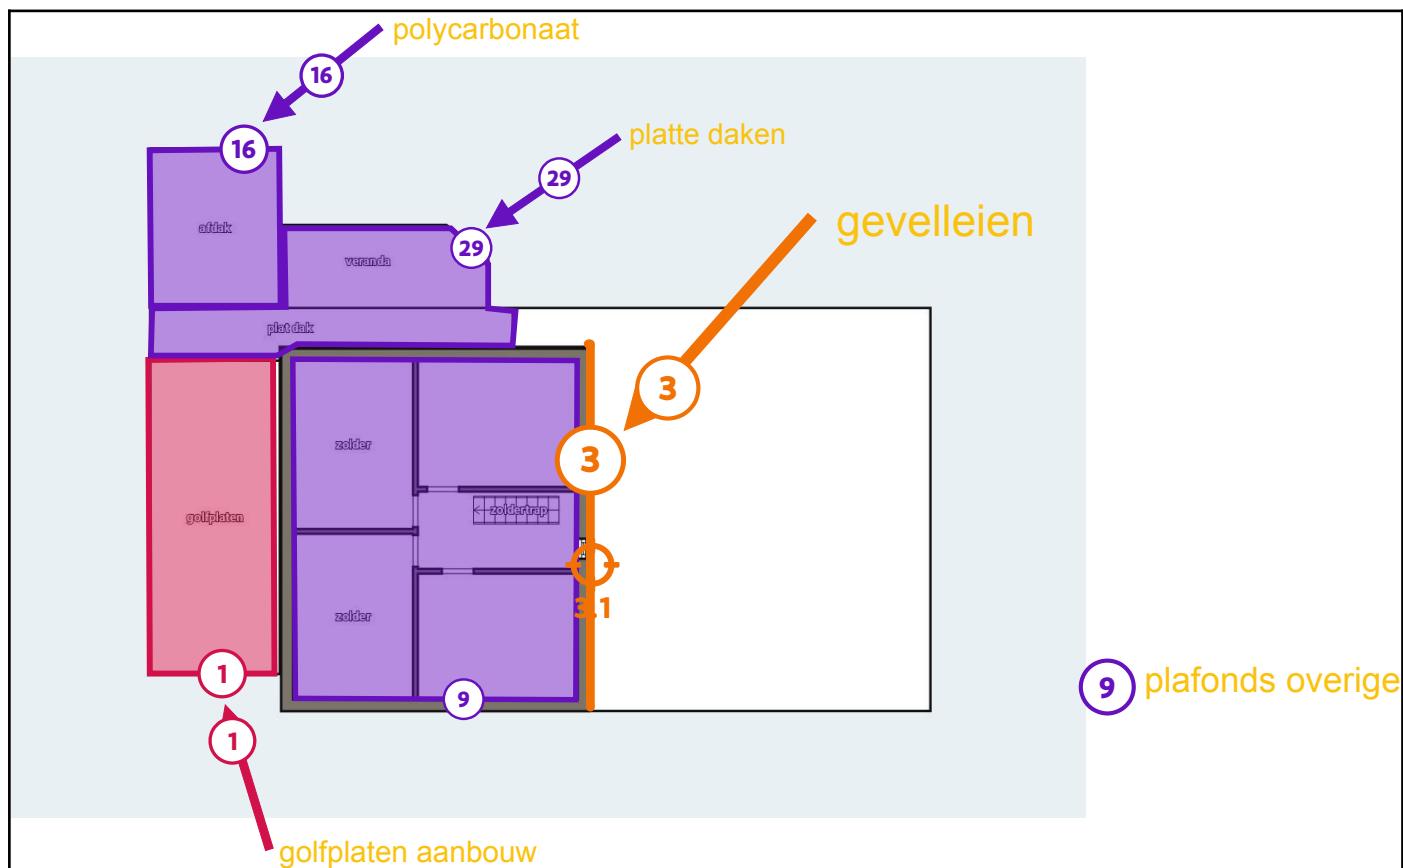
Plan 1.8: Zolderplan kopie

Beschrijving	Type	Actie
1. Golfplaten aanbouw links	Asbestmateriaal	Dringend verwijderen
3. Afwerking zijgevel rechts met leien	Asbestmateriaal	Verwijderen
3.1 Code: M06 Lei gevel	Puntmonster	-
9. Plafonds overige	Advies	-
16. Afdak	Advies	-
29. Platte daken achteraan uit EPDM	Overige ruimte of materiaal	-

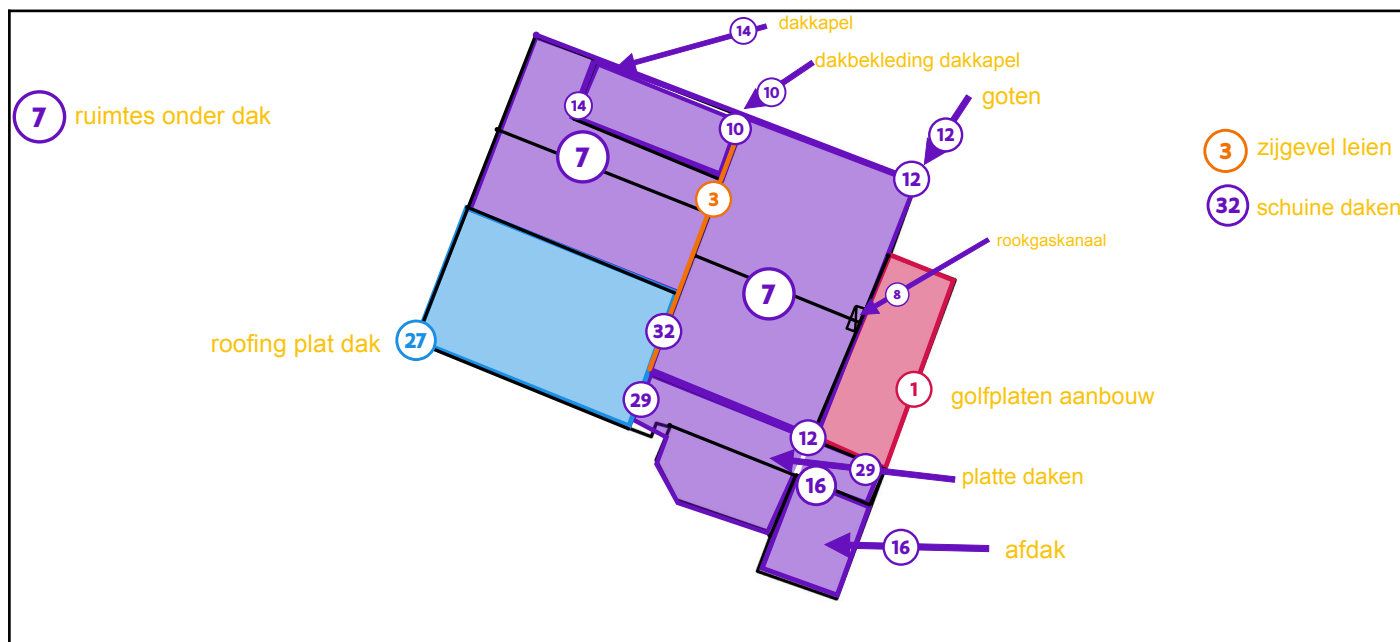
Plan 1.9: Hoofdgebouw plan

Beschrijving	Type	Actie
1. Golfplaten aanbouw links	Asbestmateriaal	Dringend verwijderen
3. Afwerking zijgevel rechts met leien	Asbestmateriaal	Verwijderen
7. Ruimtes onder dak	Beperking	-
8. Rookkanaal op dak	Beperking	-
10. Dakafwerking dakkapel	Advies	-
12. Gootafwerking	Advies	-
14. Dakkapel	Advies	-
16. Afdak	Advies	-
27. Roofing plat dak	Geen asbest	-
29. Platte daken achteraan uit EPDM	Overige ruimte of materiaal	-
32. Schuine daken	Overige ruimte of materiaal	-

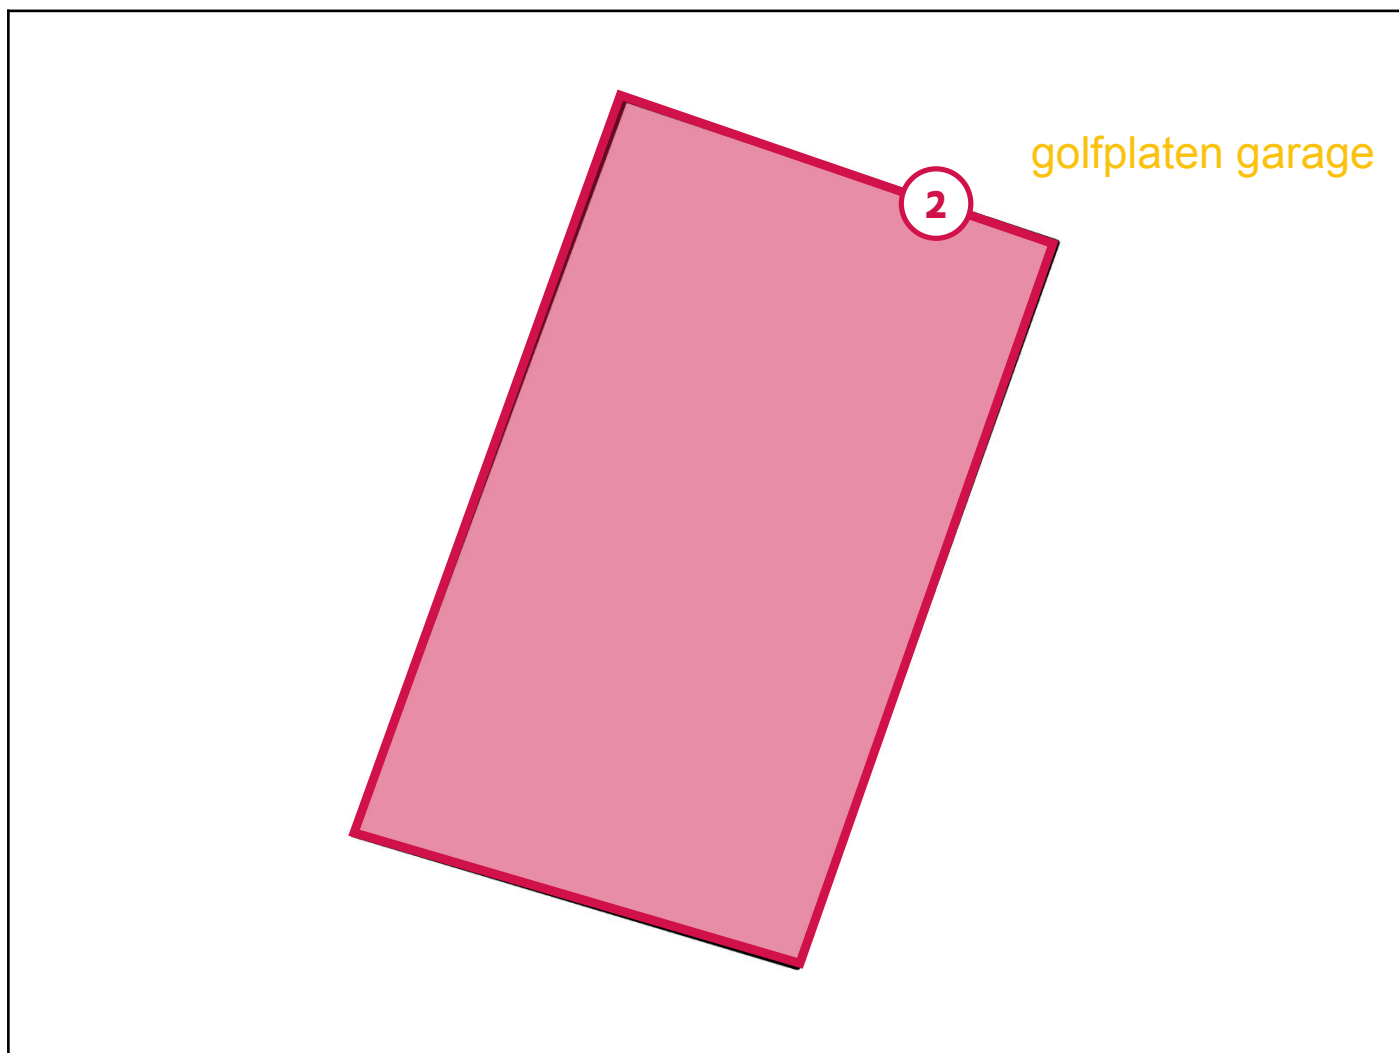
Plan 2.3: Dak garage

Beschrijving	Type	Actie
2. Golfplaten garage	Asbestmateriaal	Dringend verwijderen

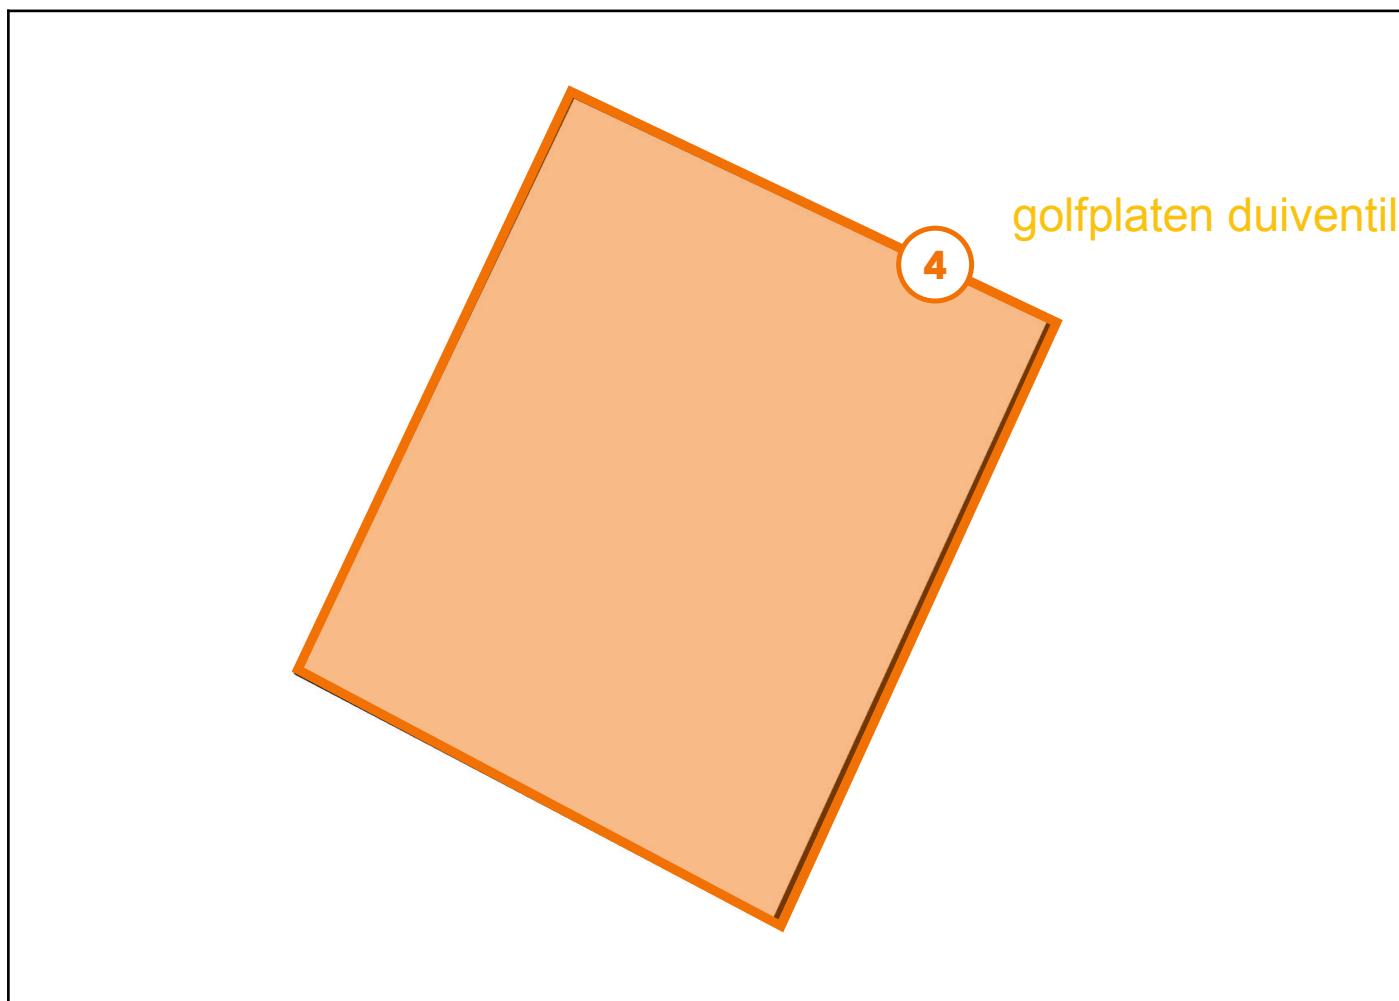
Plan 3.1: Duiventil plan

Beschrijving	Type	Actie
4. Golfplaten duiventil	Asbestmateriaal	Verwijderen

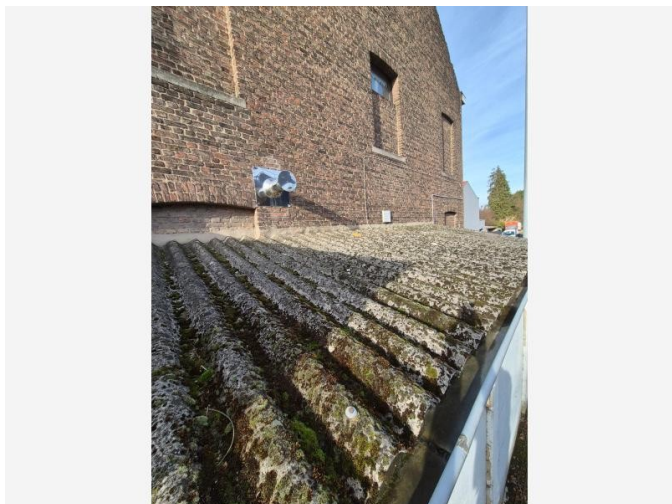
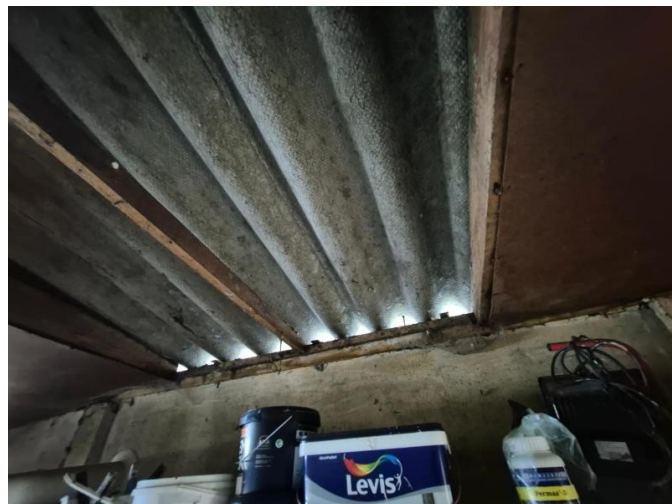
Eindbeoordeling materiaalrisico	Hoog materiaalrisico en/of hoge kans op vezelvrijgave
---------------------------------	---

Gebondenheid	Categorie 1: hechtgebonden in oorsprong
Asbestsoort (vezeltype)	Crocidoliet aanwezig
Asbestconcentratie	Laag (< 50%)
Afschermingsgraad van het gehele materiaal	Geheel of deels (ook) vrij aan de binnenlucht
Toestand van het materiaal	Matig beschadigd, matig verweerd

Beschrijving	Golfplaten aanbouw links
Omgeving	Buiten
Primaire drager	Plat dak
Asbestmateriaal	Dak- en gevelbekleding - Golfplaat
Bindmiddel van asbestmateriaal	Cement
Gebondenheid op basis van bindmiddel	Hecht
Hoeveelheid (oppervlakte - aantal)	<ul style="list-style-type: none">• 25,00 m² - 1 stuk
Totale oppervlakte	25,00 m ²
Eenvoudig bereikbaar	Ja
Bevestigingswijze	<ul style="list-style-type: none">• Geschroefd
Identificatiemethode	De asbestdeskundige beoordeelt het materiaal als asbestverdacht en dus asbesthoudend, en dit zonder monsternamen. Motivatie: De opdrachtgever weigert om het materiaal te laten bemonsteren.
Destructieve handeling voor identificatie	Nee
Opmerking	Dak aanbouw uit asbestverdachte golfplaten. De vermelde hoeveelheid betreft een beredeneerde schatting.

Dringend verwijderen

- Zorg voor een veilig beheer. Vermijd het beschadigen van het asbestmateriaal. Controleer de toestand jaarlijks op wijzigingen.
- Verwijder dit asbestmateriaal zo snel mogelijk. Volg de toestand goed op.
- Hemelwater dat afspoelt van asbestcement daken of gevels kan asbestdeeltjes bevatten. Gebruik het enkel voor gesloten circuits (bv. spoelen toiletten). Reinig na het vervangen van het dak of de gevel de dakgoten en regenwaterput of -ton om asbesthoudend sediment of slib te verwijderen
- Voer bijkomende staalname(s) uit.

- Eenvoudige handelingen: mag via doe-het-zelf of door werknemer(s) met opleidingsattest eenvoudige handelingen
Als de golfplaten kunnen verwijderd worden zonder te beschadigen, dan kan dit met eenvoudige handelingen via doe het zelf door werknemers met een opleidingsattest eenvoudige handelingen.

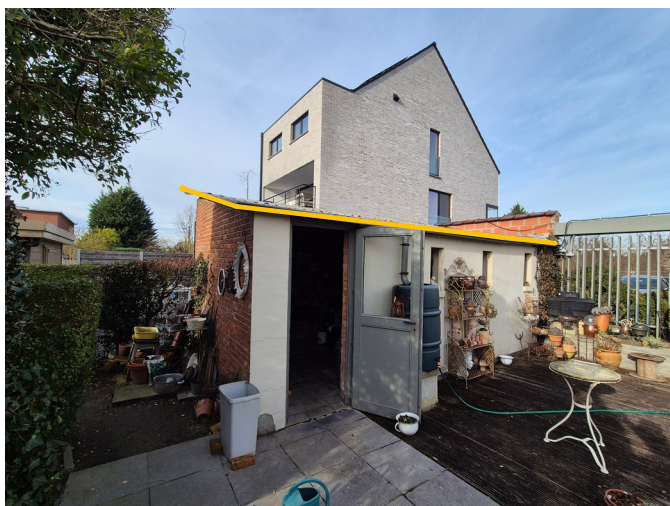
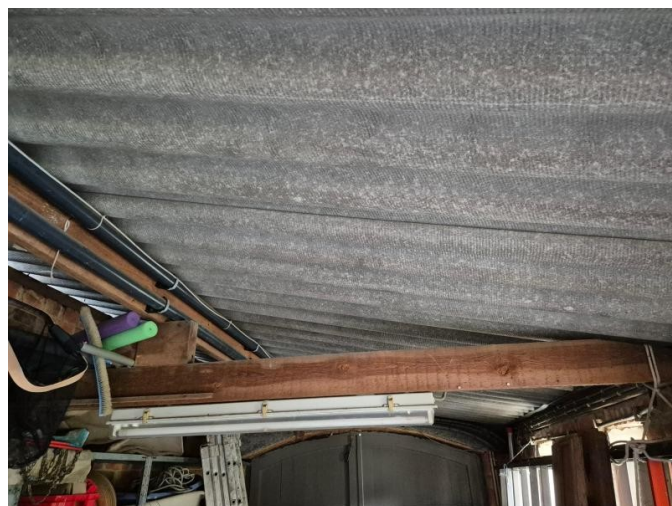
Hoog materiaalrisico en/of hoge kans op vezelvrijgave

Gebondenheid	Categorie 1: hechtgebonden in oorsprong
Asbestsoort (vezeltype)	Crocidoliet aanwezig
Asbestconcentratie	Laag (< 50%)
Afschermingsgraad van het gehele materiaal	Geheel of deels (ook) vrij aan de binnenlucht
Toestand van het materiaal	Matig beschadigd, matig verweerd

Beschrijving	Golfplaten garage
Omgeving	Grenst aan binnen- en buitenlucht
Primaire drager	Plat dak
Asbestmateriaal	Dak- en gevelbekleding - Golfplaat
Bindmiddel van asbestmateriaal	Cement
Gebondenheid op basis van bindmiddel	Hecht
Hoeveelheid (oppervlakte - aantal)	<ul style="list-style-type: none">• 25,00 m² - 1 stuk
Totale oppervlakte	25,00 m ²
Eenvoudig bereikbaar	Ja
Bevestigingswijze	<ul style="list-style-type: none">• Geschroefd
Identificatiemethode	De asbestdeskundige beoordeelt het materiaal als asbestverdacht en dus asbesthoudend, en dit zonder monsternamen. Motivatie: De opdrachtgever weigert om het materiaal te laten bemonsteren.
Destructieve handeling voor identificatie	Nee
Opmerking	Dak garage uit asbestverdachte golfplaten. De vermelde hoeveelheid betreft een beredeneerde schatting.

Dringend verwijderen

- Zorg voor een veilig beheer. Vermijd het beschadigen van het asbestmateriaal. Controleer de toestand jaarlijks op wijzigingen.
- Verwijder dit asbestmateriaal zo snel mogelijk. Volg de toestand goed op.
- Hemelwater dat afspoelt van asbestcement daken of gevels kan asbestdeeltjes bevatten. Gebruik het enkel voor gesloten circuits (bv. spoelen toiletten). Reinig na het vervangen van het dak of de gevel de dakgoten en regenwaterput of -ton om asbesthoudend sediment of slib te verwijderen
- Voer bijkomende staalname(s) uit.

- Eenvoudige handelingen: mag via doe-het-zelf of door werknemer(s) met opleidingsattest eenvoudige handelingen
Als de golfplaten kunnen verwijderd worden zonder te beschadigen, dan kan dit met eenvoudige handelingen via doe het zelf door werknemers met een opleidingsattest eenvoudige handelingen.
Vermijd stofvorming en stofverspreiding op elk moment van de werken. Bevochtig of fixeer het materiaal.

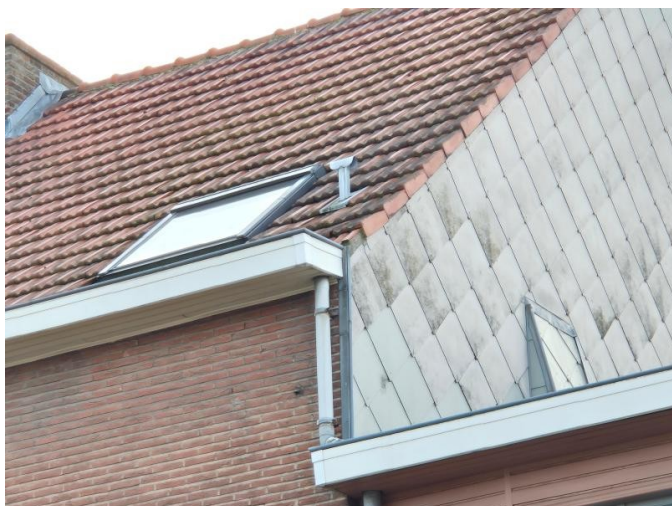
Beschrijving	Afwerking zijgevel rechts met leien
Omgeving	Buiten
Primaire drager	Wand buitenschil
Asbestmateriaal	Dak- en gevelbekleding - Lei, shingle
Bindmiddel van asbestmateriaal	Cement
Gebondenheid op basis van bindmiddel	Hecht
Hoeveelheid (oppervlakte - aantal)	<ul style="list-style-type: none">• 30,00 m² - 1 stuk
Totale oppervlakte	30,00 m ²
Eenvoudig bereikbaar	Ja
Bevestigingswijze	<ul style="list-style-type: none">• Genageld, geniet
Identificatiemethode	Een monstername door de asbestdeskundige met laboanalyse door een asbestlabo.
Destructieve handeling voor identificatie	Nee
Opmerking	<p>Zijgevel rechts afgewerkt met leien. Er werd een staal genomen ter controle: asbesthoudend.</p> <p>De vermelde oppervlaktes, diktes en volumes betreffen een beredeneerde schatting. Er worden geen rechten verleend aan deze oppervlaktes/diktes/volumes.</p>

Verwijderen

- Zorg voor een veilig beheer. Vermijd het beschadigen van het asbestmateriaal. Controleer de toestand jaarlijks op wijzigingen.
- Verwijder dit asbestmateriaal zo snel mogelijk. Volg de toestand goed op.
- Hemelwater dat afspoelt van asbestcement daken of gevels kan asbestdeeltjes bevatten. Gebruik het enkel voor gesloten circuits (bv. spoelen toiletten). Reinig na het vervangen van het dak of de gevel de dakgoten en regenwaterput of -ton om asbesthoudend sediment of slib te verwijderen

- Eenvoudige handelingen: mag via doe-het-zelf of door werknemer(s) met opleidingsattest eenvoudige handelingen
Dragen van de nodige beschermingsmiddelen (mondmasker ffp3, handschoenen, tyvec). Leien voorzichtig verwijderen, extra fixeren, niet breken, niet gooien, onmiddellijk verpakken of voorzichtig in container met asbestbag plaatsen.

Indien de leien in slechte staat zijn en kans bestaat op breken : Eenvoudige handelingen enkel opgeleid personeel , alle werknemer(s) moeten wel beschikken over een opleidingsattest eenvoudige handelingen 8u.

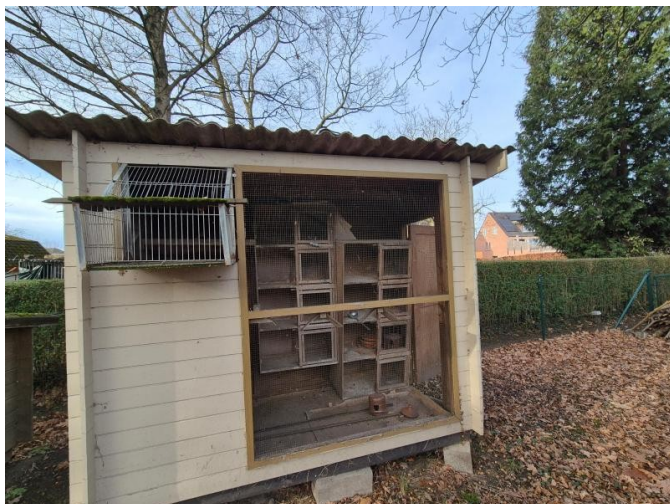
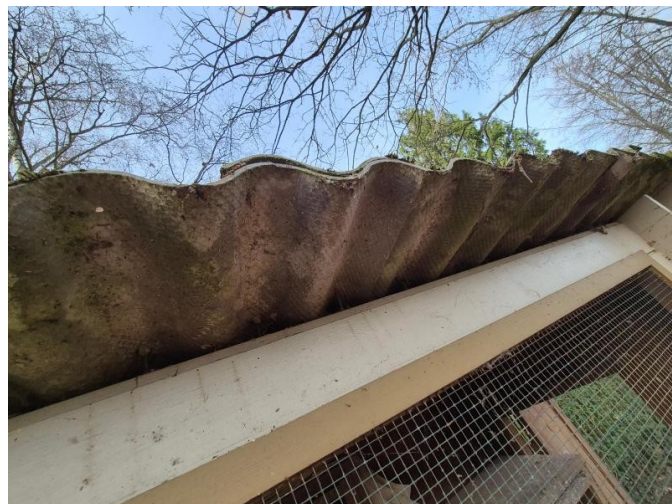
Beschrijving	Golfplaten duiventil
Omgeving	Buiten
Primaire drager	Plat dak
Asbestmateriaal	Dak- en gevelbekleding - Golfplaat
Bindmiddel van asbestmateriaal	Cement
Gebondenheid op basis van bindmiddel	Hecht
Hoeveelheid (oppervlakte - aantal)	• 4,00 m ² - 1 stuk
Totale oppervlakte	4,00 m ²
Eenvoudig bereikbaar	Ja
Bevestigingswijze	• Geschroefd
Identificatiemethode	De asbestdeskundige beoordeelt het materiaal als asbestverdacht en dus asbesthoudend, en dit zonder monsternamen. Motivatie: De opdrachtgever weigert om het materiaal te laten bemonsteren.
Destructieve handeling voor identificatie	Nee
Opmerking	Dak duiventil uit asbestverdachte golfplaten. De vermelde hoeveelheid betreft een beredeneerde schatting.

- Eenvoudige handelingen: mag via doe-het-zelf of door werknemer(s) met opleidingsattest eenvoudige handelingen
Als de golfplaten kunnen verwijderd worden zonder te beschadigen, dan kan dit met eenvoudige handelingen via doe het zelf door werknemers met een opleidingsattest eenvoudige handelingen.
Vermijd stofvorming en stofverspreiding op elk moment van de werken. Bevochtig of fixeer het materiaal.
Het gebruik van sneldraaiende werktuigen (boormachine, slijpschijf, zaagmachine ...) is verboden.
Zorg voor gepaste persoonlijke beschermingsmiddelen: minimaal FFP3-mondmasker,

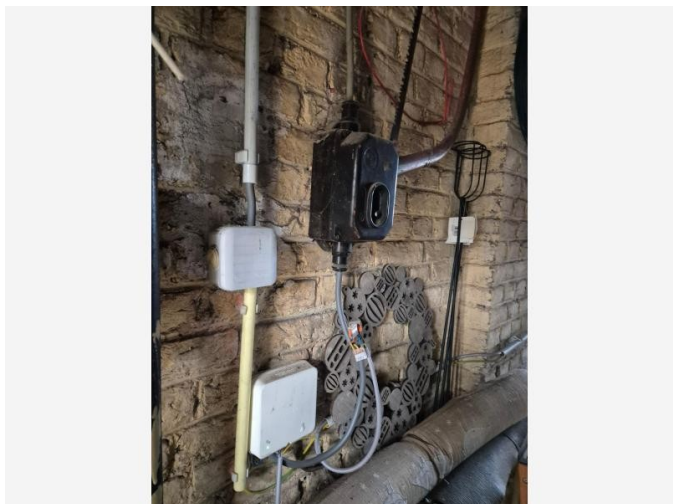
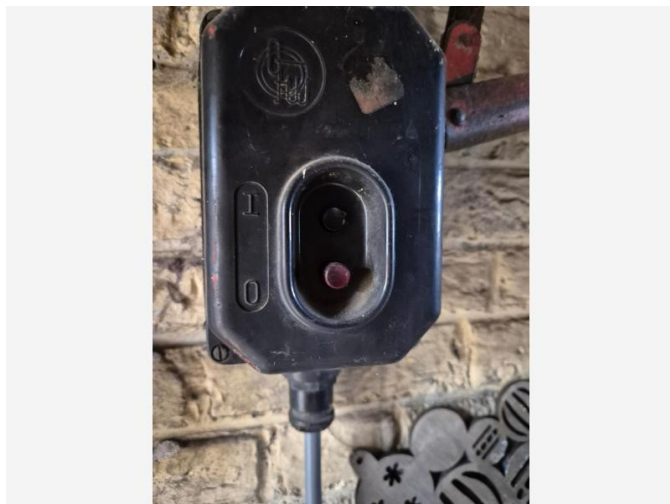
Beschrijving	Electrisch materiaal bakeliet
Omgeving	Binnen
Primaire drager	Communicatie en elektrische infrastructuur en uitrusting
Asbestmateriaal	Plaat, paneel, tablet - Type Bakeliet
Bindmiddel van asbestmateriaal	Kunststof of -hars
Gebondenheid op basis van bindmiddel	Hecht
Hoeveelheid (oppervlakte - dikte - aantal)	<ul style="list-style-type: none"> • 0,03 m² - 0,20 cm - 1 stuk
Totaal volume	< 0,001 m ³
Eenvoudig bereikbaar	Ja
Bevestigingswijze	<ul style="list-style-type: none"> • Geschroefd
Identificatiemethode	<p>De asbestdeskundige beoordeelt het materiaal als asbestverdacht en dus asbesthoudend, en dit zonder monstername.</p> <p>Motivatie: De monstername brengt andere schade aan dan schade die inherent is aan de monstername.</p>
Destructieve handeling voor identificatie	Nee
Opmerking	<p>Oude toepassingen in bakeliet aanwezig. Het is moeilijk te bepalen of de bakeliettoepassingen in de woning ook effectief asbesthoudend zijn (het kan ook gaan om een asbestvrije variant). Er werd geen monster genomen oww beschadiging aan een elektrisch gerelateerde toepassing. Vermoedelijk zullen de toepassingen verwijderd worden bij aanpassing van het elektriciteitsnetwerk.</p> <p>Hoeveelheden zijn een beredeneerde schatting.</p>

- Eenvoudige handelingen: mag via doe-het-zelf of door werknemer(s) met opleidingsattest eenvoudige handelingen
Als dit materiaal verwijderd kan worden zonder te beschadigen, dan kan dit met eenvoudige handelingen via doe het zelf, of door werknemers met een opleidingsattest eenvoudige handelingen.
Vermijd beschadigingen, stofvorming en stofverspreiding op elk moment van de werken. Bevochtig of fixeer het materiaal.
Het gebruik van sneldraaiende werktuigen (boormachine, slijpschijf, zaagmachine ...) is verboden.
Zorg voor gepaste persoonlijke beschermingsmiddelen: minimaal FFP3-mondmasker,

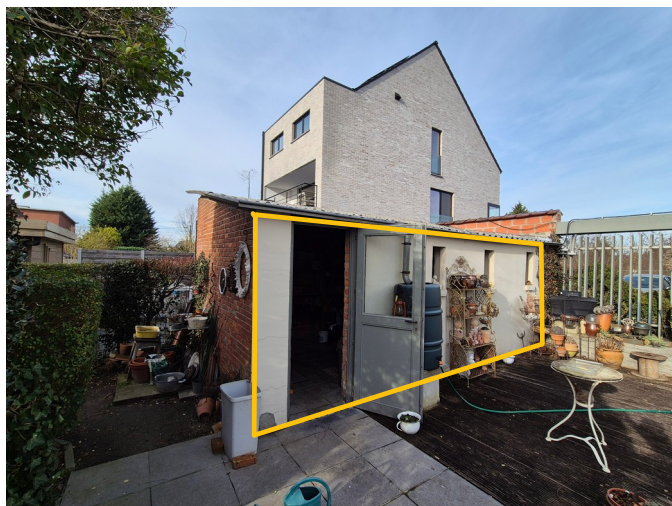
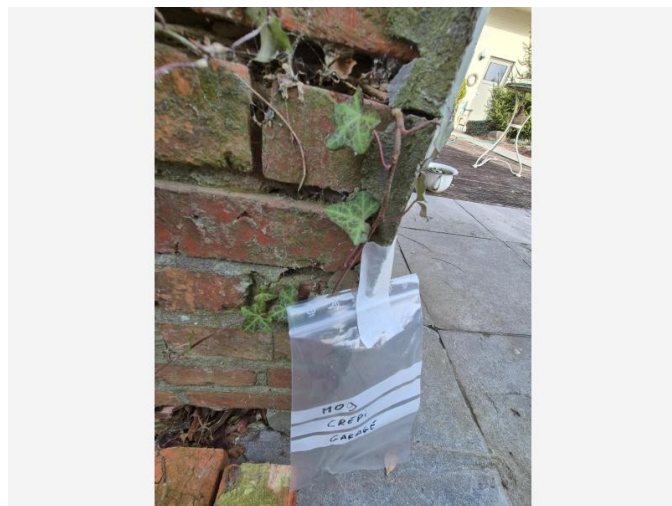
Fiche 18: Crepi garage

Geen asbest

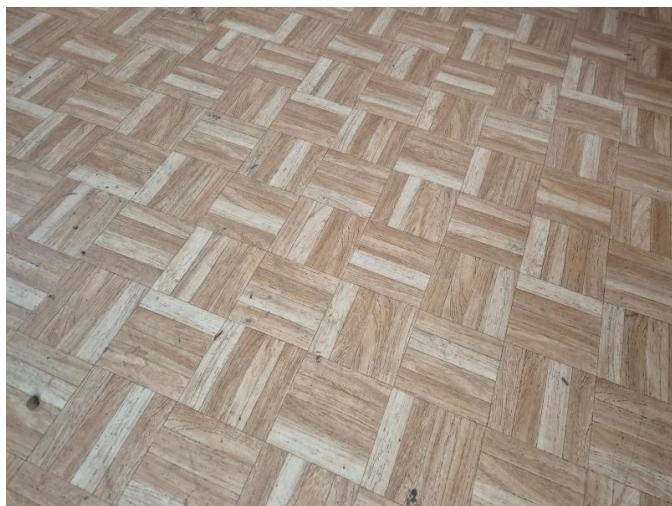
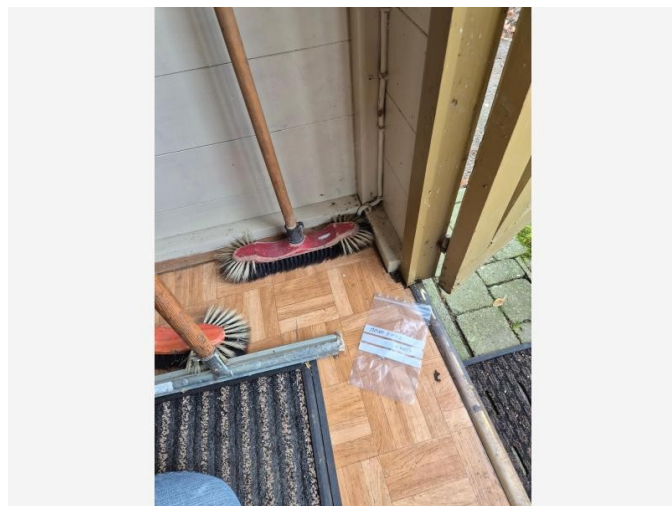
Fiche 20: Vloerzeil tuinhuis

Geen asbest

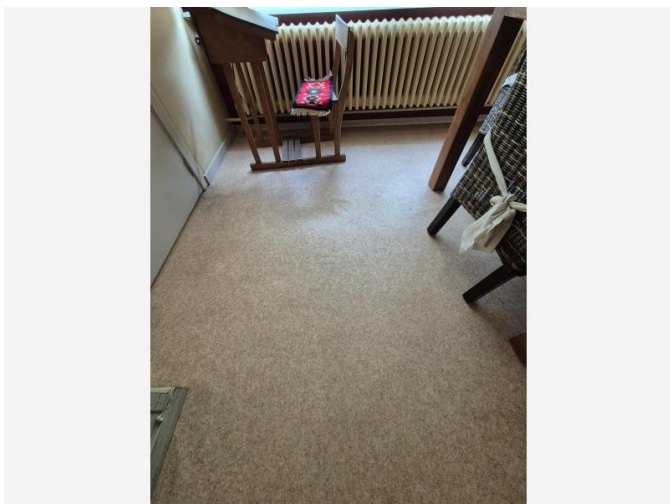
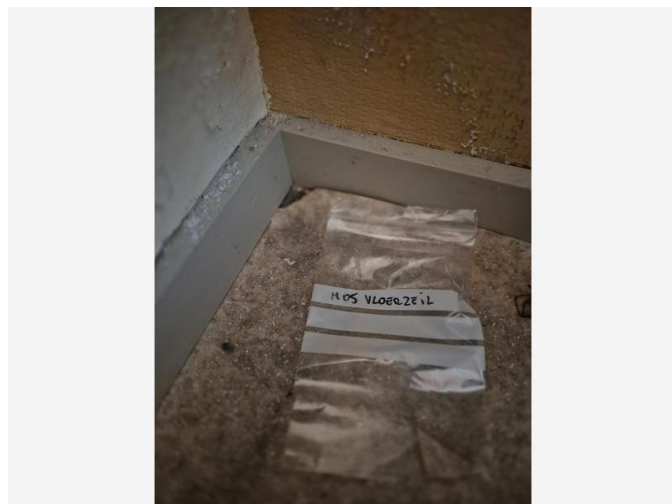
Fiche 21: Vloerzeil gelijkvloers

Geen asbest

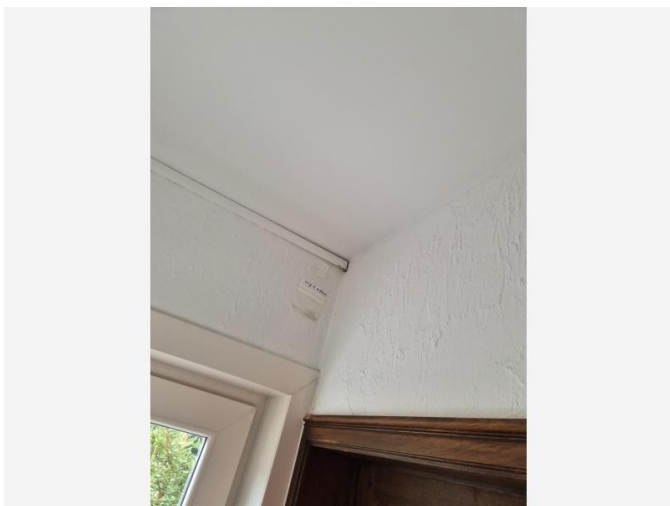
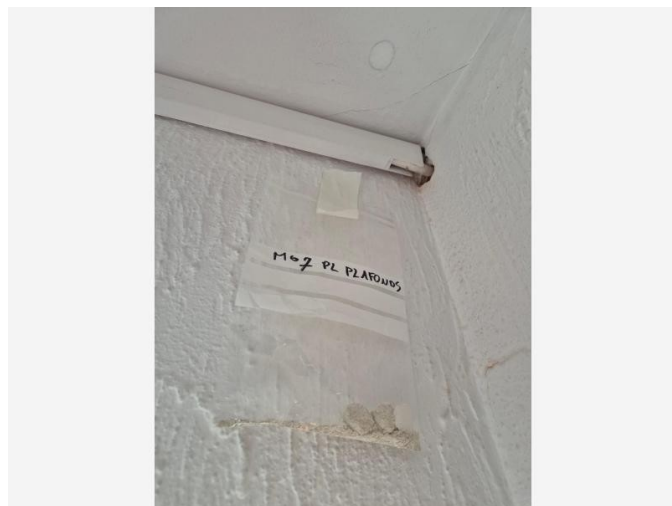
Fiche 23: Pleisterwerk plafonds

Geen asbest

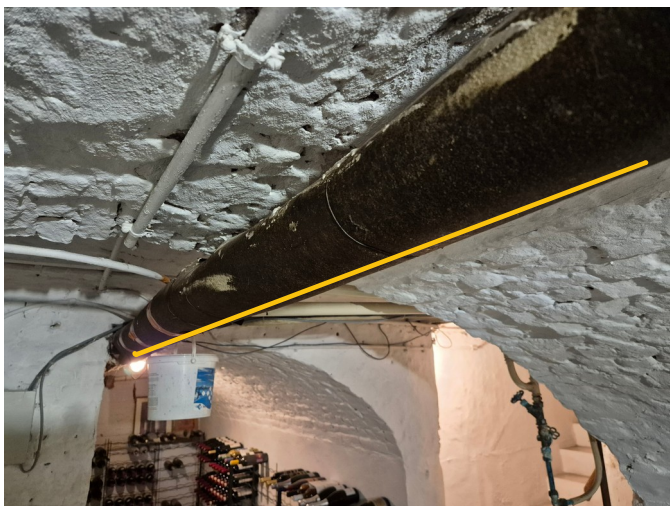
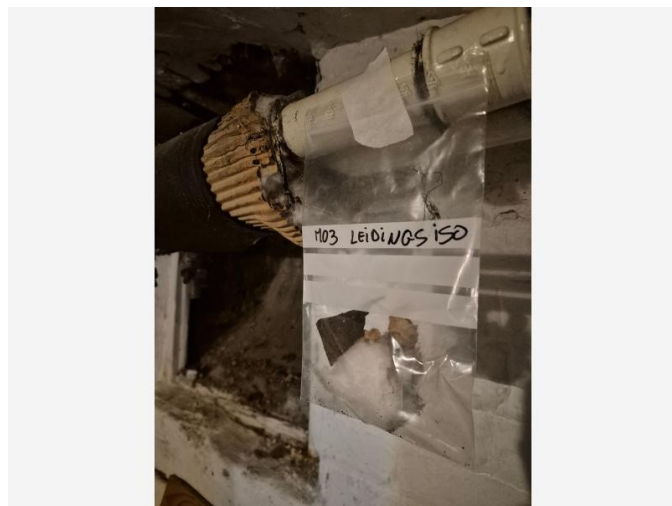
Fiche 24: Bitumen leidingsisolatie

Geen asbest

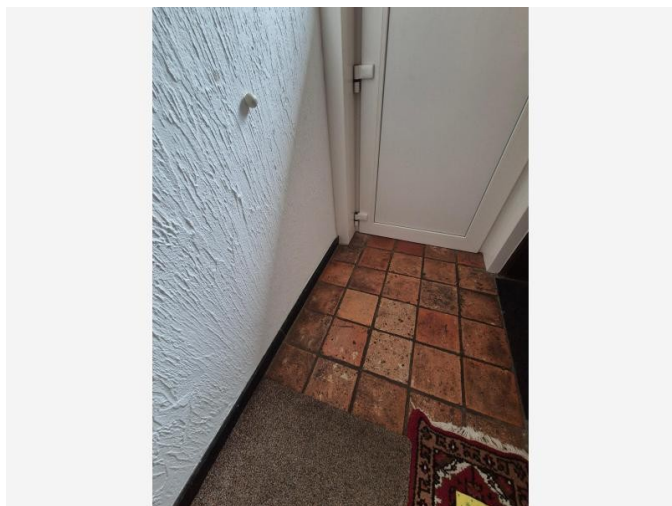
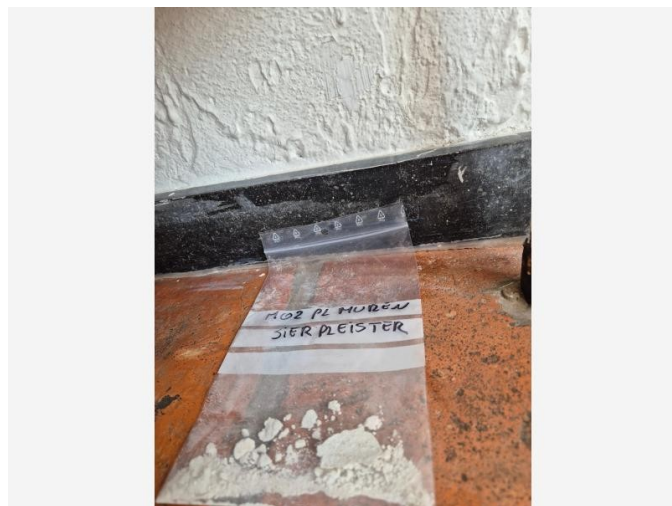
Fiche 25: Pleisterwerk muren sierpleister

Geen asbest
