Asbestinventarisatetest

Damstraat 109/2, 1982 Zemst

Attestnummer : 20260215-000175.000

Uitgegeven op : 15.02.2026

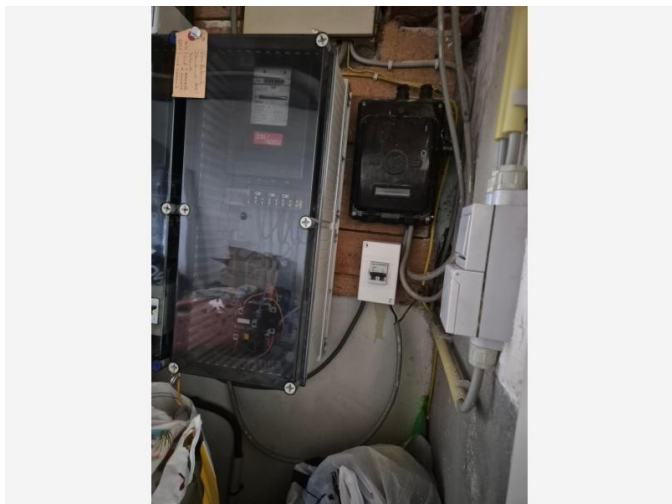
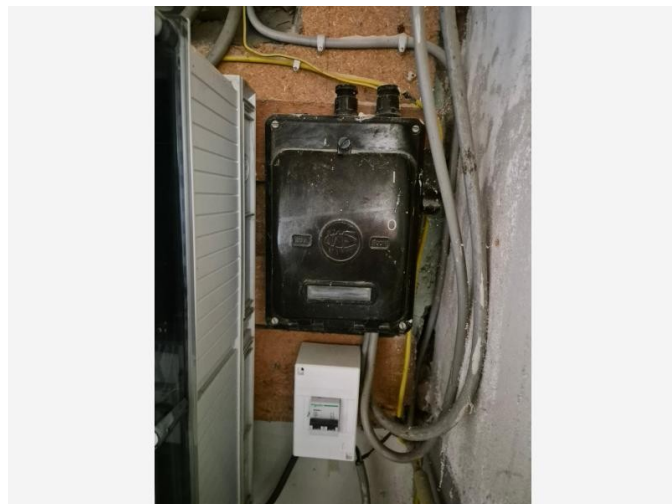
Eindbeoordeling materiaalrisico	Laag materiaalrisico en/of verlaagde kans op vezelvrijgave
---------------------------------	--

Gebondenheid	Categorie 1: hechtgebonden in oorsprong
Asbestsoort (vezeltype)	Crocidoliet aanwezig
Asbestconcentratie	Laag (< 50%)
Afschermingsgraad van het gehele materiaal	Geheel of deels (ook) vrij aan de binnenlucht
Toestand van het materiaal	Onbeschadigd, niet verweerd

Beschrijving	Electrisch materiaal bakeliet
Omgeving	Binnen
Primaire drager	Communicatie en elektrische infrastructuur en uitrusting
Asbestmateriaal	Plaat, paneel, tablet - Type Bakeliet
Bindmiddel van asbestmateriaal	Kunststof of -hars
Gebondenheid op basis van bindmiddel	Hecht
Hoeveelheid (oppervlakte - dikte - aantal)	<ul style="list-style-type: none"> • 0,01 m² - 0,20 cm - 1 stuk
Totaal volume	< 0,001 m ³
Eenvoudig bereikbaar	Ja
Bevestigingswijze	<ul style="list-style-type: none"> • Geschroefd
Identificatiemethode	<p>De asbestdeskundige beoordeelt het materiaal als asbestverdacht en dus asbesthoudend, en dit zonder monstername.</p> <p>Motivatie: De monstername brengt andere schade aan dan schade die inherent is aan de monstername.</p>
Destructieve handeling voor identificatie	Nee
Opmerking	<p>Oude hoofdschakelaar in bakeliet aanwezig. Het is moeilijk te bepalen of de bakeliettoepassing ook effectief asbesthoudend is.</p> <p>(het kan ook gaan om een asbestvrije variant). Er werd geen monster genomen owv beschadiging aan een elektrisch gerelateerde toepassing. Vermoedelijk zullen de toepassingen verwijderd worden bij aanpassing van het elektriciteitsnetwerk.</p> <p>Hoeveelheden zijn een beredeneerde schatting.</p>

Zorgvuldig beheren

- Zorg voor een veilig beheer. Vermijd het beschadigen van het asbestmateriaal. Controleer de toestand jaarlijks op wijzigingen.
- Voer bijkomende staalname(s) uit.

- Eenvoudige handelingen: mag via doe-het-zelf of door werknemer(s) met opleidingsattest eenvoudige handelingen
Als dit materiaal verwijderd kan worden zonder te beschadigen, dan kan dit met eenvoudige handelingen via doe het zelf, of door werknemers met een opleidingsattest eenvoudige handelingen.
Vermijd beschadigingen, stofvorming en stofverspreiding op elk moment van de werken. Bevochtig of fixeer het materiaal.
Het gebruik van sneldraaiende werktuigen (boormachine, slijpschijf, zaagmachine ...) is verboden.
Zorg voor gepaste persoonlijke beschermingsmiddelen: minimaal FFP3-mondmasker,

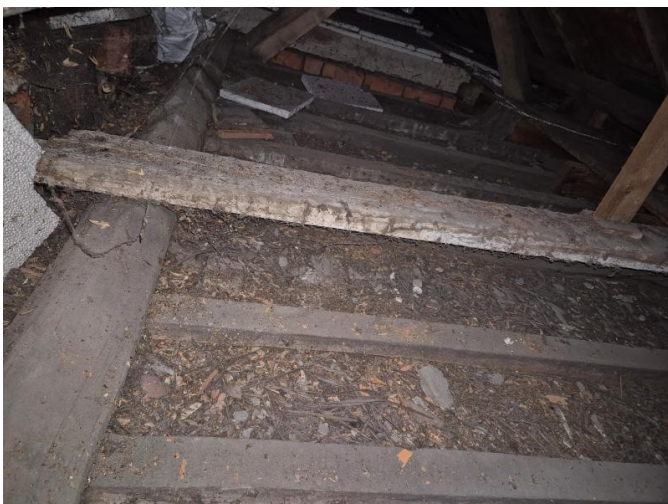
Permanente beperking

Reden: Het onderzoek kan niet uitgevoerd worden binnen de bepalingen van de Welzijnswet

Uitleg van de asbestdeskundige: Ruimte onder schuin dak is niet toegankelijk. Door de afwerkingsgraad aan de binnenzijde is de dakopbouw niet volledig inspecteerbaar.

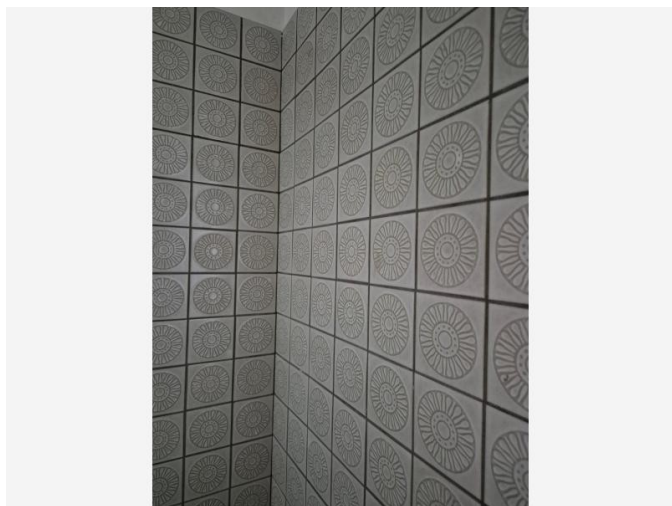
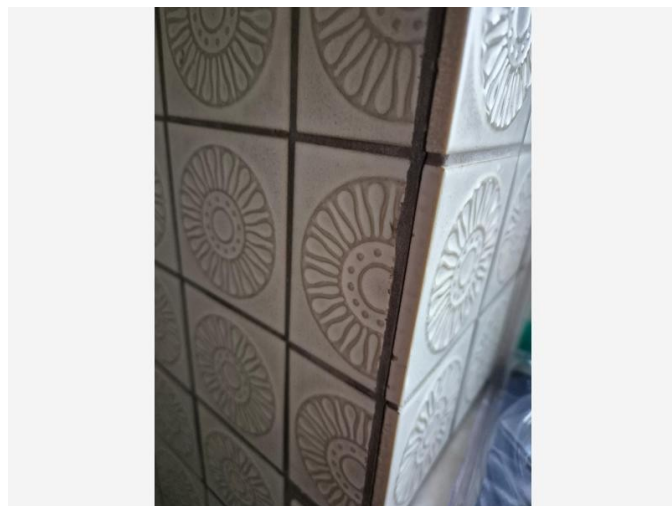
Faience aanwezig in badkamer en wc. Er werden geen beschadigingen of openingen in de tegels aangetroffen om de lijmlaag of op cement gebaseerde lijm/ specie voldoende te kunnen inspecteren. Asbesthoudende lijm bij faience tegels werd gebruikt tot midden jaren 80.

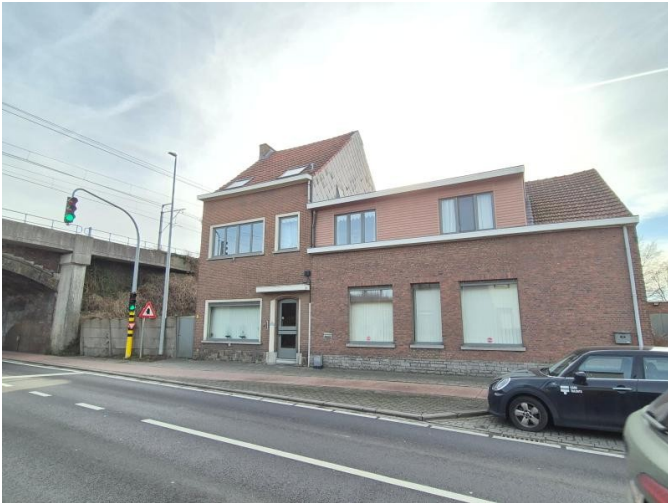
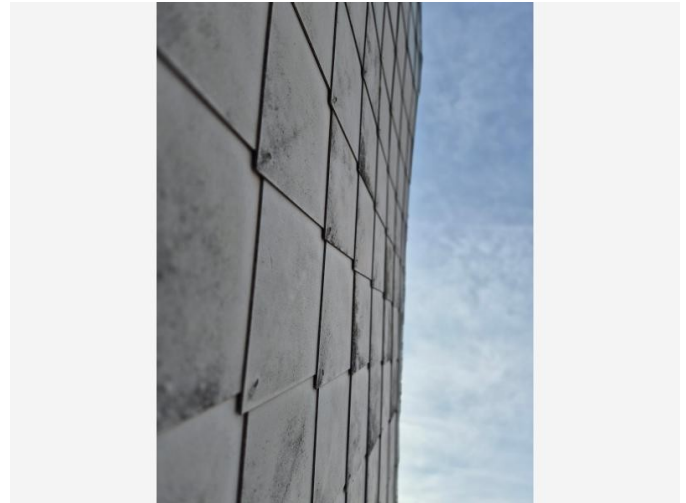
De aanpalende woning Damstraat 109/ 1, werd aan de rechter zijgevel afgewerkt met asbest-leien. Deze werden opgenomen in een bronfiche van het attest van de betreffende woning. Uit analyse blijkt dat deze asbesthoudend zijn.

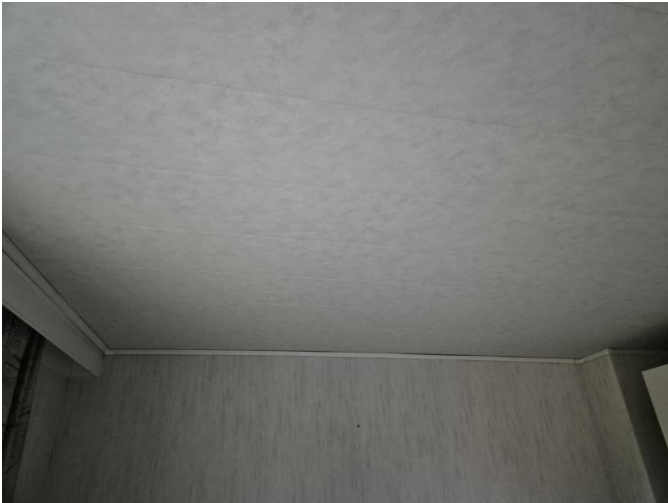
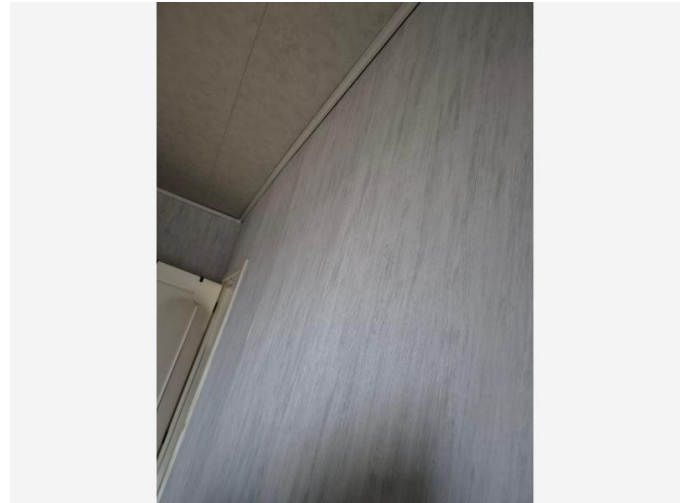
Overige plafonds werden afgewerkt met pvc, hout, gipsplaat.

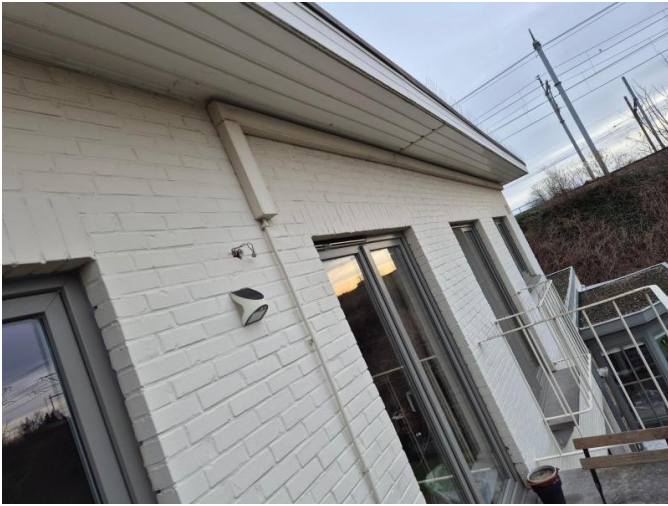
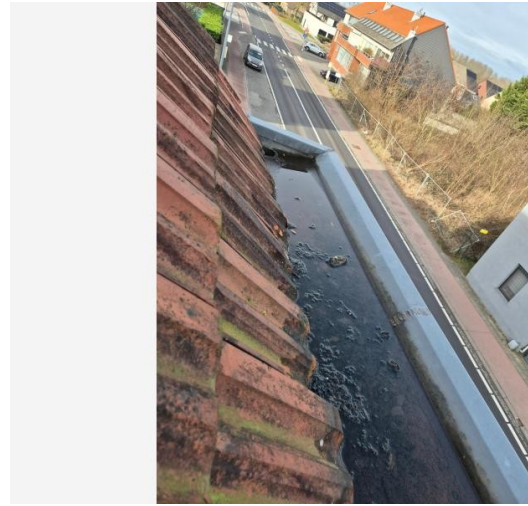
Goten uit zink, onderaan afgewerkt met pvc.

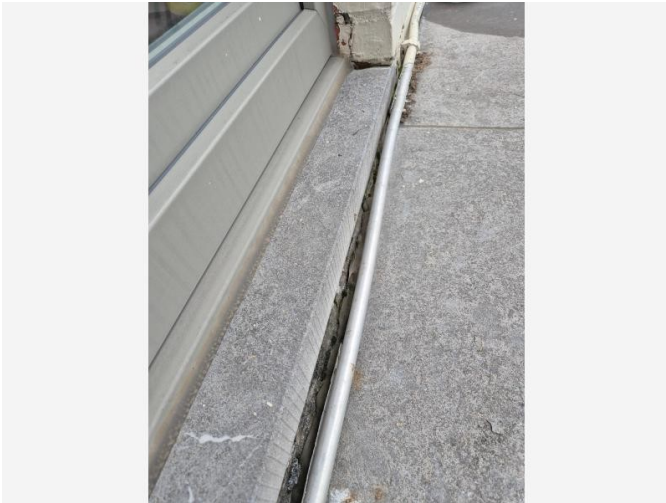
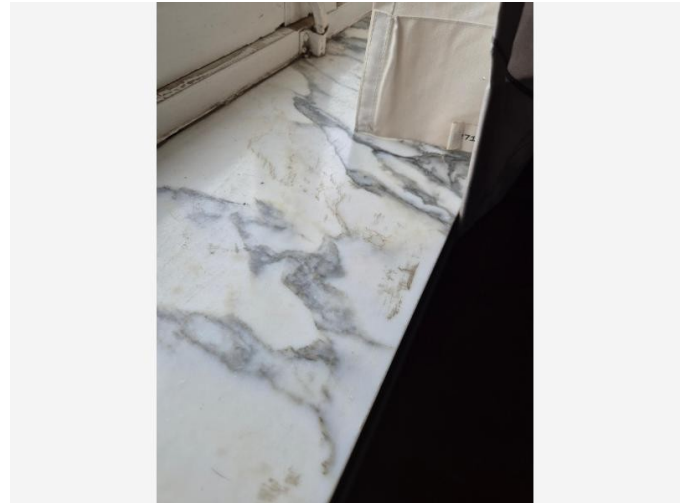
Venstertabletten, dorpels, en entreportes werden gecontroleerd en als niet asbestverdacht beschouwd.

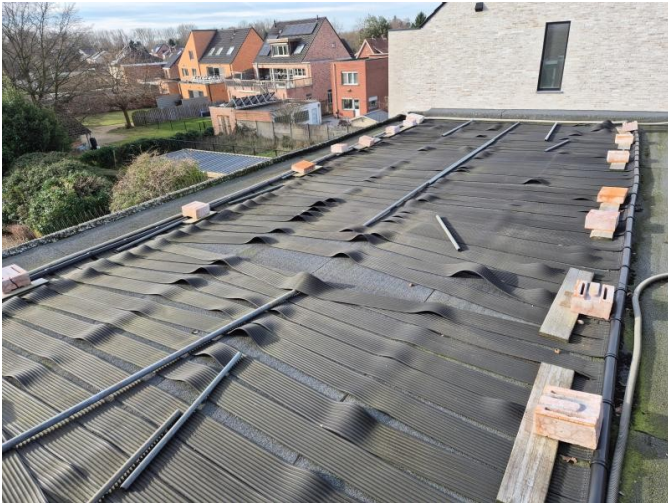
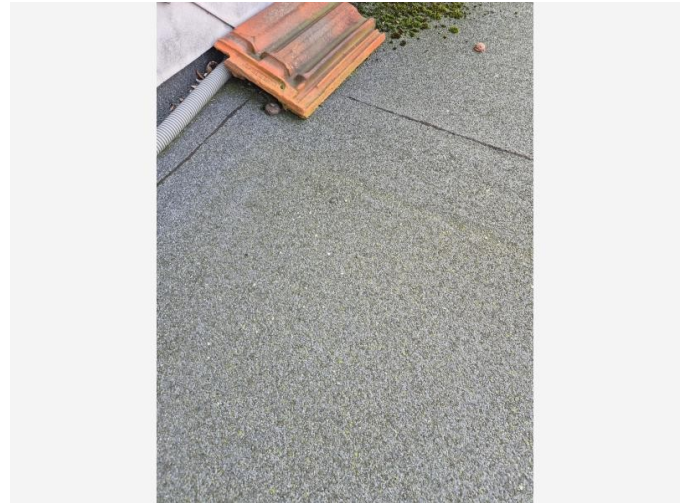
Fiche 8: Roofing plat dak

Geen asbest

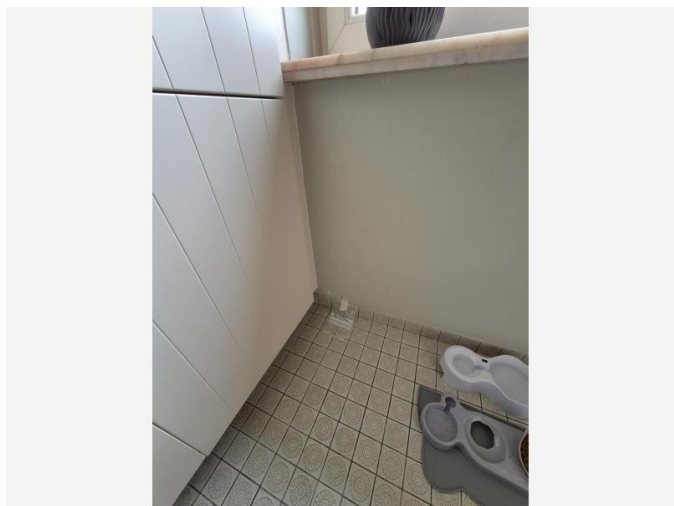
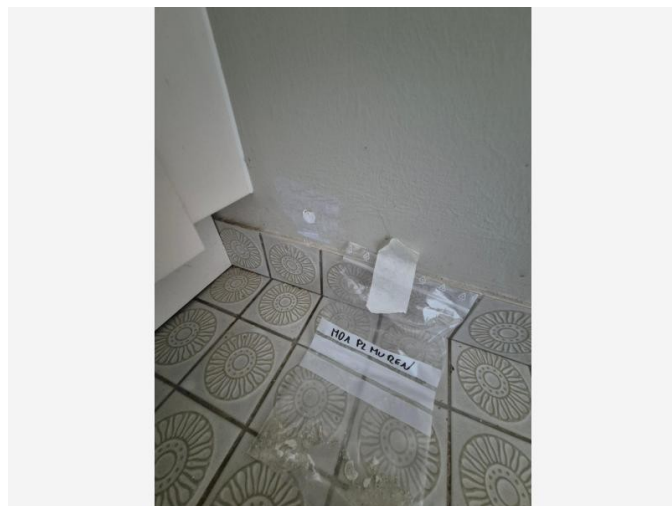
Fiche 9: Pleisterwerk muren

Geen asbest

#	Type	Referentie	Resultaat
9.1	Mengmonster	M01 PL muren	Geen asbest

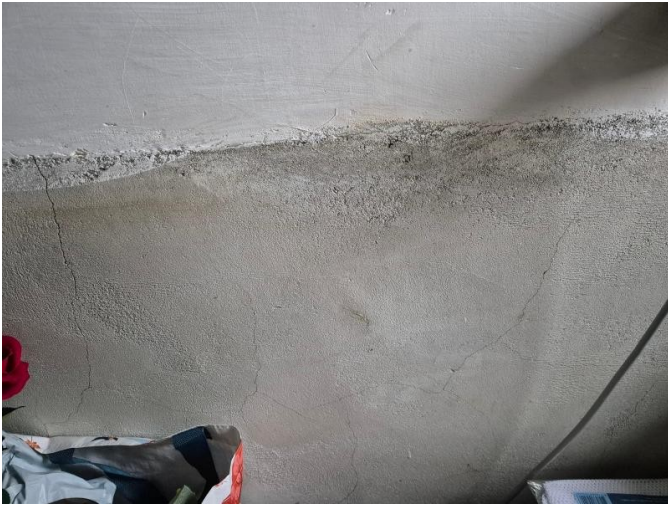
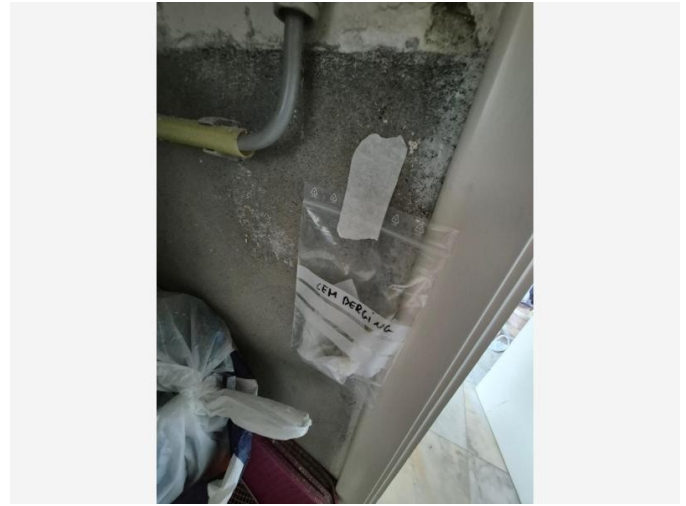
Fiche 10: Cementering berging

Geen asbest

#	Type	Referentie	Resultaat
10.1	Mengmonster	M02 Cem berging	Geen asbest
