Asbestinventarisatetest

Brusselsesteenweg 78, 1980 Zemst

Attestnummer : 20251031-000924.001

Uitgegeven op : 31.10.2025

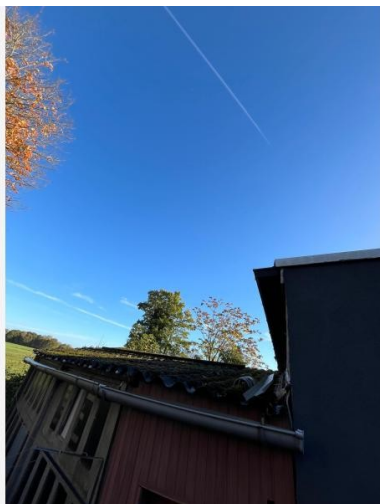
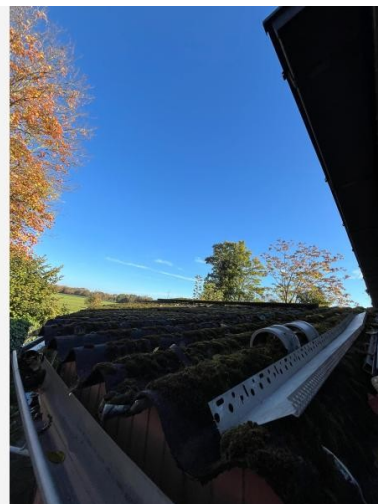
Het asbestmateriaal valt onder de mijlpaal van 2034.

Dringend verwijderen

Eindbeoordeling materiaalrisico	Hoog materiaalrisico en/of hoge kans op vezelvrijgave
---------------------------------	---

Gebondenheid	Categorie 1: hechtgebonden in oorsprong
Asbestsoort (vezeltype)	Crocidoliet aanwezig
Asbestconcentratie	Laag (< 50%)
Afschermingsgraad van het gehele materiaal	Geheel of deels (ook) vrij aan de binnenlucht
Toestand van het materiaal	Matig beschadigd, matig verweerd

Beschrijving	dakbedekking - golfplaten
Omgeving	Grenst aan binnen- en buitenlucht
Primaire drager	Schuin dak
Asbestmateriaal	Dak- en gevelbekleding - Golfplaat
Bindmiddel van asbestmateriaal	Cement
Gebondenheid op basis van bindmiddel	Hecht
Hoeveelheid (oppervlakte - aantal)	<ul style="list-style-type: none">• 10,00 m² - 1 stuk
Totale oppervlakte	10,00 m ²
Eenvoudig bereikbaar	Ja
Bevestigingswijze	<ul style="list-style-type: none">• Geschroefd
Identificatiemethode	Vaststelling zonder monsternamen
Destructieve handeling voor identificatie	Nee
Opmerking	De hoeveelheid betreft een schatting

- Hemelwater dat afspoelt van asbestcement daken of gevels kan asbestdeeltjes bevatten. Gebruik het enkel voor gesloten circuits (bv. spoelen toiletten). Reinig na het vervangen van het dak of de gevel de dakgoten en regenwaterput of -ton om asbesthoudend sediment of slib te verwijderen
- Voer bijkomende staalname(s) uit.

- Eenvoudige handelingen: mag via doe-het-zelf of door werknemer(s) met opleidingsattest eenvoudige handelingen
Bij het uitvoeren van eenvoudige handelingen, zoals toegestaan via doe-het-zelfmethoden of door werknemers met een opleidingsattest, is het gebruik van de juiste persoonlijke beschermingsmiddelen (PBM's) verplicht om blootstelling aan asbestvezels te voorkomen. Wij adviseren echter om asbest te laten verwijderen door een werknemer met opleidingscertificaat. Maar het is ook toegestaan via de doe-het-zelfmethode, mits de juiste voorzorgsmaatregelen en PBM's in acht worden genomen. De te gebruiken PBM's zijn:
 - FFP3-mondmasker of halfgelaatsmasker met P3 filter

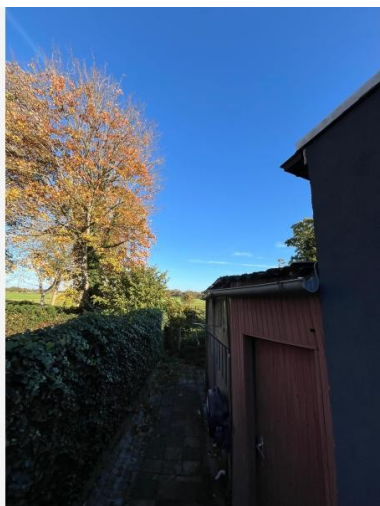
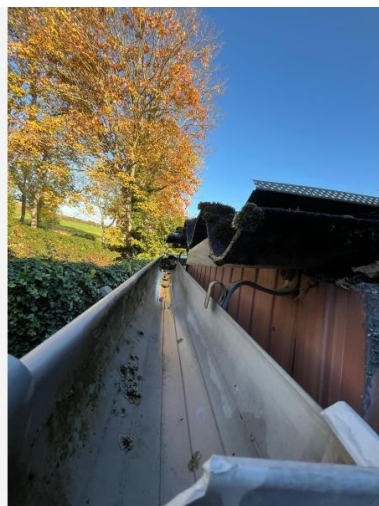
Het asbestmateriaal valt onder de mijlpaal van 2040.

Dringend verwijderen

Beschrijving	Dakgoot - Contaminatie
Type afvalstof	Betreft resten (contaminatie) van verwerking of beschadiging
Type resten (contaminatie)	<ul style="list-style-type: none">• Stukken, fragmenten (los, opliggend)
Besmette materialen	<ul style="list-style-type: none">• Organisch materiaal (mos, mest, vegetatie, ...)• Sediment (dakgoot, afvoerbuï, regenwaterput, ...)
Bron van de resten	golfplaten dak tuinhuis
Omgeving	Buiten
Primaire drager	Infrastructuur hemelwater (opvang en afvoer)
Gebondenheid resten	Hecht
Hoeveelheid (gewicht - aantal)	<ul style="list-style-type: none">• 0,50 kg - 1 stuk
Totaal gewicht	0,50 kg
Eenvoudig bereikbaar	Ja
Identificatiemethode	Vaststelling zonder monstername
Opmerking	De hoeveelheid is een schatting

- Verwijder het asbestafval.
- Het slib in de dakgoot is mogelijk verontreinigd met asbestvezels, doordat het in contact is geweest met het asbesthoudend dak. De dakgoot kan gereinigd worden door het slib te verwijderen en of af te voeren naar een erkend asbestverwerker. Ook in de regenwaterput of -ton kan asbesthoudend slib aanwezig zijn. Bij het verwijderen moet steeds gehouden worden met alle milieu- en veiligheidsvoorschriften

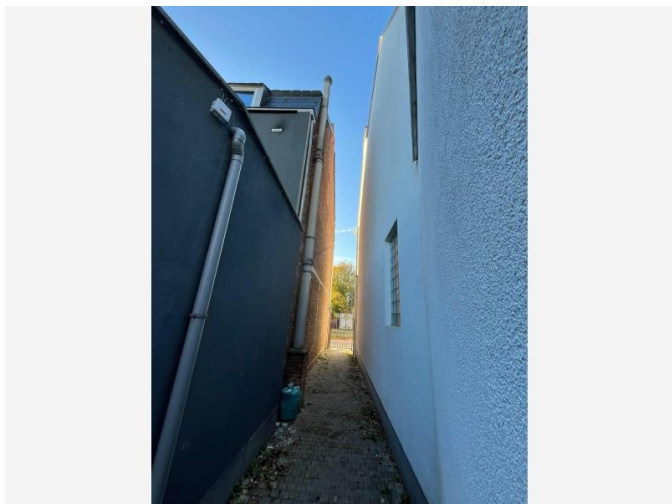
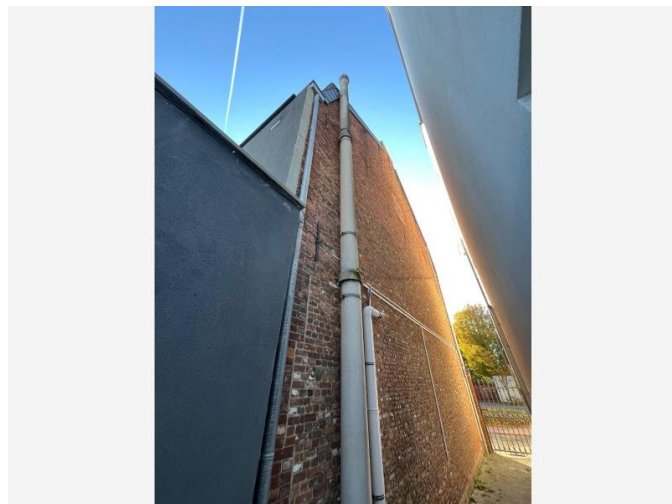
Het asbestmateriaal valt onder de mijlpaal van 2034.

Verwijderen

Eindbeoordeling materiaalrisico	Verhoogd materiaalrisico en/of verhoogde kans op vezelvrijgave
---------------------------------	--

Gebondenheid	Categorie 1: hechtgebonden in oorsprong
Asbestsoort (vezeltype)	Crocidoliet aanwezig
Asbestconcentratie	Laag (< 50%)
Afschermingsgraad van het gehele materiaal	Geheel of deels vrij aan de buitenlucht
Toestand van het materiaal	Matig beschadigd, matig verweerd

Beschrijving	Schouwbus in gesloten systeem
Omgeving	Buiten
Primaire drager	HVAC infrastructuur en uitrusting
Asbestmateriaal	Rookgaskanaal
Bindmiddel van asbestmateriaal	Cement
Gebondenheid op basis van bindmiddel	Hecht
Hoeveelheid (lengte - omtrek - dikte - aantal)	<ul style="list-style-type: none">• 12,00 m - 30,00 cm - 2,00 cm - 1 stuk
Totaal volume	0,072 m ³
Eenvoudig bereikbaar	Ja
Bevestigingswijze	<ul style="list-style-type: none">• Onbekend
Identificatiemethode	Vaststelling zonder monstername
Destructieve handeling voor identificatie	Nee
Opmerking	Schouwbus in een 'gesloten systeem' wil zeggen dat er in het verlengde van deze schouwbus een CV ketel is aangesloten of deze volledig dichtgemaakt is en niet meer in gebruik is. De hoeveelheid is een schatting

- Zorg voor een veilig beheer. Vermijd het beschadigen van het asbestmateriaal. Controleer de toestand jaarlijks op wijzigingen.
- Voer bijkomende staalname(s) uit.

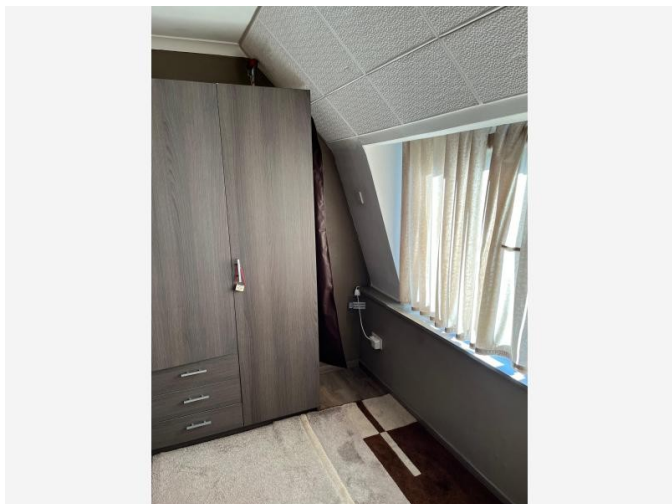
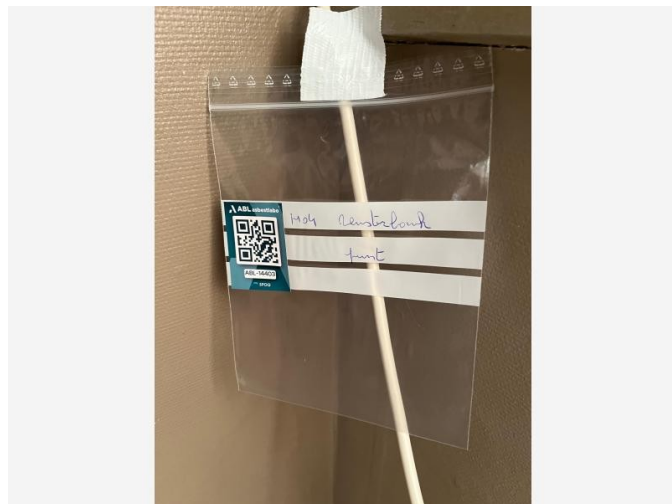
Het asbestmateriaal valt onder de mijlpaal van 2040.

Zorgvuldig beheren

Eindbeoordeling materiaalrisico	Laag materiaalrisico en/of verlaagde kans op vezelvrijgave
---------------------------------	--

Gebondenheid	Categorie 1: hechtgebonden in oorsprong
Asbestsoort (vezeltype)	Alleen chrysotiel
Asbestconcentratie	Laag (< 50%)
Afschermingsgraad van het gehele materiaal	Geheel of deels (ook) vrij aan binnenluchtstromen
Toestand van het materiaal	Onbeschadigd, niet verweerd

#	Type	Referentie	Resultaat
4.1	Puntmonster	M04	Chrysotiel

Beschrijving	Vensterbank-binnen
Omgeving	Binnen
Primaire drager	Wandopening verticaal (raam, deur, ...)
Asbestmateriaal	Plaat, paneel, tablet - Type Massal
Bindmiddel van asbestmateriaal	Cement
Gebondenheid op basis van bindmiddel	Hecht
Hoeveelheid (oppervlakte - dikte - aantal)	• 2,00 m ² - 2,00 cm - 1 stuk
Totaal volume	0,04 m ³
Eenvoudig bereikbaar	Ja
Bevestigingswijze	<ul style="list-style-type: none">• Geklemd• Verlijmd, ingegoten, versmeerd
Identificatiemethode	Vaststelling met monstername
Destructieve handeling voor identificatie	Nee
Opmerking	De hoeveelheid betreft een schatting

- Zorg voor een veilig beheer. Vermijd het beschadigen van het asbestmateriaal. Controleer de toestand jaarlijks op wijzigingen.

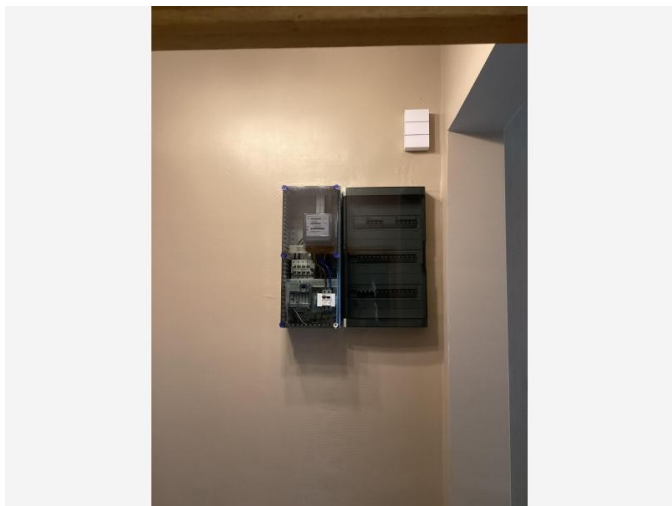
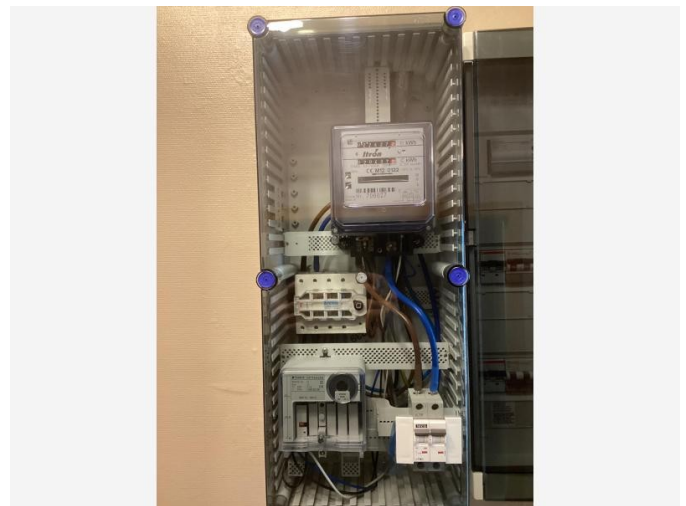
Het asbestmateriaal valt onder de mijlpaal van 2040.

Zorgvuldig beheren

Beschrijving	Bakeliet meter- en zekering kast
Omgeving	Binnen
Primaire drager	Communicatie en elektrische infrastructuur en uitrusting
Asbestmateriaal	Plaat, paneel, tablet - Type Bakeliet
Bindmiddel van asbestmateriaal	Kunststof of -hars
Gebondenheid op basis van bindmiddel	Hecht
Hoeveelheid (oppervlakte - dikte - aantal)	<ul style="list-style-type: none">• 0,50 m² - 0,20 cm - 1 stuk
Totaal volume	0,001 m ³
Eenvoudig bereikbaar	Ja
Bevestigingswijze	<ul style="list-style-type: none">• Geschroefd
Identificatiemethode	Vaststelling zonder monstername
Destructieve handeling voor identificatie	Nee
Opmerking	De meterkast hoort toe aan de nutsmaatschappij en dient door hen vervangen/verwijderd te worden.

- Zorg voor een veilig beheer. Vermijd het beschadigen van het asbestmateriaal. Controleer de toestand jaarlijks op wijzigingen.

- Eenvoudige handelingen: mag via doe-het-zelf of door werknemer(s) met opleidingsattest eenvoudige handelingen
Deze toepassing is enkel te verwijderen door de nutsmaatschappij.

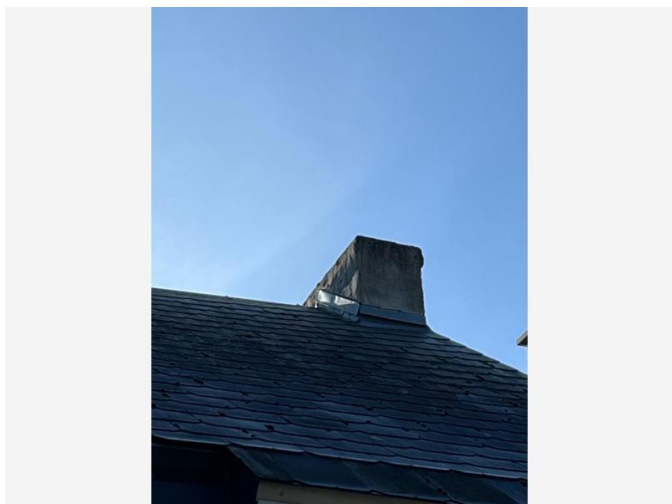
(Asbest)materiaal	Rookgaskanaal
Karakterisatie	Asbest (verdacht)
Primaire drager	HVAC infrastructuur en uitrusting

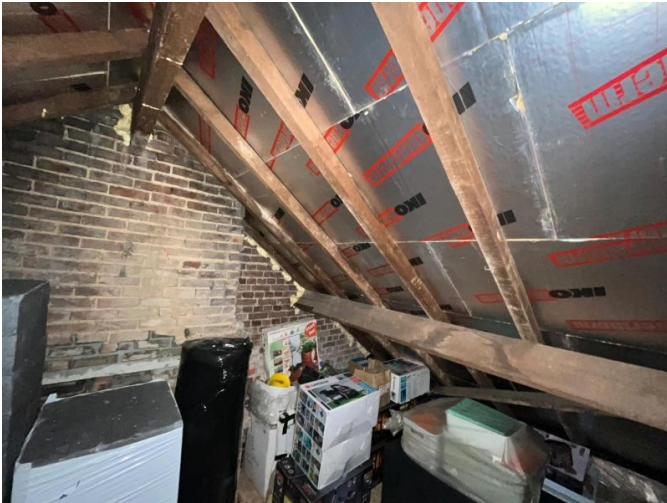
(Asbest)materiaal	Dak- en gevelbekleding - Plaat
Karakterisatie	Asbest (verdacht)
Primaire drager	Schuin dak

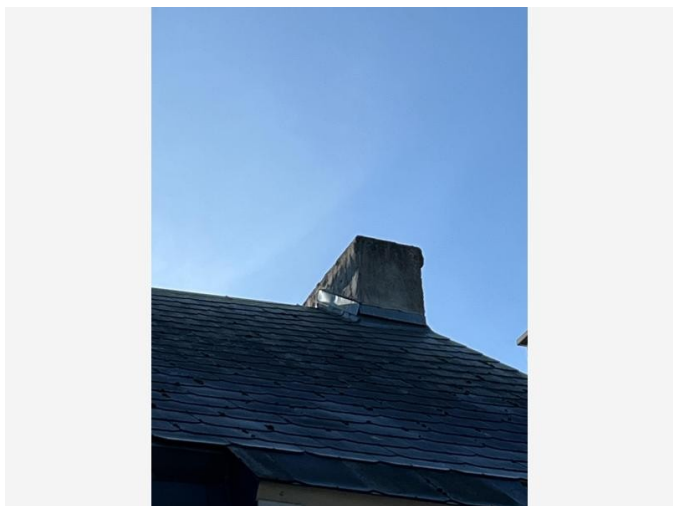
(Asbest)materiaal	Rookgaskanaal
Karakterisatie	Asbest (verdacht)
Primaire drager	HVAC infrastructuur en uitrusting

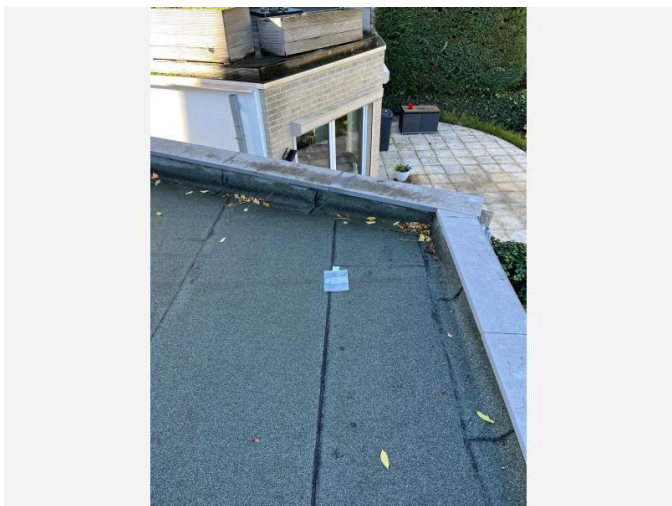
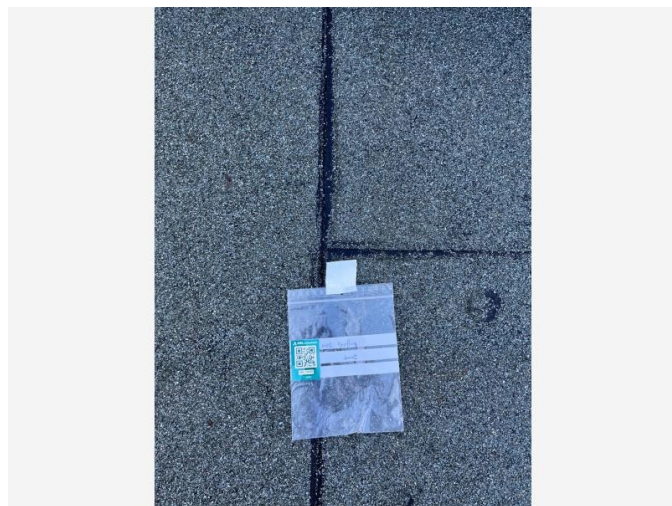
Fiche 19: Dakbedekking - Roofing

Geen asbest

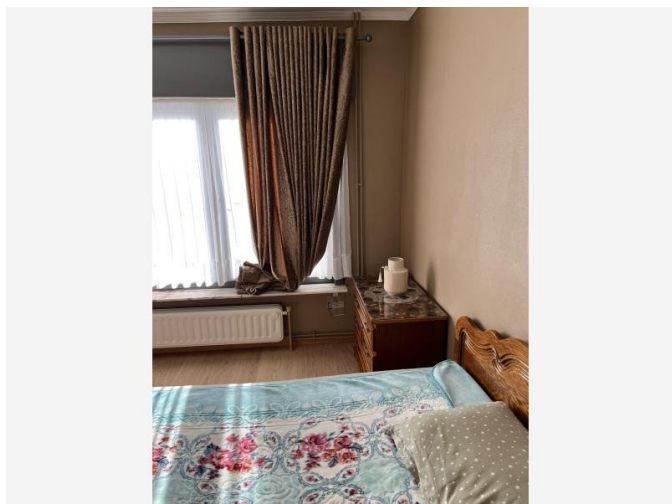
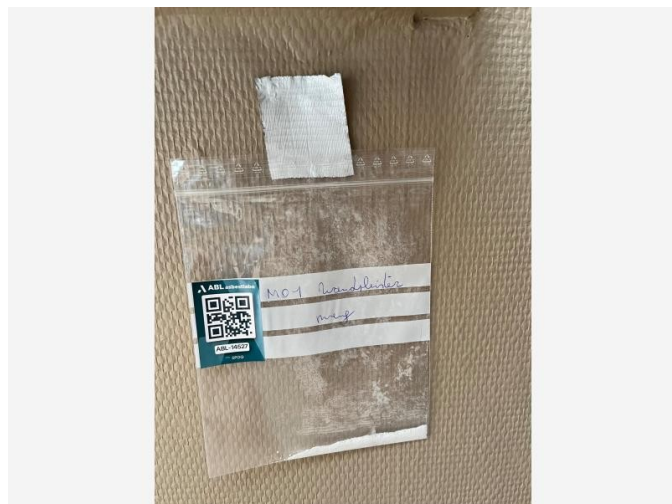
Fiche 20: Pleisterwerk wanden

Geen asbest

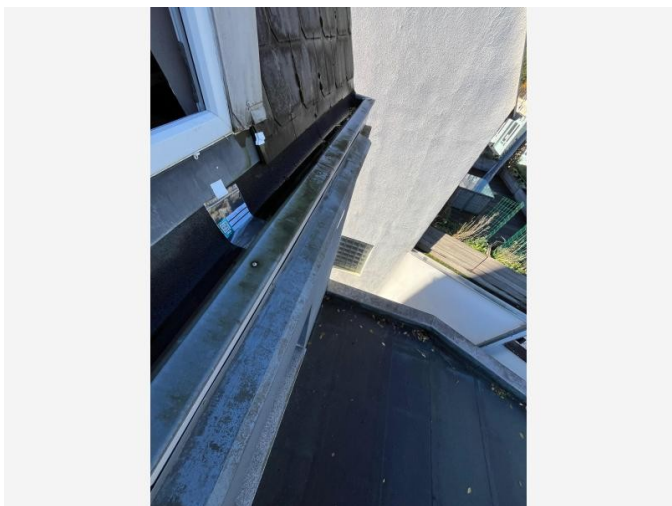
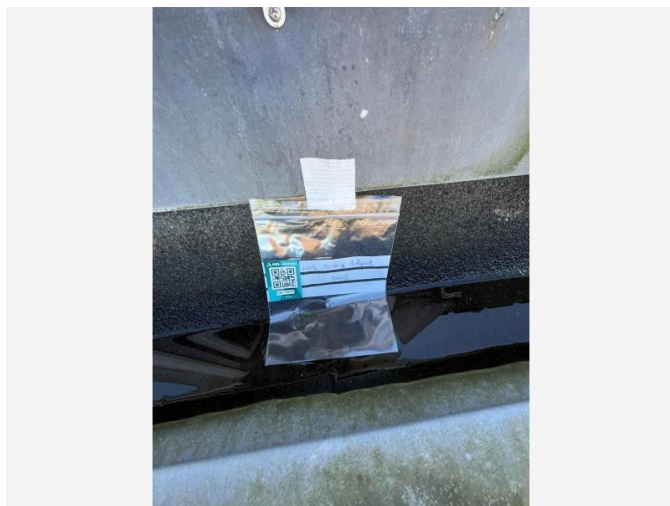
Fiche 21: roofing dakgoot achterkant

Geen asbest
