Asbestinventarisatetest

Guldenboomlaan 9, 1980 Zemst

Attestnummer : 20260429-000250.000

Uitgegeven op : 29.04.2026

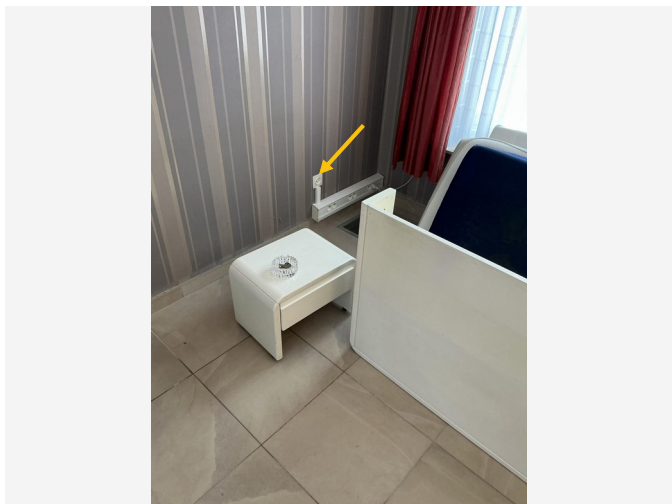
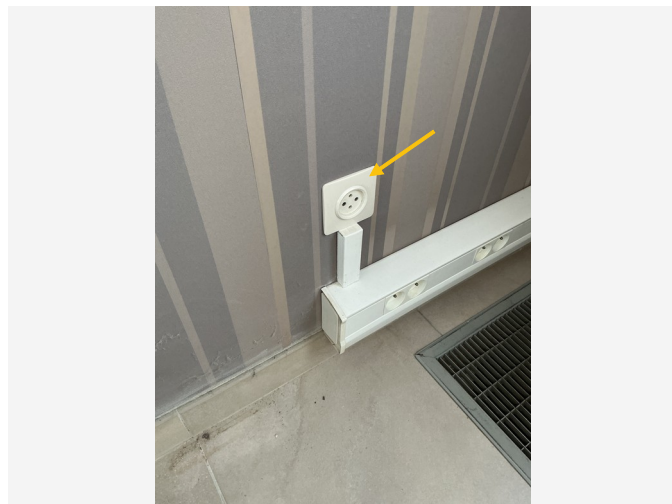
Eindbeoordeling materiaalrisico	Verhoogd materiaalrisico en/of verhoogde kans op vezelvrijgave
---------------------------------	--

Gebondenheid	Categorie 1: hechtgebonden in oorsprong
Asbestsoort (vezeltype)	Crocidoliet aanwezig
Asbestconcentratie	Laag (< 50%)
Afschermingsgraad van het gehele materiaal	Geheel of deels vrij aan de binnenlucht, maar geen contact met binnenluchtstromen
Toestand van het materiaal	Licht beschadigd, licht verweerd. Intacte calciumsilicaatplaat of materiaal met categorie 3-gebondenheid

Beschrijving	Bakeliet schakelmateriaal
Omgeving	Binnen
Primaire drager	Communicatie en elektrische infrastructuur en uitrusting
Asbestmateriaal	Plaat, paneel, tablet - Type Bakeliet
Bindmiddel van asbestmateriaal	Kunststof of -hars
Gebondenheid op basis van bindmiddel	Hecht
Hoeveelheid (oppervlakte - dikte - aantal)	<ul style="list-style-type: none">• 0,01 m² - 0,50 cm - 5 stuks
Totaal volume	< 0,001 m ³
Eenvoudig bereikbaar	Ja
Bevestigingswijze	<ul style="list-style-type: none">• Geschroefd
Identificatiemethode	<p>De asbestdeskundige beoordeelt het materiaal als asbestverdacht en dus asbesthoudend, en dit zonder monstername.</p> <p>Motivatie: De monstername brengt andere schade aan dan schade die inherent is aan de monstername.</p>
Destructieve handeling voor identificatie	Nee
Opmerking	De hoeveelheid betreft een schatting.

Verwijderen

- Zorg voor een veilig beheer. Vermijd het beschadigen van het asbestmateriaal. Controleer de toestand jaarlijks op wijzigingen.
- Voer bijkomende staalname(s) uit.

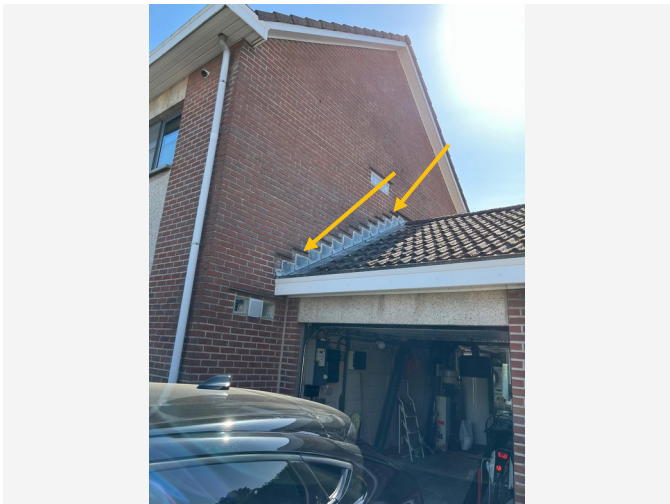
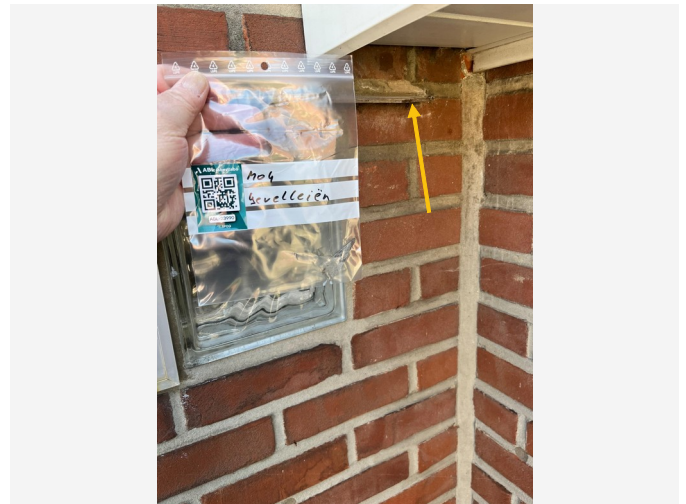
Eindbeoordeling materiaalrisico	Verhoogd materiaalrisico en/of verhoogde kans op vezelvrijgave
---------------------------------	--

Gebondenheid	Categorie 1: hechtgebonden in oorsprong
Asbestsoort (vezeltype)	Alleen chrysotiel aanwezig
Asbestconcentratie	Laag (< 50%)
Afschermingsgraad van het gehele materiaal	Geheel of deels vrij aan de buitenlucht, maar geen contact met binnenlucht
Toestand van het materiaal	Matig beschadigd, matig verweerd

#	Type	Referentie	Resultaat
2.1	Puntmonster	M04	Chrysotiel

Beschrijving	Gevelleien
Omgeving	Buiten
Primaire drager	Wand buitenschil
Asbestmateriaal	Dak- en gevelbekleding - Lei, shingle
Bindmiddel van asbestmateriaal	Cement
Gebondenheid op basis van bindmiddel	Hecht
Hoeveelheid (oppervlakte - aantal)	• 0,50 m ² - 1 stuk
Totale oppervlakte	0,50 m ²
Eenvoudig bereikbaar	Ja
Bevestigingswijze	• Verlijmd, ingegoten, versmeerd
Identificatiemethode	Een monstername door de asbestdeskundige met laboanalyse door een asbestlabo.
Destructieve handeling voor identificatie	Nee
Opmerking	De hoeveelheid betreft een schatting

Verwijderen

- Zorg voor een veilig beheer. Vermijd het beschadigen van het asbestmateriaal. Controleer de toestand jaarlijks op wijzigingen.
- Hemelwater dat afspoelt van asbestcement daken of gevels kan asbestdeeltjes bevatten. Gebruik het enkel voor gesloten circuits (bv. spoelen toiletten). Reinig na het vervangen van het dak of de gevel de dakgoten en regenwaterput of -ton om asbesthoudend sediment of slib te verwijderen

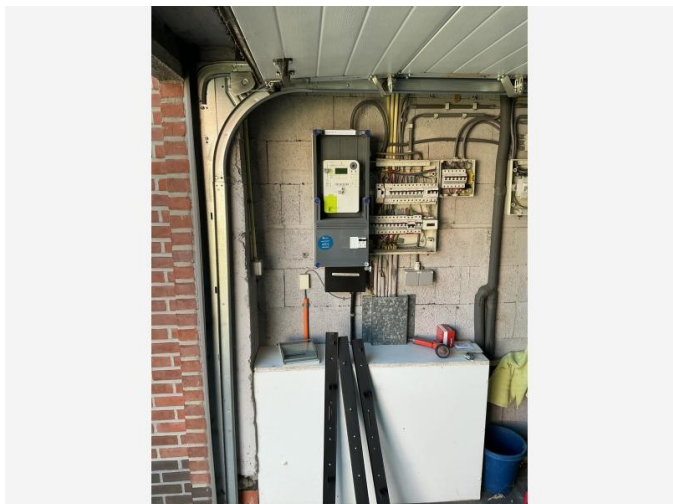
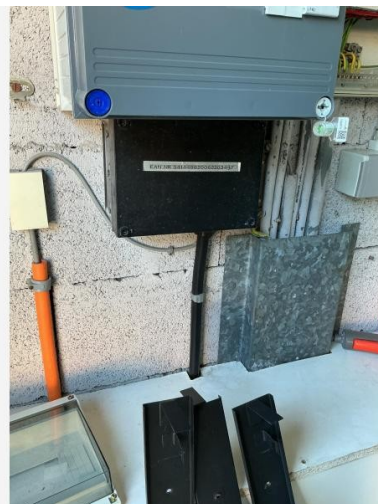
Eindbeoordeling materiaalrisico	Laag materiaalrisico en/of verlaagde kans op vezelvrijgave
---------------------------------	--

Gebondenheid	Categorie 1: hechtgebonden in oorsprong
Asbestsoort (vezeltype)	Crocidoliet aanwezig
Asbestconcentratie	Laag (< 50%)
Afschermingsgraad van het gehele materiaal	Geheel of deels vrij aan de binnenlucht, maar geen contact met binnenluchtstromen
Toestand van het materiaal	Onbeschadigd, niet verweerd

Beschrijving	Bakeliet meter- en zekering kast
Omgeving	Binnen
Primaire drager	Communicatie en elektrische infrastructuur en uitrusting
Asbestmateriaal	Plaat, paneel, tablet - Type Bakeliet
Bindmiddel van asbestmateriaal	Kunststof of -hars
Gebondenheid op basis van bindmiddel	Hecht
Hoeveelheid (oppervlakte - dikte - aantal)	<ul style="list-style-type: none"> • 0,20 m² - 0,50 cm - 1 stuk
Totaal volume	0,001 m ³
Eenvoudig bereikbaar	Ja
Bevestigingswijze	<ul style="list-style-type: none"> • Geschroefd
Identificatiemethode	<p>De asbestdeskundige beoordeelt het materiaal als asbestverdacht en dus asbesthoudend, en dit zonder monsternamen.</p> <p>Motivatie: De materialen behoren niet toe aan de eigenaar voor wie de asbestdeskundige de asbestinventaris uitvoert.</p>
Destructieve handeling voor identificatie	Nee
Opmerking	De meterkast hoort toe aan de nutsmaatschappij en dient door hen vervangen/verwijderd te worden.

Zorgvuldig beheren

- Zorg voor een veilig beheer. Vermijd het beschadigen van het asbestmateriaal. Controleer de toestand jaarlijks op wijzigingen.
- Voer bijkomende staalname(s) uit.

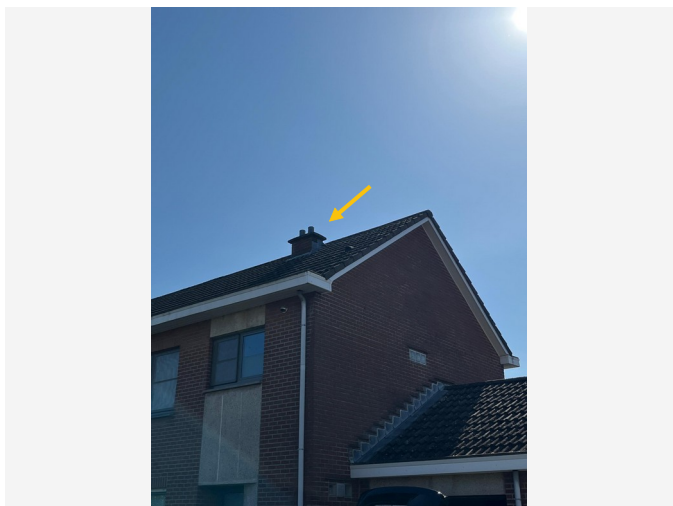
Situeringfoto

Tijdelijke beperking

Reden: Het te onderzoeken materiaal situeert zich hoger dan 3,50 m te rekenen vanaf een veilige ondergrond

Uitleg van de asbestdeskundige: De binnenzijde van de schouw kon niet geïnspecteerd worden. Ook van buitenaf was inspectie onmogelijk omwille van de hoogte(hoger dan 3.5m). Asbestverdachte toepassingen kunnen aanwezig zijn. Dit betreft een beperking op middellange termijn.

(Asbest)materiaal	Rookgaskanaal
Karakterisatie	Asbest (verdacht)
Primaire drager	HVAC infrastructuur en uitrusting

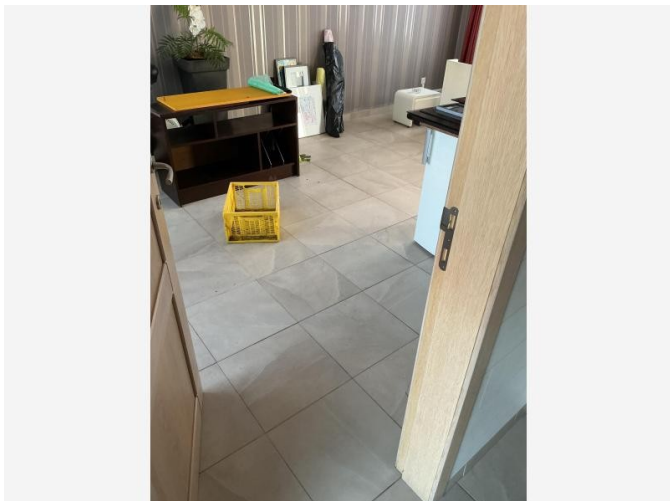
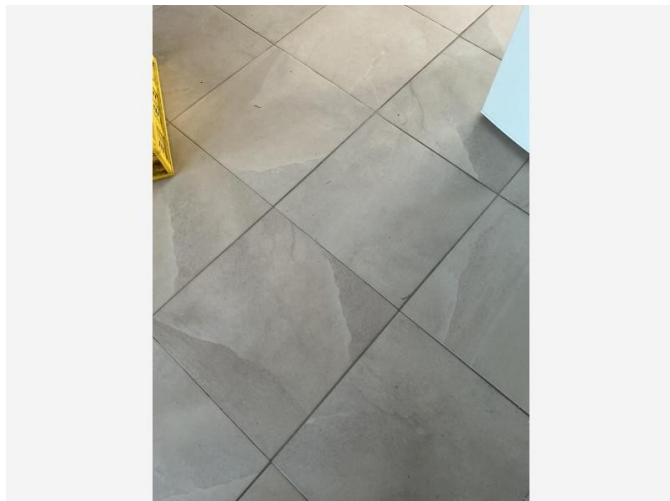
Fiche 6: Tegellijm onder vloertegels en achter plinttegels

Op moment van de inspectie kon niet worden nagegaan of de tegellijm onder de vloertegels of achter de plinttegels asbestverdacht is. Bij renovatie of verwijdering van de tegels dient het materiaal te worden geanalyseerd voor de werken van start gaan.

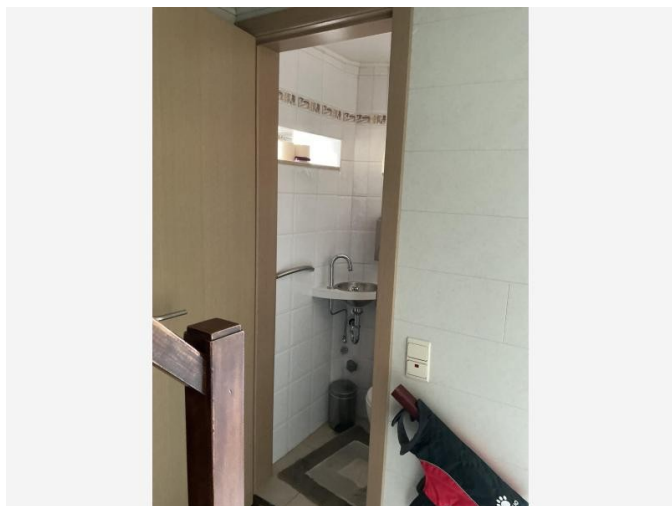
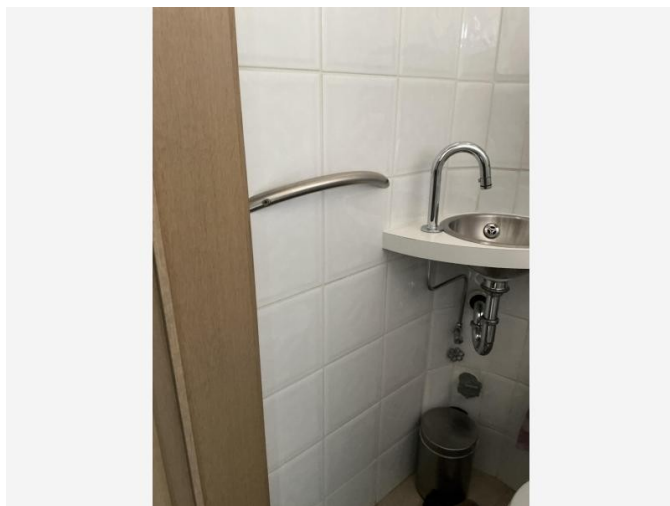
Op moment van de inspectie kon niet worden nagegaan of de tegelijk achter de muurtegels/plinten asbestverdacht is. Bij renovatie of verwijdering van de tegels dient het materiaal te worden geanalyseerd voor de werken van start gaan.

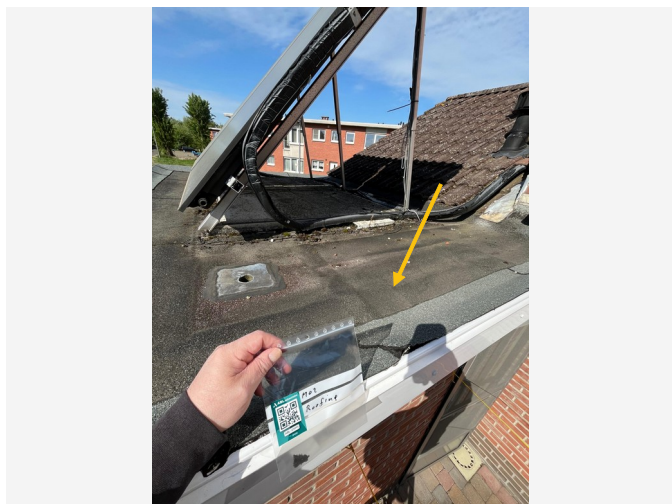
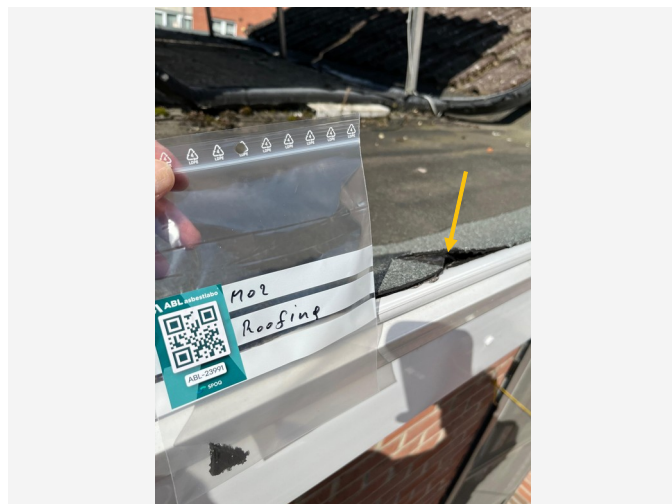
Fiche 8: Dakbedekking - Roofing

Geen asbest

#	Type	Referentie	Resultaat
8.1	Puntmonster	M02	Geen asbest

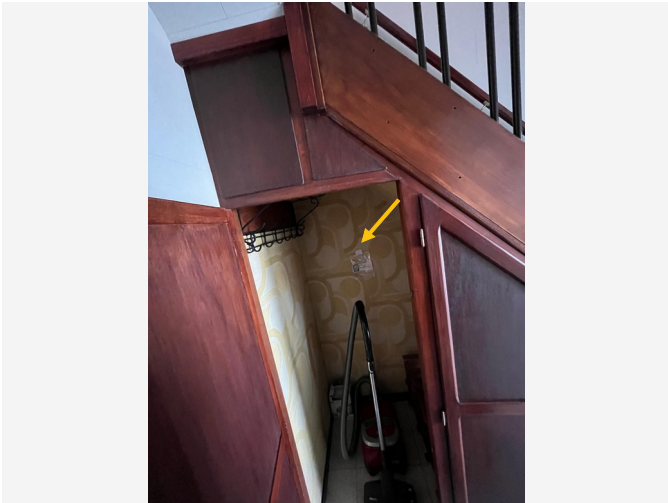
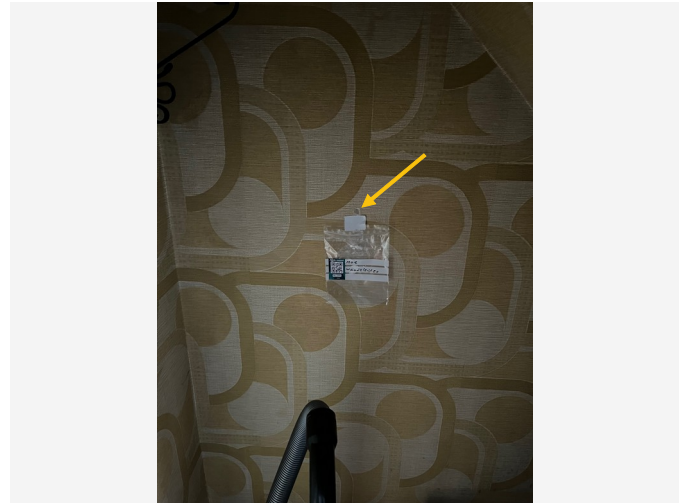
Geen asbest

#	Type	Referentie	Resultaat
9.1	Mengmonster	M01	Geen asbest

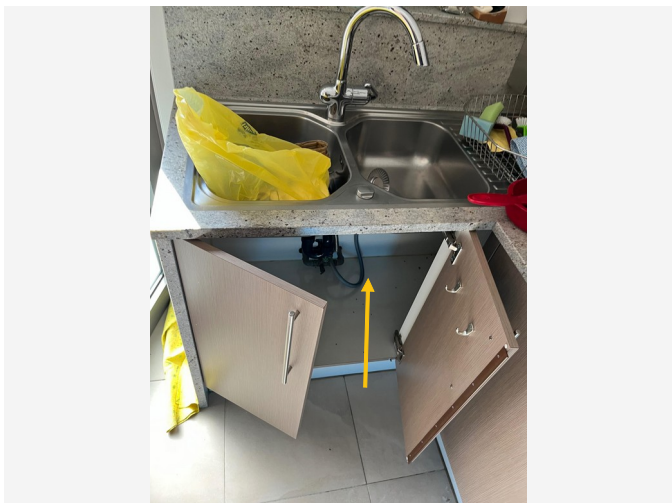
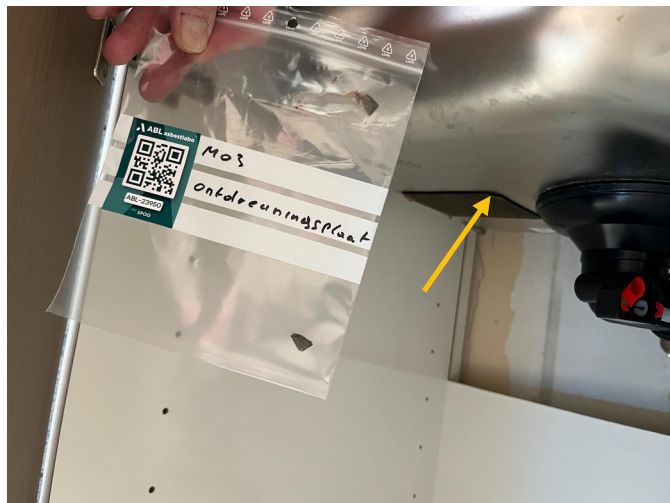
Fiche 10: Ontdreuningsplaat/anti-dreunplaat onder spoelbak

Geen asbest

#	Type	Referentie	Resultaat
10.1	Puntmonster	M03	Geen asbest

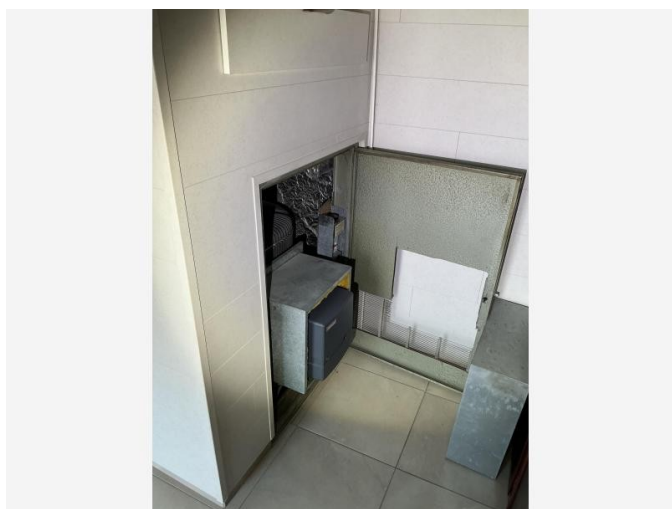
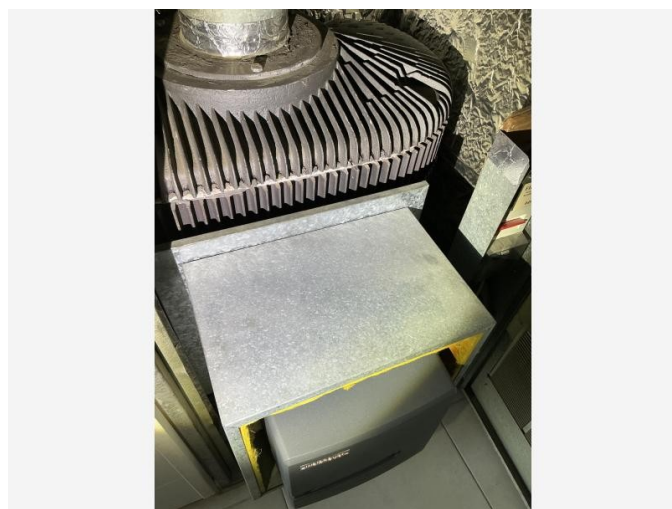
Beschrijving	Notitie	Terug te vinden op plannen
Fiche 16: Brander/CV-ketel - Isolatie/pakkingen	Mogelijk bevat de brander/CV-ketel asbestverdachte isolatie en/of pakkingen. Inspectie zonder demontage was niet mogelijk op moment van de inspectie.	Plan 1.4: Gelijkvloers
