Asbestinventarisatetest

Vlamingenstraat 18, 2812 Mechelen

Attestnummer : 20260302-000407.000

Uitgegeven op : 02.03.2026

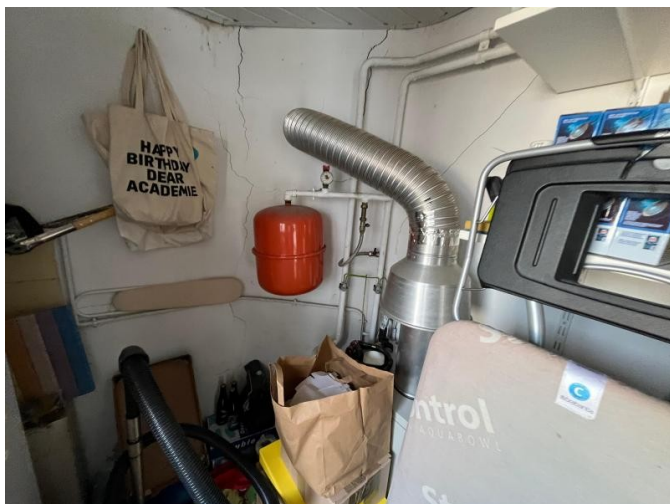
Situeringfoto

Tijdelijke beperking

Reden: Er is geen volledige risicobeoordeling mogelijk

Uitleg van de asbestdeskundige: De stookinstallatie kon zonder destructie intern niet onderzocht worden voor asbesthoudende materialen. Deze heeft een risicobouwjaar en kan intern nog asbesthoudende pakkingen en dichtingen bevatten.

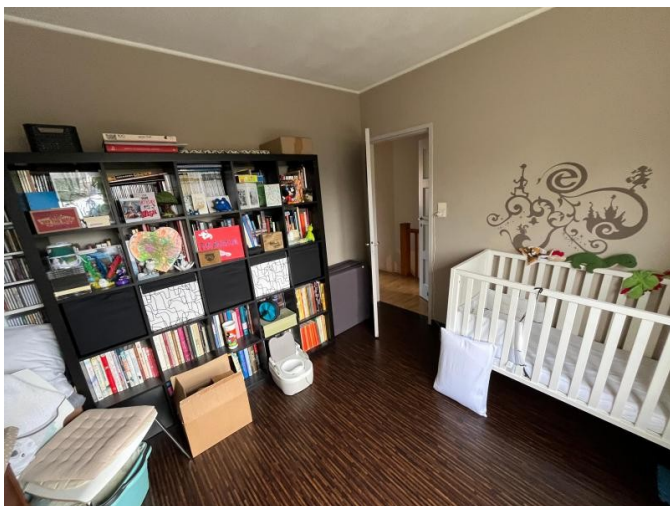
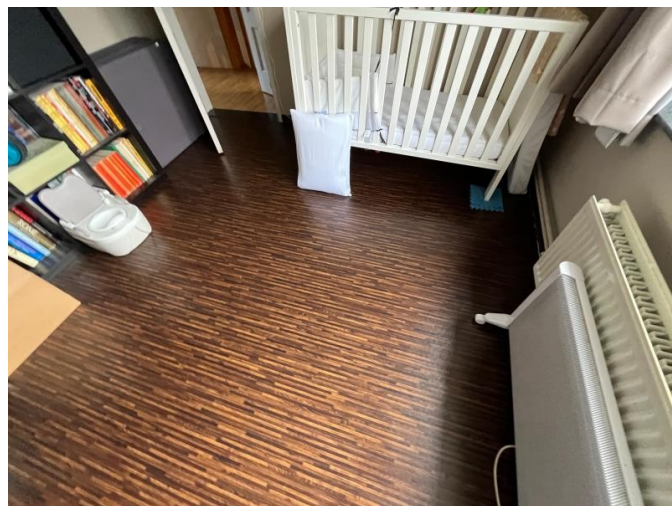
Informatie over een niet-asbestverdacht materiaal

De aanwezige vloerbekleding is niet asbestverdacht. De onderliggende laag was echter niet inspecteerbaar zonder destructie tijdens de inspectie. Mogelijk is de onderliggende laag asbestverdacht.

Basis voor advies	De asbestdeskundige beoordeelt het materiaal als niet-asbestverdacht.
Primaire drager	Vloer

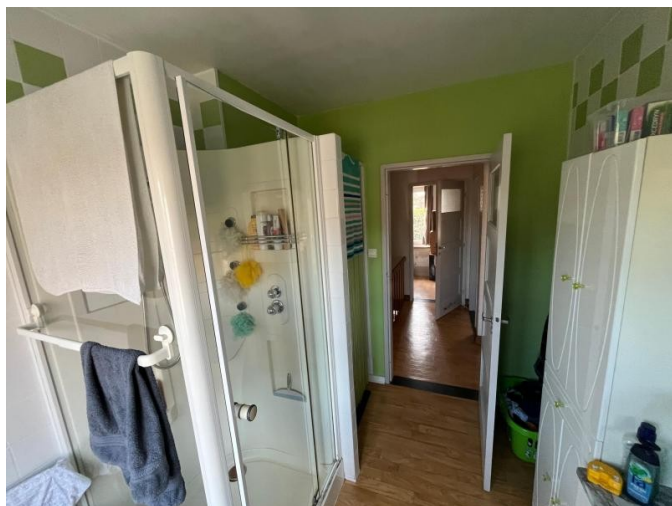
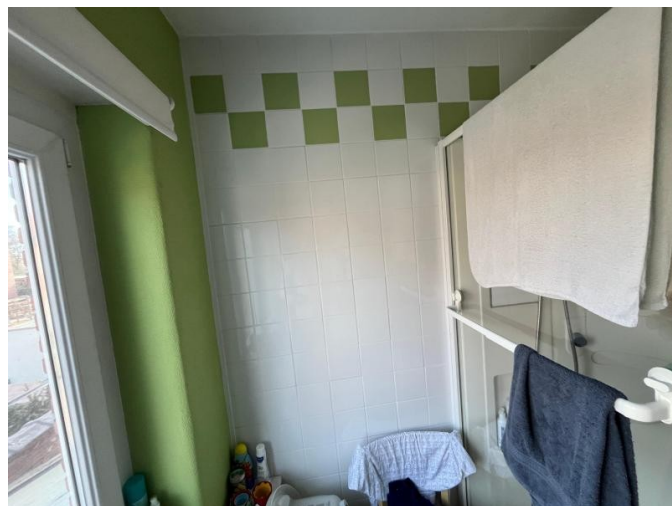
Informatie over een materiaal dat de asbestdeskundige niet kan waarnemen of vaststellen

Op moment van de inspectie kon niet worden nagegaan of de tegellijm achter de muurtegels/plinten asbestverdacht is. Bij renovatie of verwijdering van de tegels dient het materiaal te worden geanalyseerd voor de werken van start gaan.

Basis voor advies	Beoordeling op basis van expertise, zonder een vaststelling door de asbestdeskundige.
Primaire drager	Binnenwand
(Asbest)materiaal	In-situ afwerkingslagen - Lijm laag

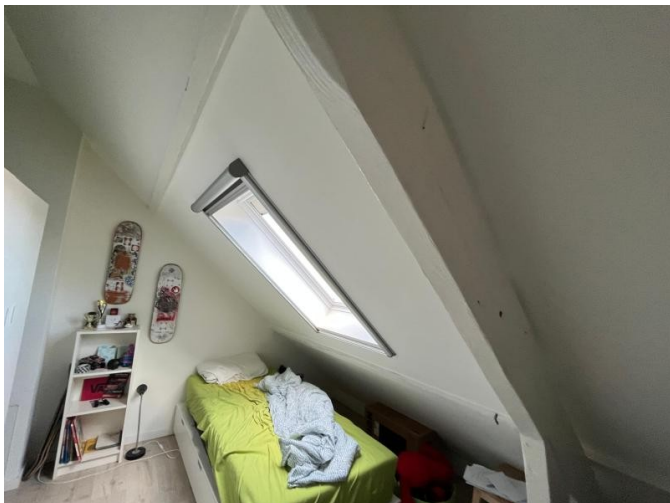
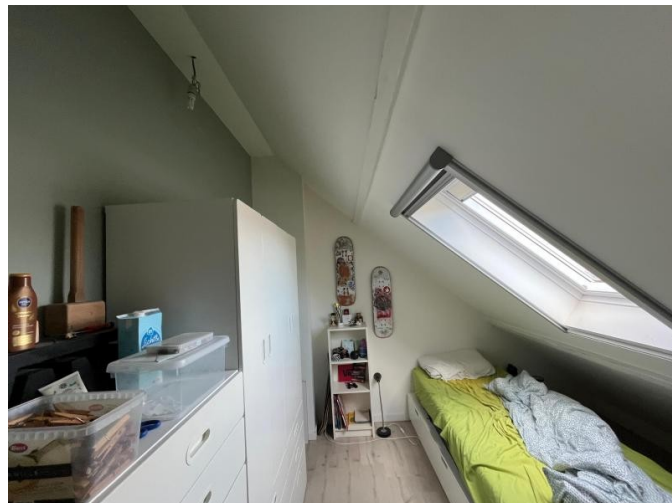
Fiche 4: Valse wand(en)/voorzetwand(en) - Gipskarton-Pvc-hout

Informatie over een niet-asbestverdacht materiaal

De valse wand(en)/voorzetwand(en) bestaat(bestaan) uit niet-asbestverdachte gipskartonplaten/hout-/pvc platen. Zonder destructie is het niet mogelijk om na te gaan of er asbestverdachte materialen aanwezig zijn achter de valse wand(en)/voorzetwand(en).

Basis voor advies	De asbestdeskundige beoordeelt het materiaal als niet-asbestverdacht.
-------------------	---

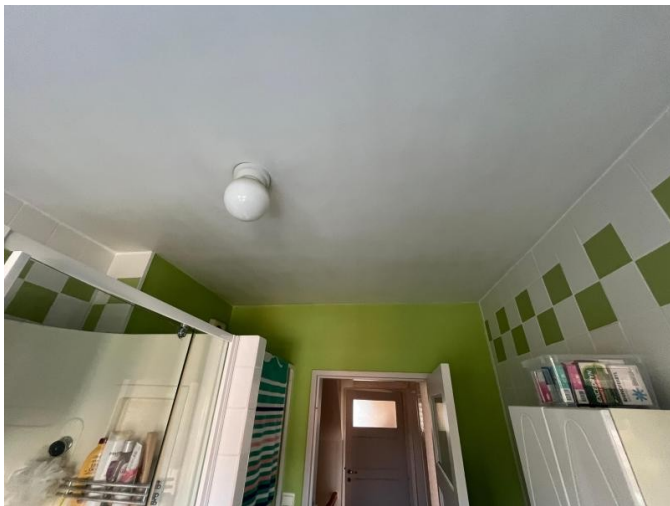
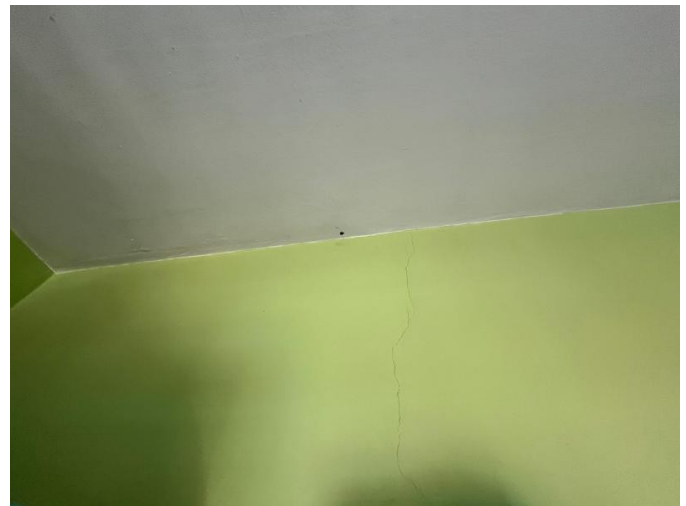
Fiche 5: Pleisterwerk plafonds

Geen asbest

#	Type	Referentie	Resultaat
5.1	Mengmonster	M02	Geen asbest

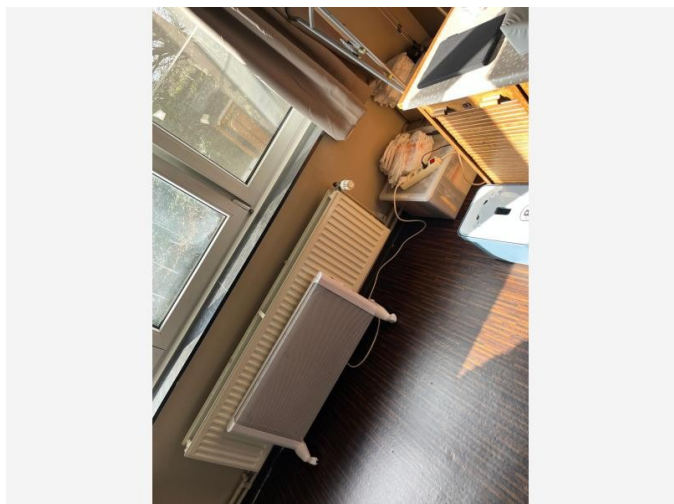
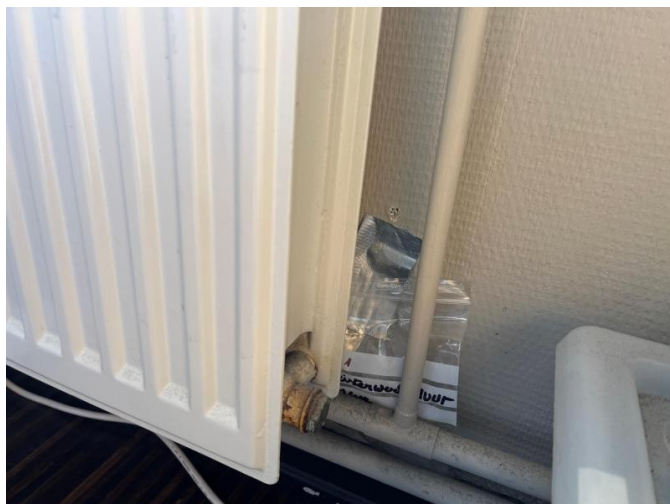
Geen asbest

#	Type	Referentie	Resultaat
6.1	Mengmonster	M01	Geen asbest

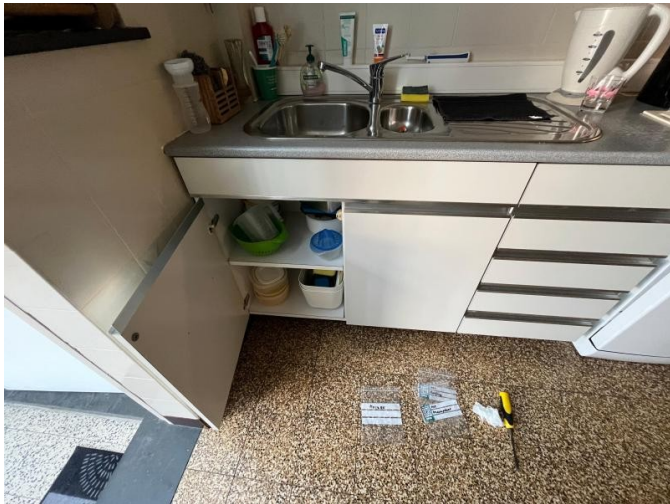
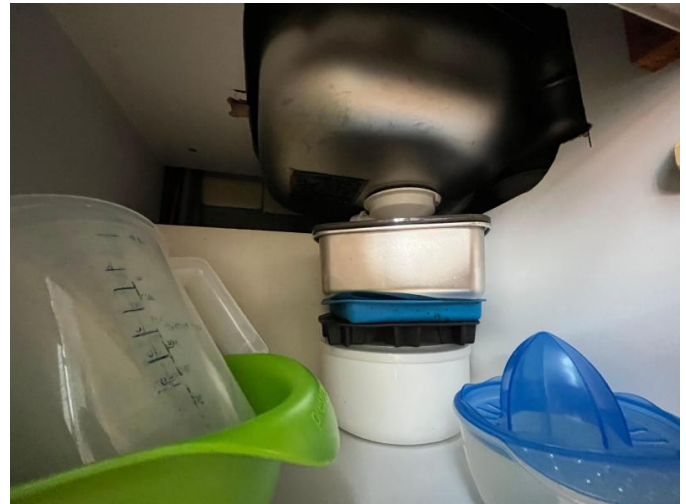
Fiche 7: Ontdreuningsplaat/anti-dreunplaat onder spoelbak

Geen asbest

#	Type	Referentie	Resultaat
7.1	Puntmonster	M05	Geen asbest

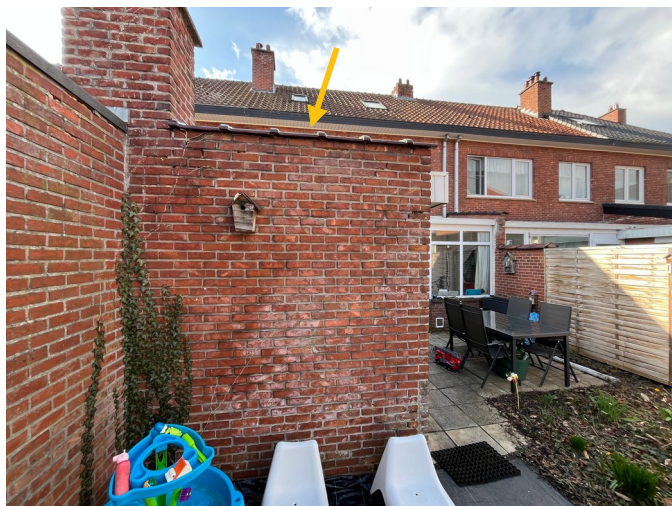
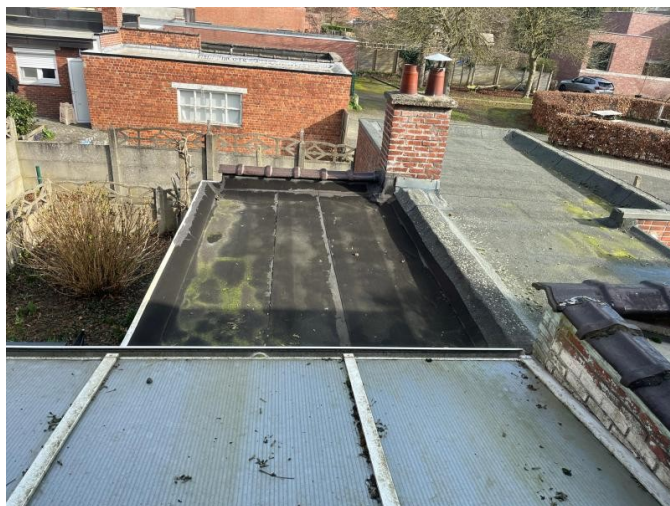
Fiche 8: Dakbedekking - Roofing

Geen asbest

#	Type	Referentie	Resultaat
8.1	Puntmonster	M03	Geen asbest

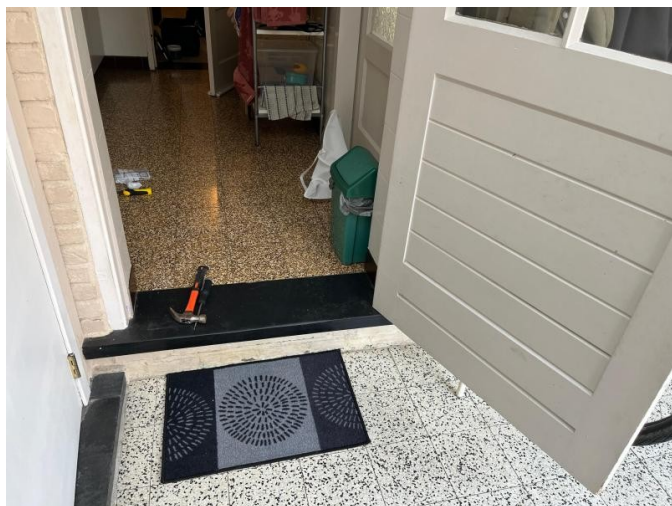
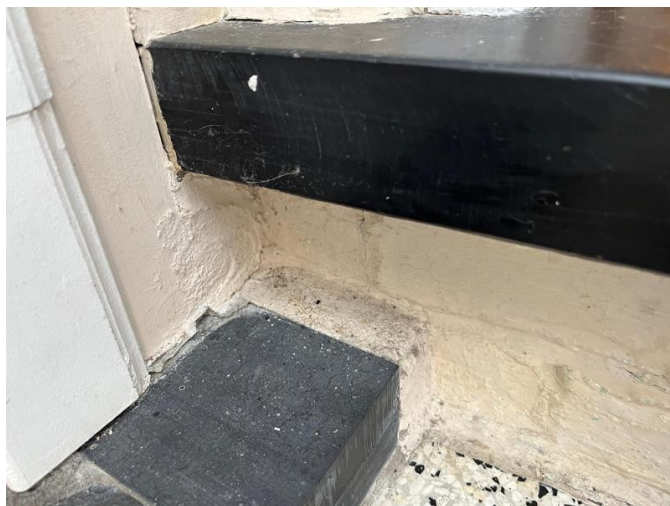
Fiche 9: Deurdorpels / entreports

Geen asbest

#	Type	Referentie	Resultaat
9.1	Puntmonster	M04	Geen asbest
