Asbestinventarisatetest

Eetveldstraat 5, 1980 Zemst

Attestnummer : 20260512-000532.000

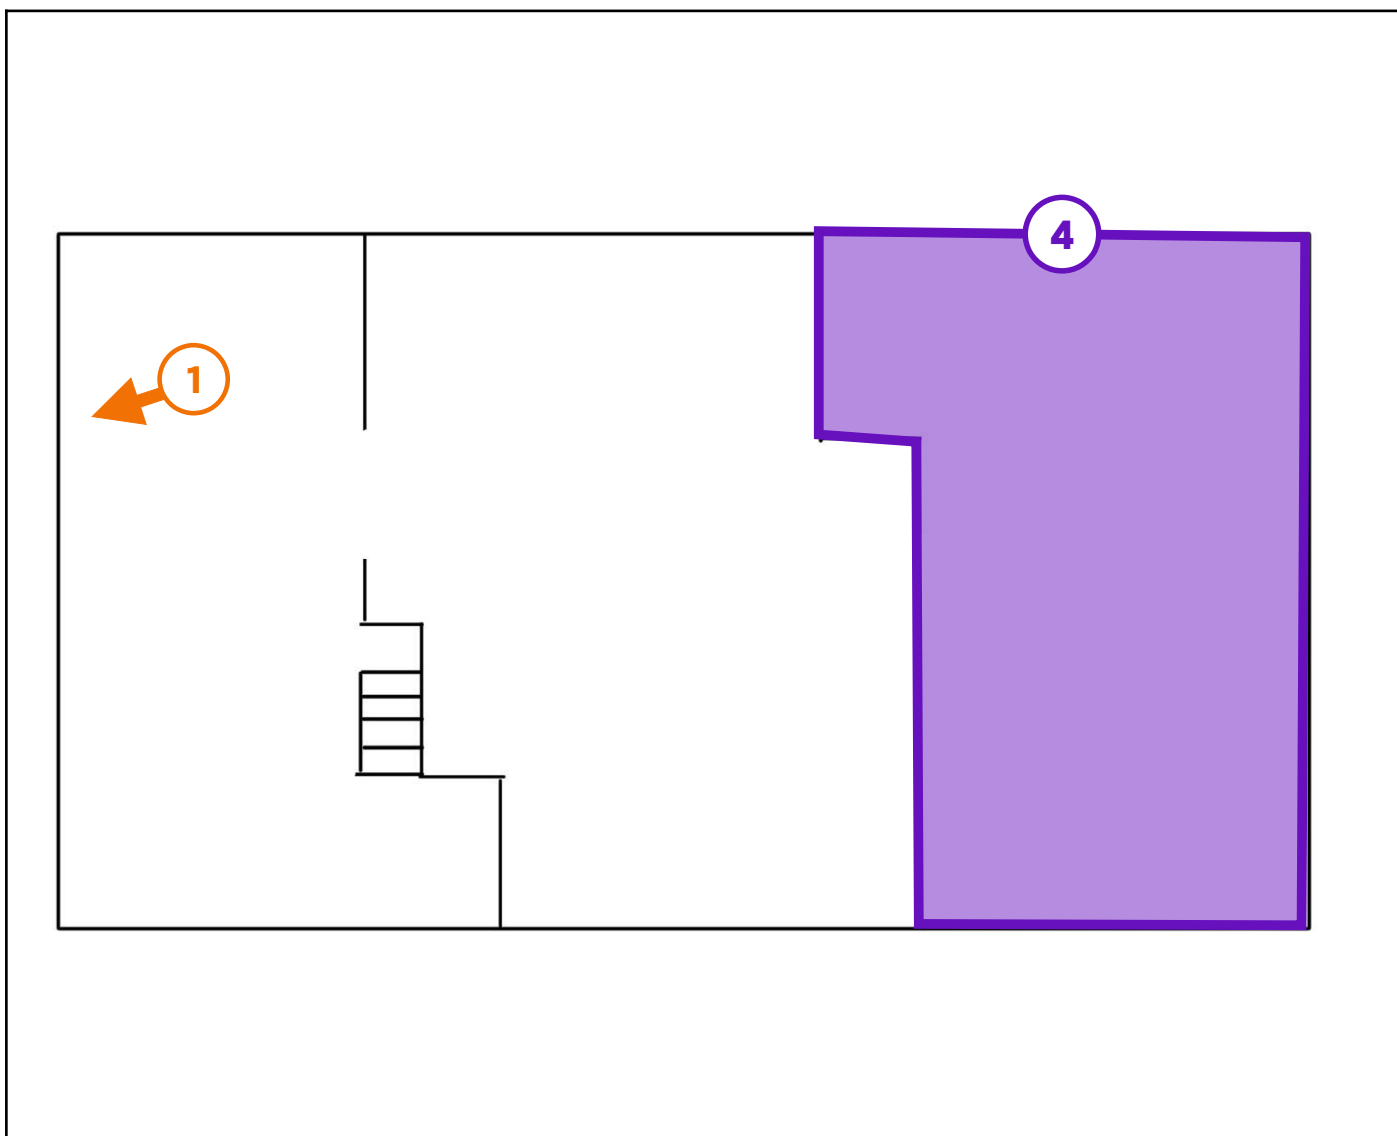
Plan 1.1: Zolder

Beschrijving	Type	Actie
1. Roetluik	Asbestmateriaal	Verwijderen
4. Vloerbekleding - Niet verdacht	Advies	-

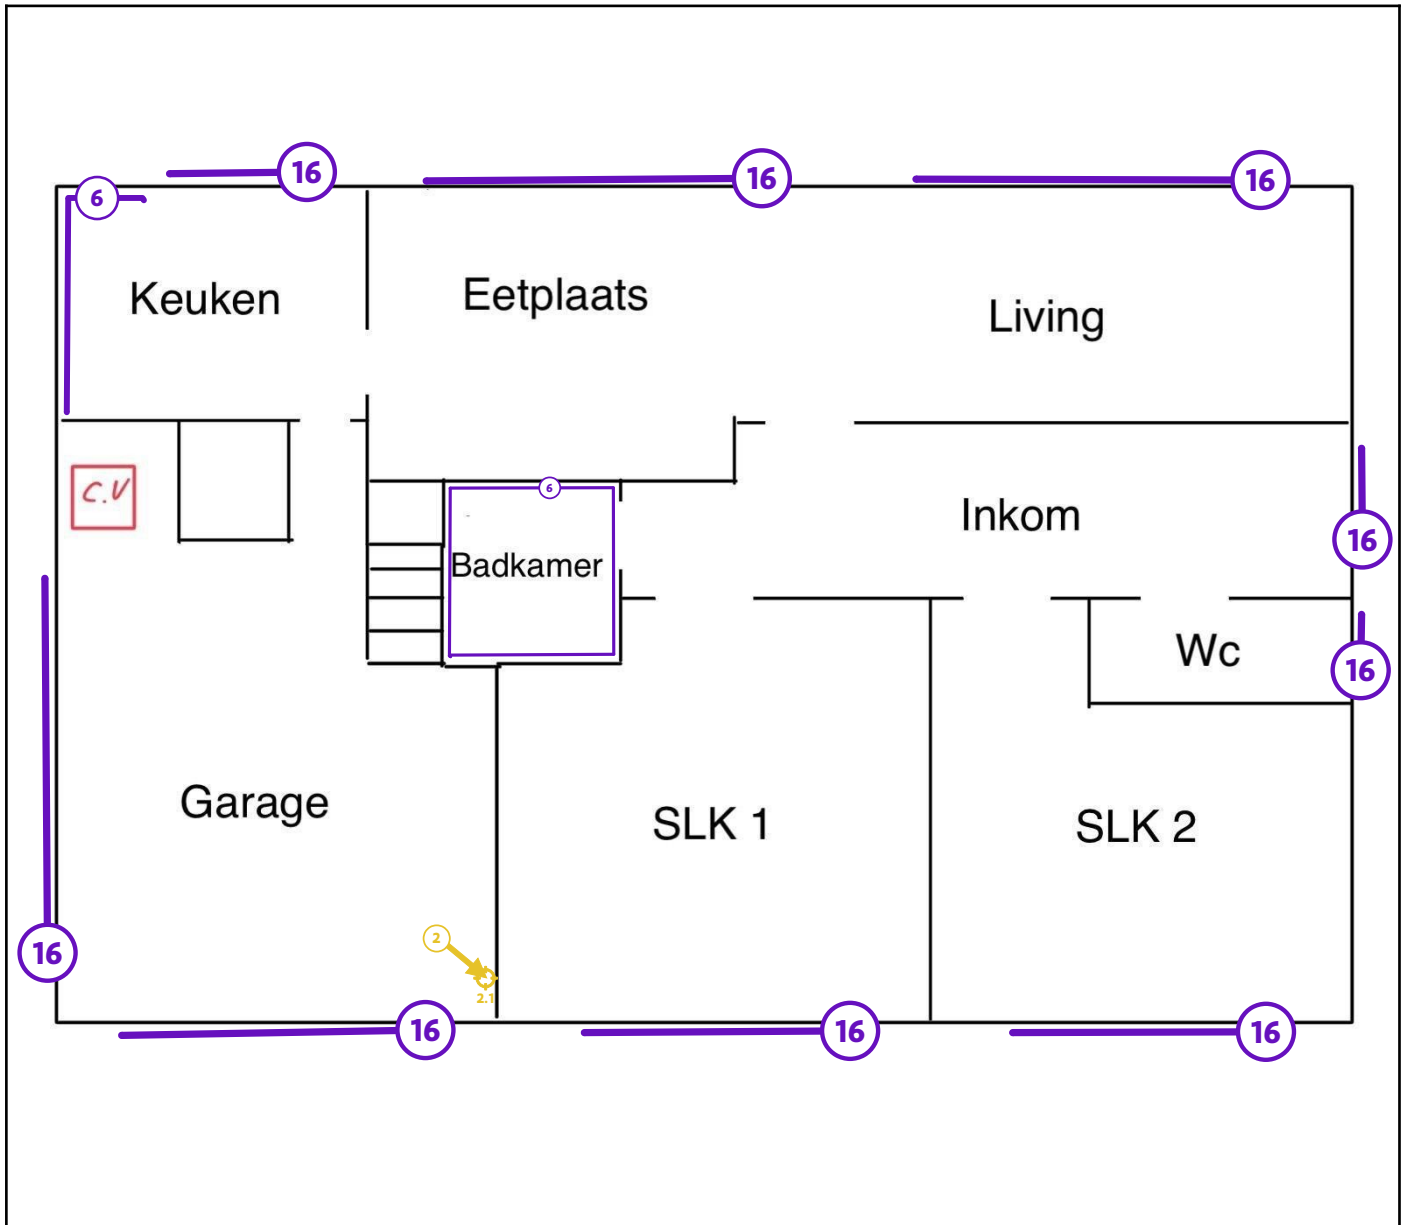
Plan 1.4: Gelijkvloers

Beschrijving	Type	Actie
2. Asbestcementbuis doorvoer inleiding gas	Asbestmateriaal	Zorgvuldig beheren
2.1 Code: M05	Puntmonster	-
6. Tegellijn achter wandtegels & plinten	Advies	-
16. Afkitting ramen siliconen	Overige ruimte of materiaal	-

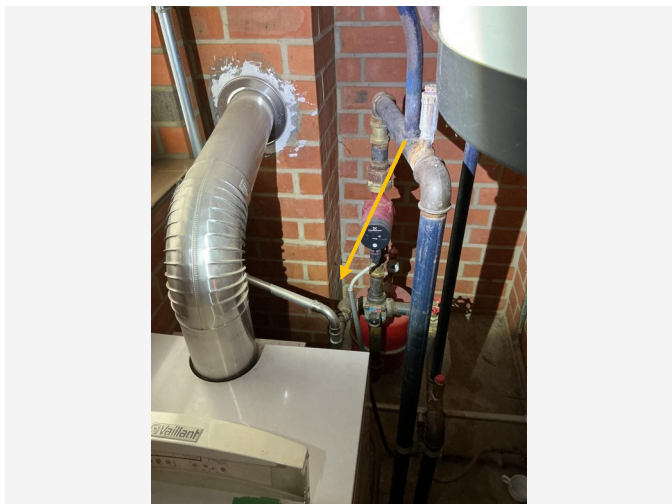
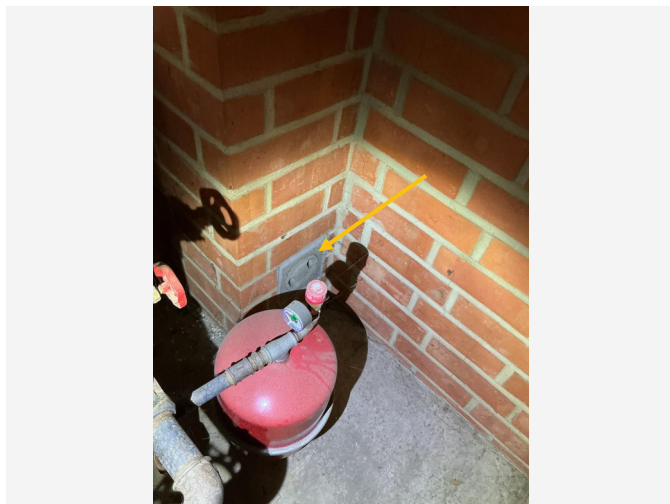
Conclusie

Het asbestmateriaal valt onder de mijlpaal van 2040.

Verwijderen

Eindbeoordeling materiaalrisico	Verhoogd materiaalrisico en/of verhoogde kans op vezelvrijgave
---------------------------------	--

Gebondenheid	Categorie 1: hechtgebonden in oorsprong
Asbestsoort (vezeltype)	Crocidoliet aanwezig
Asbestconcentratie	Laag (< 50%)
Afschermingsgraad van het gehele materiaal	Geheel of deels vrij aan binnenluchtstromen
Toestand van het materiaal	Licht beschadigd, licht verweerd. Intacte calciumsilicaatplaat of materiaal met categorie 3-gebondenheid

Beschrijving	Roetluik
Omgeving	Binnen
Primaire drager	Binnenwand
Asbestmateriaal	Brandwerende afsluiting (prefab geheel) - Luik
Bindmiddel van asbestmateriaal	Cement
Gebondenheid op basis van bindmiddel	Hecht
Hoeveelheid (gewicht - aantal)	<ul style="list-style-type: none">• 5,00 kg - 1 stuk
Totaal gewicht	5,00 kg
Eenvoudig bereikbaar	Ja
Bevestigingswijze	<ul style="list-style-type: none">• Geklemd• Verlijmd, ingegoten, versmeerd
Identificatiemethode	<p>De asbestdeskundige beoordeelt het materiaal als asbestverdacht en dus asbesthoudend, en dit zonder monstername.</p> <p>Motivatie: De monstername brengt andere schade aan dan schade die inherent is aan de monstername.</p>
Destructieve handeling voor identificatie	Nee
Opmerking	De hoeveelheid betreft een schatting.

- Zorg voor een veilig beheer. Vermijd het beschadigen van het asbestmateriaal. Controleer de toestand jaarlijks op wijzigingen.
- Voer bijkomende staalname(s) uit.

- Eenvoudige handelingen: mag via doe-het-zelf of door werknemer(s) met opleidingsattest eenvoudige handelingen
Bij het uitvoeren van eenvoudige handelingen, zoals toegestaan via doe-het-zelfmethoden of door werknemers met een opleidingsattest, is het gebruik van de juiste persoonlijke beschermingsmiddelen (PBM's) verplicht om blootstelling aan asbestvezels te voorkomen. Wij adviseren echter om asbest te laten verwijderen door een werknemer met opleidingscertificaat. Maar het is ook toegestaan via de doe-het-zelfmethode, mits de juiste voorzorgsmaatregelen en PBM's in acht worden genomen. De te gebruiken PBM's zijn:
 - FFP3-mondmasker of halfgelaatsmasker met P3 filter
 - wegwerpoverall (Tyvek CATIII, type 5en 6)

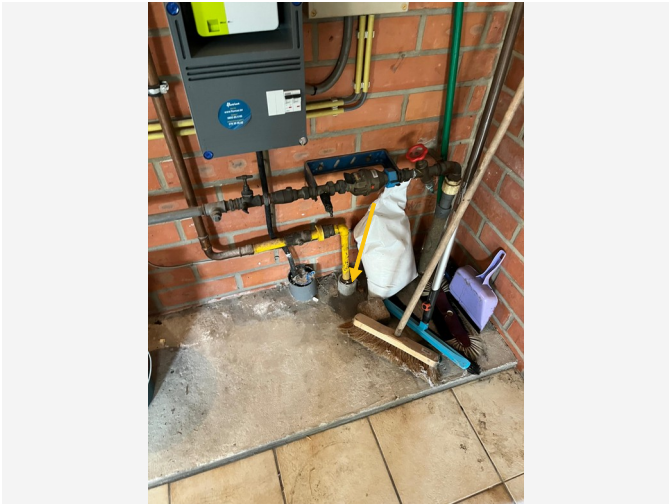
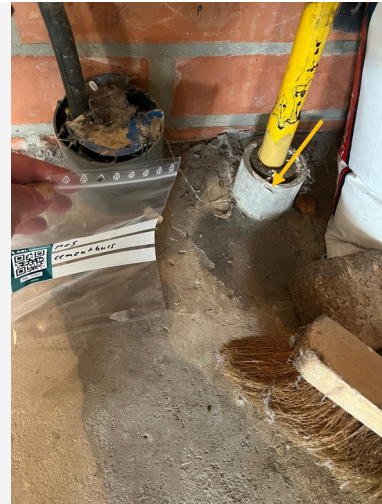
Het asbestmateriaal valt onder de mijlpaal van 2040.

Zorgvuldig beheren

Eindbeoordeling materiaalrisico	Laag materiaalrisico en/of verlaagde kans op vezelvrijgave
---------------------------------	--

Gebondenheid	Categorie 1: hechtgebonden in oorsprong
Asbestsoort (vezeltype)	Alleen chrysotiel aanwezig
Asbestconcentratie	Laag (< 50%)
Afschermingsgraad van het gehele materiaal	Geheel of deels vrij aan de binnenlucht, maar geen contact met binnenluchtstromen
Toestand van het materiaal	Licht beschadigd, licht verweerd. Intacte calciumsilicaatplaat of materiaal met categorie 3-gebondenheid

#	Type	Referentie	Resultaat
2.1	Puntmonster	M05	Chrysotiel

Beschrijving	Asbestcementbuis doorvoer inleiding gas
Omgeving	Binnen
Primaire drager	Ruimteverwarming
Asbestmateriaal	Buis, koker, leiding, pijp, doorvoer
Bindmiddel van asbestmateriaal	Cement
Gebondenheid op basis van bindmiddel	Hecht
Hoeveelheid (lengte - omtrek - dikte - aantal)	<ul style="list-style-type: none">• 0,50 m - 15,00 cm - 1,00 cm - 1 stuk
Totaal volume	< 0,001 m ³
Eenvoudig bereikbaar	Nee <ul style="list-style-type: none">• Het asbestmateriaal is bedekt (uitgezonderd laag verf, coating, behang, kunststof, textiel) en het wegnemen van het bedekkende materiaal kan niet zonder het bedekkende materiaal te beschadigen.
Bevestigingswijze	<ul style="list-style-type: none">• Geklemd• Verlijmd, ingegoten, versmeerd
Identificatiemethode	Een monsternamen door de asbestdeskundige met laboanalyse door een asbestlabo.
Destructieve handeling voor identificatie	Nee
Opmerking	De hoeveelheid is een schatting.

- Zorg voor een veilig beheer. Vermijd het beschadigen van het asbestmateriaal. Controleer de toestand jaarlijks op wijzigingen.
- Zorg voor een veilig beheer en verwijder dit asbestmateriaal wanneer het bij werken eenvoudig bereikbaar wordt. Controleer de toestand jaarlijks op wijzigingen.
- Voer bijkomende staalname(s) uit.

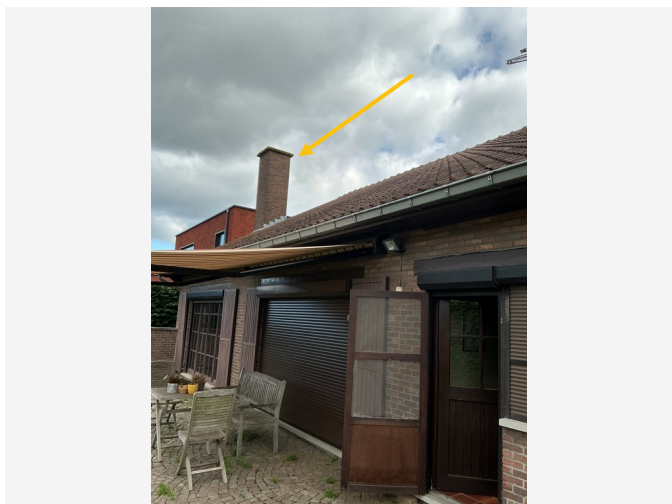
Situeringfoto

Tijdelijke beperking

Reden: Het te onderzoeken materiaal situeert zich hoger dan 3,50 m te rekenen vanaf een veilige ondergrond

Uitleg van de asbestdeskundige: De binnenzijde van de schouw kon niet geïnspecteerd worden. Ook van buitenaf was inspectie onmogelijk omwille van de hoogte(hoger dan 3.5m). Asbestverdachte toepassingen kunnen aanwezig zijn. Dit betreft een beperking op middellange termijn.

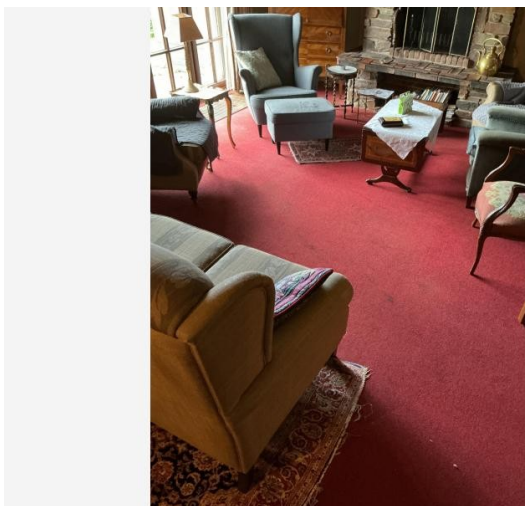
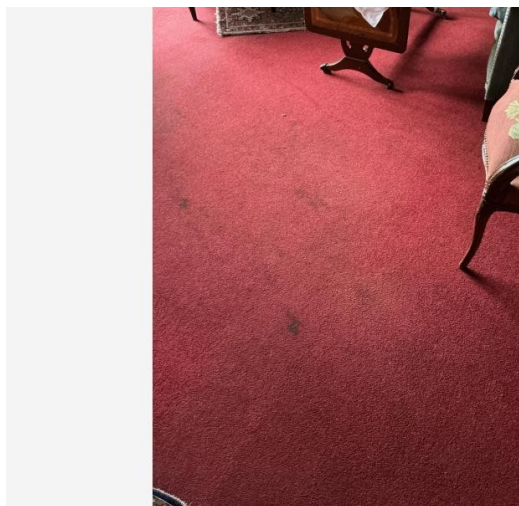
De aanwezige vloerbekleding is niet asbestverdacht. De onderliggende laag was echter niet inspecteerbaar zonder destructie tijdens de inspectie. Mogelijk is de onderliggende laag asbestverdacht.

De asbestdeskundige beoordeelt het materiaal als niet-asbestverdacht.

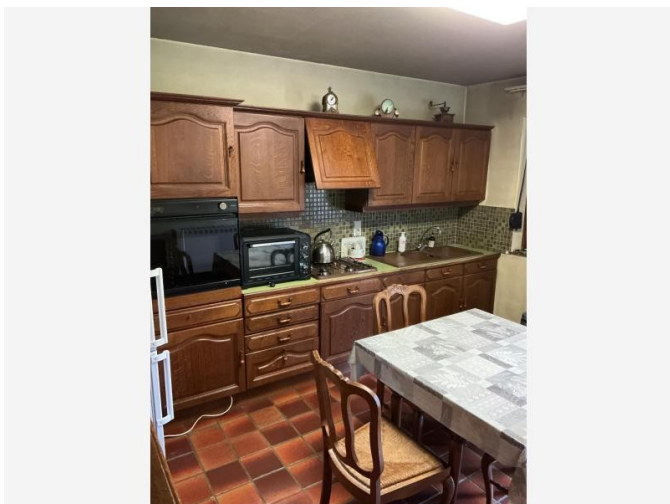
Situeringsfoto

Er zijn inbouwkasten geplaatst. Zonder destructie is het niet mogelijk om na te gaan of er asbestverdachte materialen aanwezig zijn achter de inbouwkasten. De inbouwkasten zelf zijn niet asbestverdacht

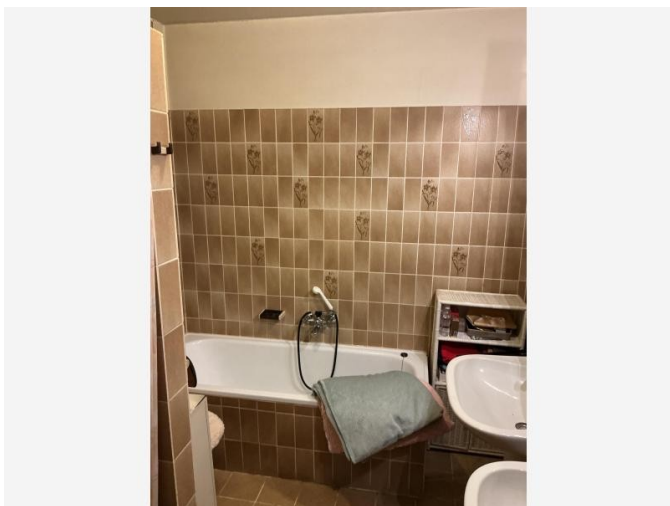
Situeringfoto

Op moment van de inspectie kon niet worden nagegaan of de tegellijm achter de muurtegels/plinten asbestverdacht is. Bij renovatie of verwijdering van de tegels dient het materiaal te worden geanalyseerd voor de werken van start gaan.

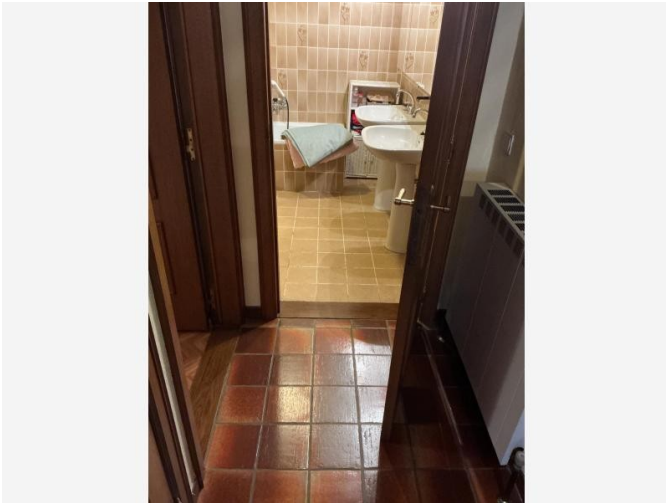
Situeringfoto

Op moment van de inspectie kon niet worden nagegaan of de tegellijm onder de vloertegels of achter de plinttegels asbestverdacht is. Bij renovatie of verwijdering van de tegels dient het materiaal te worden geanalyseerd voor de werken van start gaan.

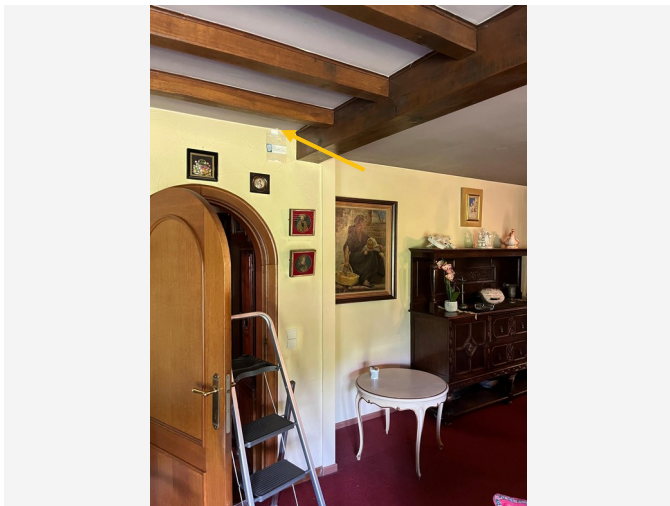
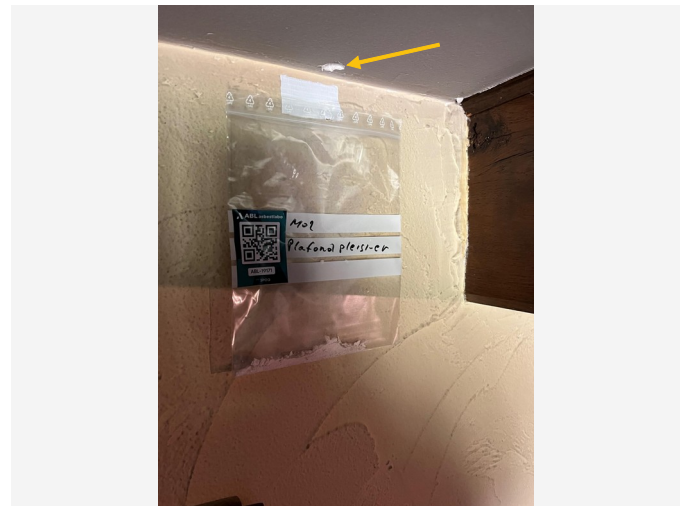
Fiche 8: Pleisterwerk plafonds

Geen asbest

#	Type	Referentie	Resultaat
8.1	Mengmonster	M02	Geen asbest

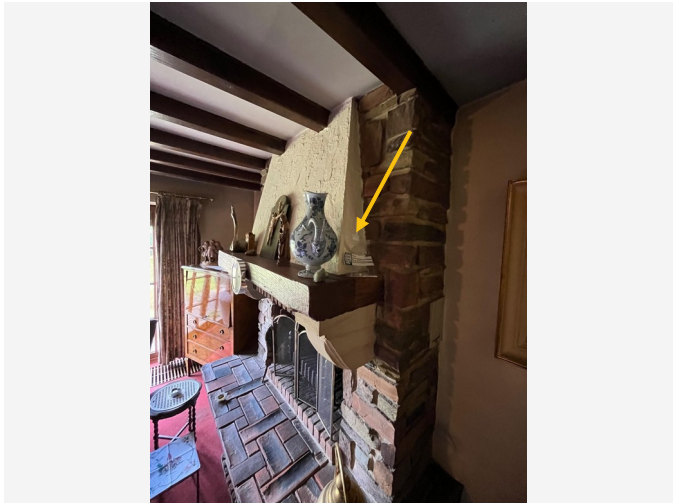
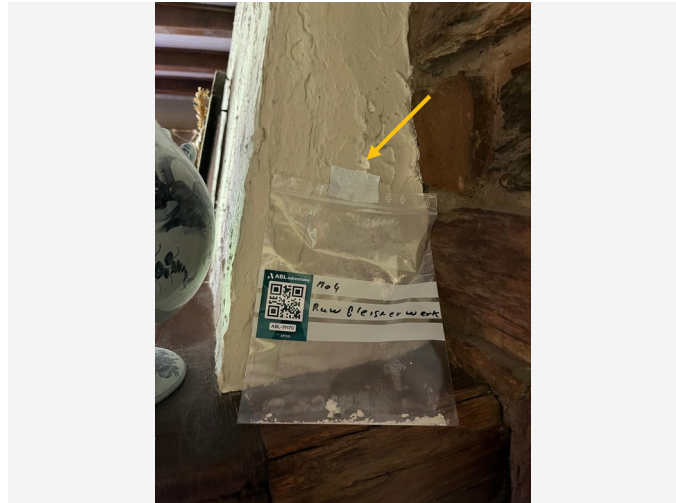
Fiche 9: Ruw pleisterwerk binnenwand

Geen asbest

#	Type	Referentie	Resultaat
9.1	Mengmonster	M04	Geen asbest

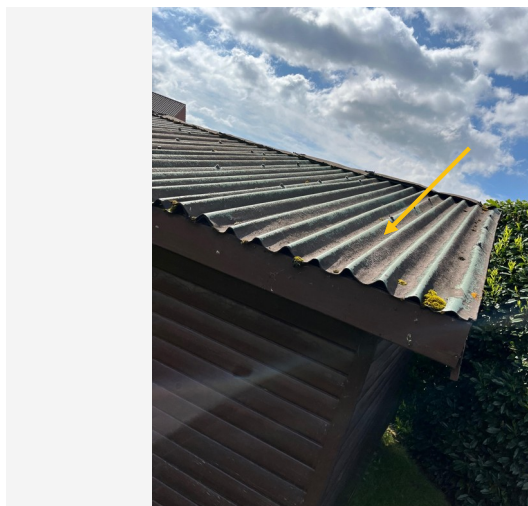
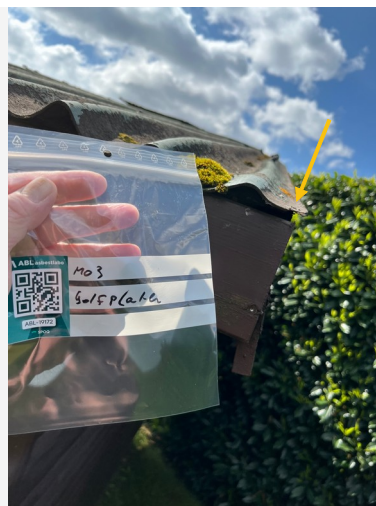
Geen asbest

#	Type	Referentie	Resultaat
10.1	Puntmonster	M03	Geen asbest

Beschrijving	dakbedekking - golfplaten
Omgeving	Grenst aan binnen- en buitenlucht
Primaire drager	Schuin dak
Bindmiddel van materiaal	Bitumen (roofing, teer, asfalt)
Gebondenheid op basis van bindmiddel	Hecht
Hoeveelheid (oppervlakte - aantal)	• 12,00 m ² - 1 stuk
Totale oppervlakte	12,00 m ²
Identificatiemethode	Een monstername door de asbestdeskundige met laboanalyse door een asbestlabo.
Destructieve handeling voor identificatie	Nee
Opmerking	De hoeveelheid betreft een schatting.

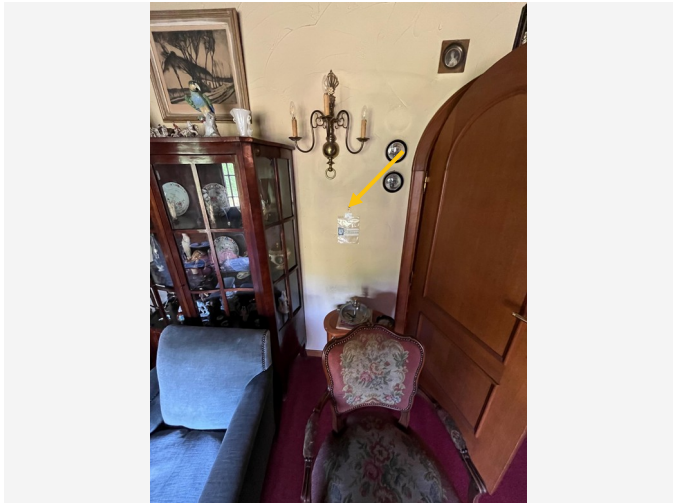
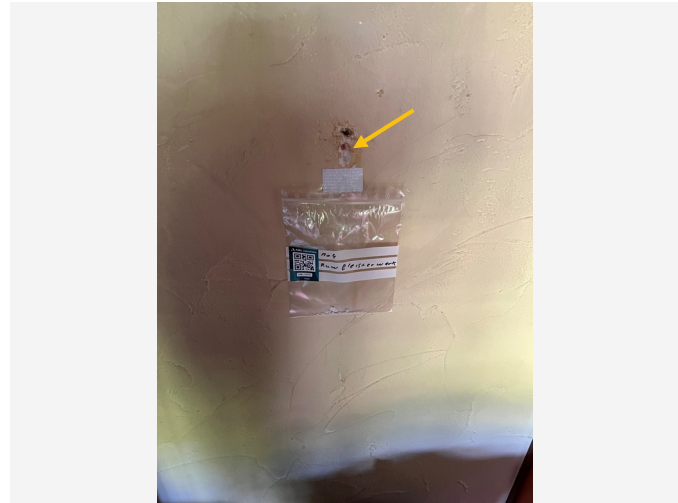
Fiche 11: Pleisterwerk wanden

Geen asbest

#	Type	Referentie	Resultaat
11.1	Mengmonster	M01	Geen asbest
