Asbestinventarisatetest

Leiweg 36, 1980 Zemst

Attestnummer : 20260220-000210.000

Uitgegeven op : 20.02.2026

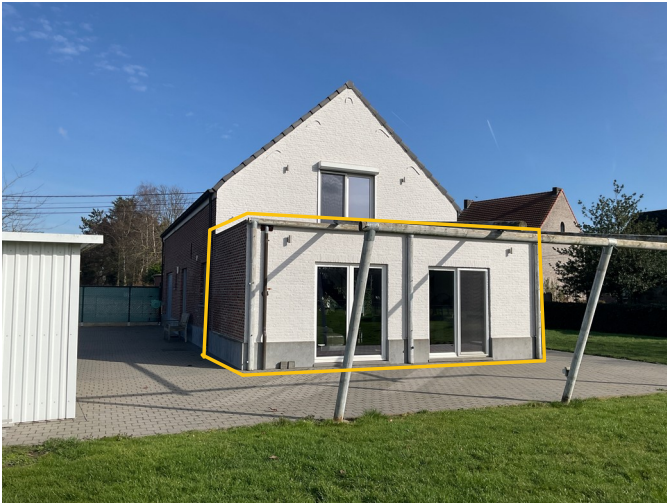
Situeringfoto

Uitgesloten van inspectie

Bouwjaar: 2001

Constructies gebouwd vanaf 2001 moeten niet onderzocht worden

Opmerking	Er werd een vergunning aangevraagd voor het huis te verbouwen . Deze werd vergund. In 2001. En dan zijn de werken gestart. De bewijsstukken werden mee in de databank gezet .
------------------	---

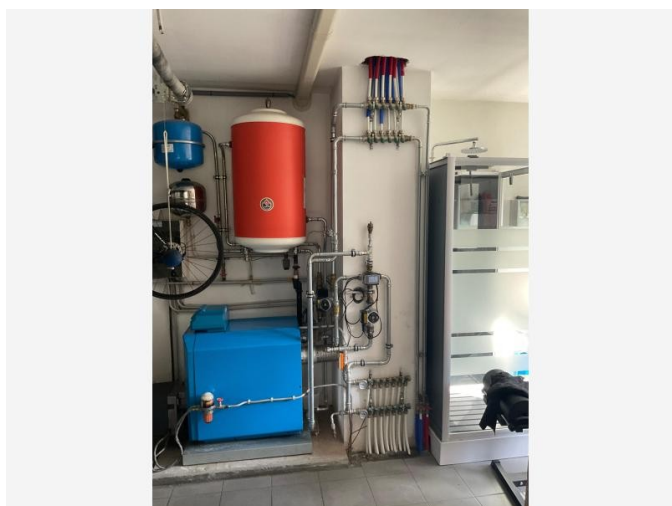
Beschrijving	Notitie	Terug te vinden op plannen
Fiche 10: -geen leiding isolatie	Er werd geen leiding isolatie vastgesteld	-
Fiche 11: * lift infrastructuur	er is geen liftinfrastructuur in deze te controlere inpsectiegebied	-
