# Asbestinventarisatetest

Armstraat 32, 1980 Zemst

Attestnummer : 20240305-000502.000

## Niet-asbestveilig

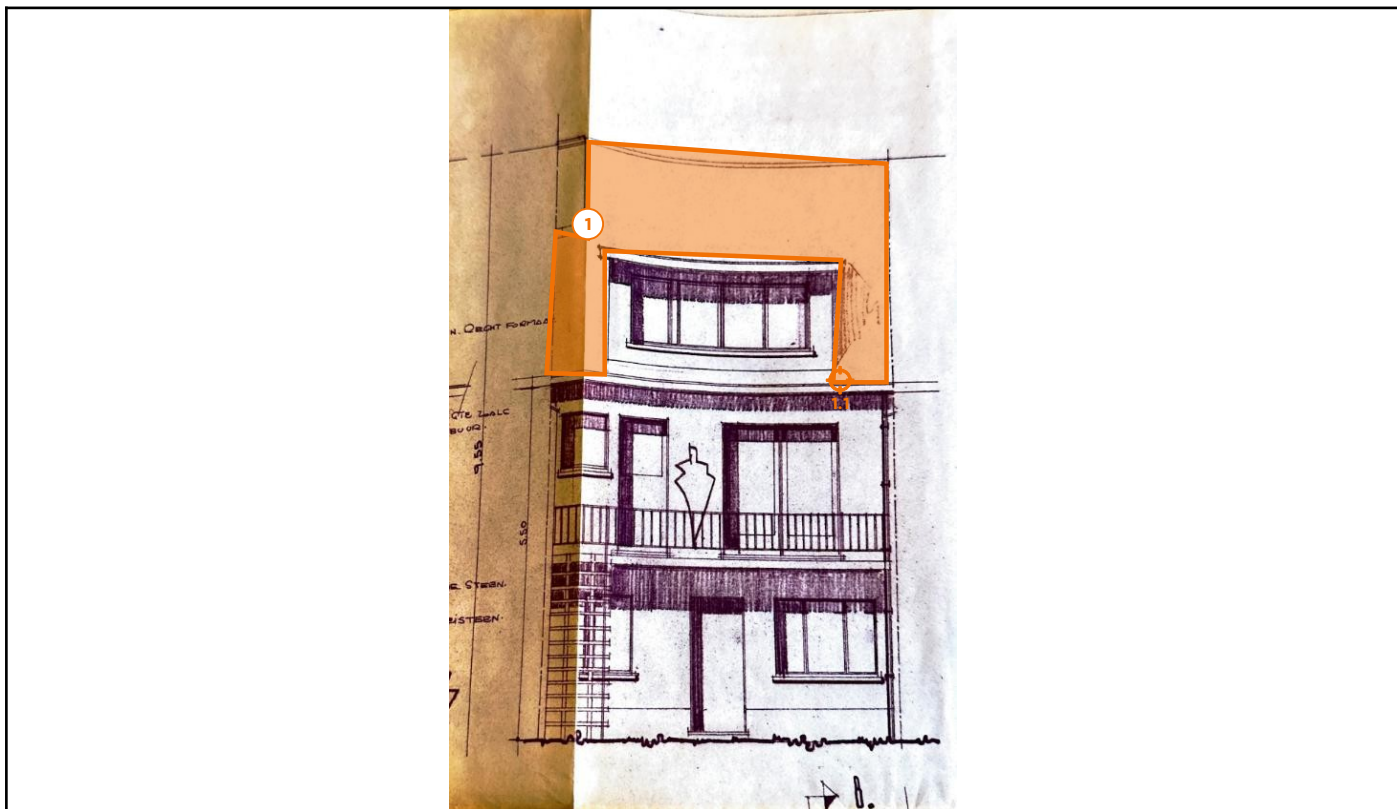
## Plan 1.13: achtergevel

Beschrijving	Type	Actie
1. dakleien	Asbestmateriaal	<a href="#">Verwijderen</a>
1.1 Code: MM4	Puntmonster	-

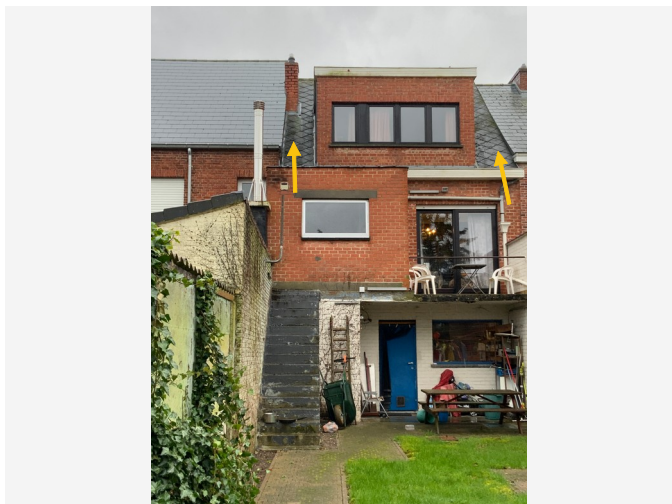
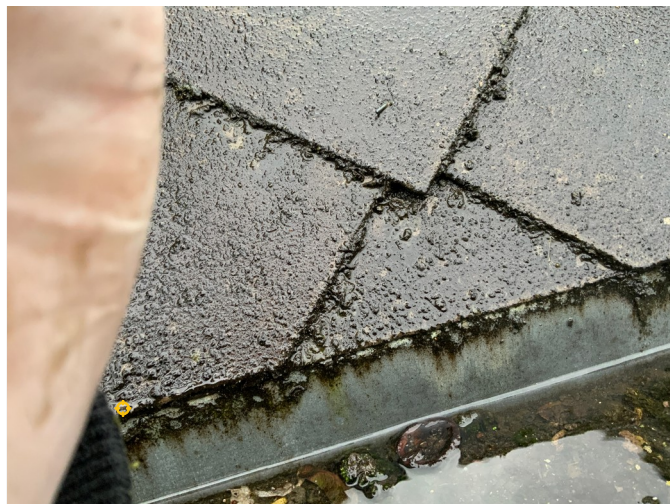
Het asbestmateriaal valt onder de mijlpaal van 2034.

Eindbeoordeling materiaalrisico	Laag materiaalrisico en/of verlaagde kans op vezelvrijgave
---------------------------------	--

Gebondenheid	Categorie 1: hechtgebonden in oorsprong
Asbestsoort (vezeltype)	Alleen chrysotiel
Asbestconcentratie	Laag (< 50%)
Afschermingsgraad van het gehele materiaal	Geheel of deels (ook) vrij aan de binnenlucht
Toestand van het materiaal	Licht beschadigd, licht verweerd. Intact materiaal type Pical – asbestboard of categorie III 'gebondenheid'

#	Type	Referentie	Resultaat
1.1	Puntmonster	MM4	Chrysotiel

Beschrijving	dakleien
Omgeving	Buiten
Primaire drager	Schuin dak
Asbestmateriaal	Dak- en gevelbekleding - Lei, shingle
Bindmiddel van asbestmateriaal	Cement
Gebondenheid op basis van bindmiddel	Hecht
Hoeveelheid (oppervlakte - aantal)	• 60,00 m <sup>2</sup> - 1 stuk

Verwijderen

- Zorg voor een veilig beheer. Vermijd het beschadigen van het asbestmateriaal. Controleer de toestand jaarlijks op wijzigingen.

- Eenvoudige handelingen: mag via doe-het-zelf of door werknemer(s) met opleidingsattest eenvoudige handelingen  
Hechtgebonden toepassing kan zelf verwijderd worden, mits deze in één geheel weggenomen kan worden zonder beschadiging, en met het gebruik van P3-mondmaskers. Breng alles stevig dubbel verpakt in plastic naar het containerpark.

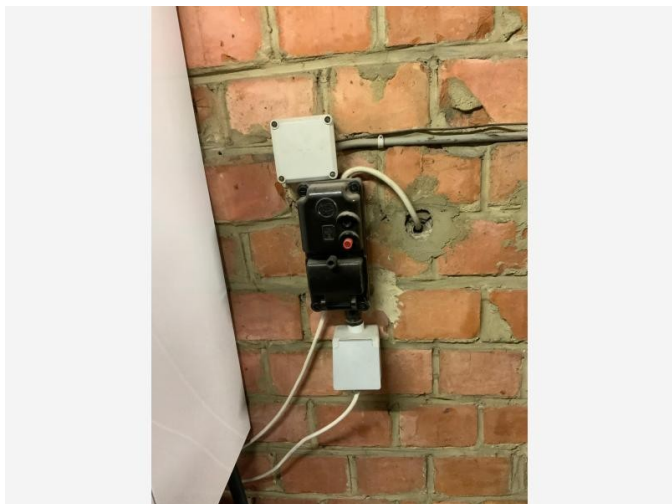
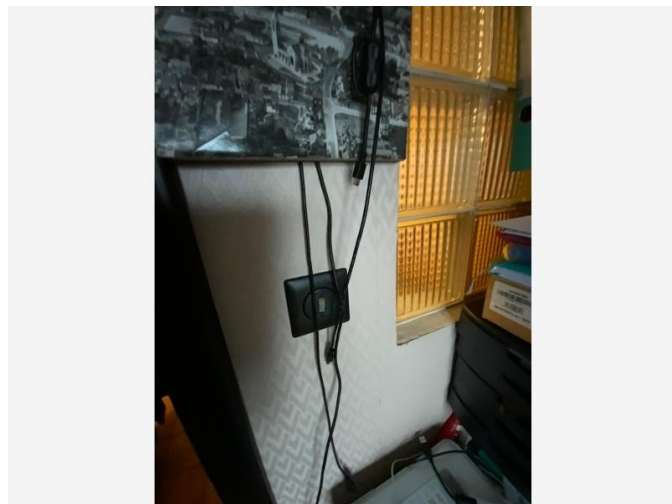
Het asbestmateriaal valt onder de mijlpaal van 2040.

Eindbeoordeling materiaalrisico	Zeer laag materiaalrisico en/of zeer lage kans op vezelvrijgave
---------------------------------	---

Gebondenheid	Categorie 1: hechtgebonden in oorsprong
Asbestsoort (vezeltype)	Alleen chrysotiel
Asbestconcentratie	Laag (< 50%)
Afschermingsgraad van het gehele materiaal	Geheel of deels (ook) vrij aan de binnenlucht
Toestand van het materiaal	Onbeschadigd, niet verweerd

Beschrijving	bakeliet schakelaars
Omgeving	Binnen
Primaire drager	Communicatie en elektrische infrastructuur en uitrusting
Asbestmateriaal	Plaat, paneel, tablet - Type Bakeliet
Bindmiddel van asbestmateriaal	Kunststof of -hars
Gebondenheid op basis van bindmiddel	Hecht
Hoeveelheid (oppervlakte - dikte - aantal)	• 0,30 m <sup>2</sup> - 0,50 cm - 1 stuk
Totaal volume	0,002 m <sup>3</sup>
Eenvoudig bereikbaar	Ja

Zorgvuldig beheren

- Zorg voor een veilig beheer. Vermijd het beschadigen van het asbestmateriaal. Controleer de toestand jaarlijks op wijzigingen.

- Eenvoudige handelingen: mag via doe-het-zelf of door werknemer(s) met opleidingsattest eenvoudige handelingen  
Hechtgebonden toepassing kan zelf verwijderd worden, mits deze in één geheel weggenomen kan worden zonder beschadiging, en met het gebruik van P3-mondmaskers. Breng alles stevig dubbel verpakt in plastic naar het containerpark. Laat deze toepassing echter buiten werking zetten door een elektricien

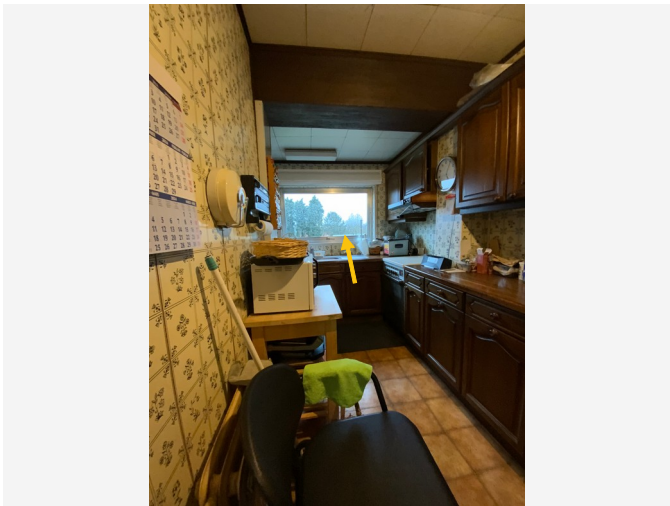
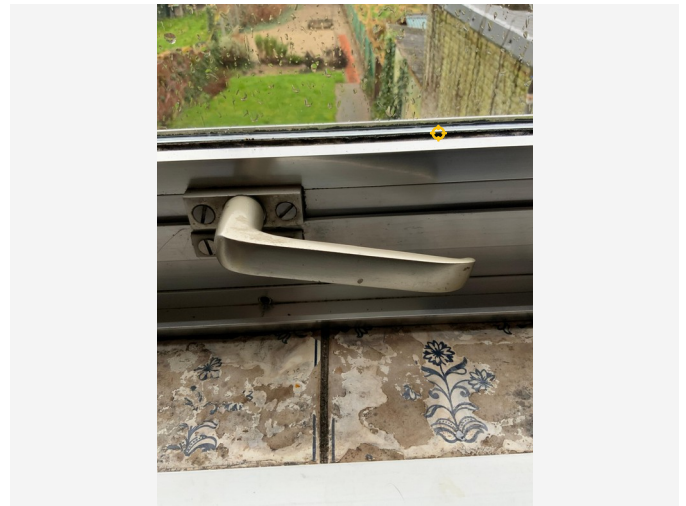
Het asbestmateriaal valt onder de mijlpaal van 2040.

deze toepassing heeft de voorkeur om in zijn geheel verwijderd te worden aangezien bij het wegschrappen de vezel kan vrijkomen

Eindbeoordeling materiaalisico	Laag materiaalisico en/of verlaagde kans op vezelvrijgave
--------------------------------	---

Gebondenheid	Categorie 1: hechtgebonden in oorsprong
Asbestsoort (vezeltype)	Alleen chrysotiel
Asbestconcentratie	Laag (< 50%)
Afschermingsgraad van het gehele materiaal	Geheel of deels (ook) vrij aan de binnenlucht
Toestand van het materiaal	Licht beschadigd, licht verweerd. Intact materiaal type Pical – asbestboard of categorie III 'gebondenheid'

#	Type	Referentie	Resultaat
3.1	Puntmonster	MM5	Chrysotiel

Beschrijving	mastiek tussen raam en glas
Omgeving	Binnen
Primaire drager	Wandopening verticaal (raam, deur, ...)
Asbestmateriaal	In-situ afwerkingslagen - Pasta, stopverf, voegsel, stopsel, vulsel, mastiek, kitten, ...
Bindmiddel van asbestmateriaal	Kitten, mastiek, pasta

Zorgvuldig beheren

- Zorg voor een veilig beheer. Vermijd het beschadigen van het asbestmateriaal. Controleer de toestand jaarlijks op wijzigingen.

- Eenvoudige handelingen: mag via doe-het-zelf of door werknemer(s) met opleidingsattest eenvoudige handelingen  
Eenvoudige handeling: mag via doe het zelf of door werknemers met opleidingsattest eenvoudige handeling  
Kan veilig verwijderd worden mits de nodige opleiding en aandacht voor pbm's

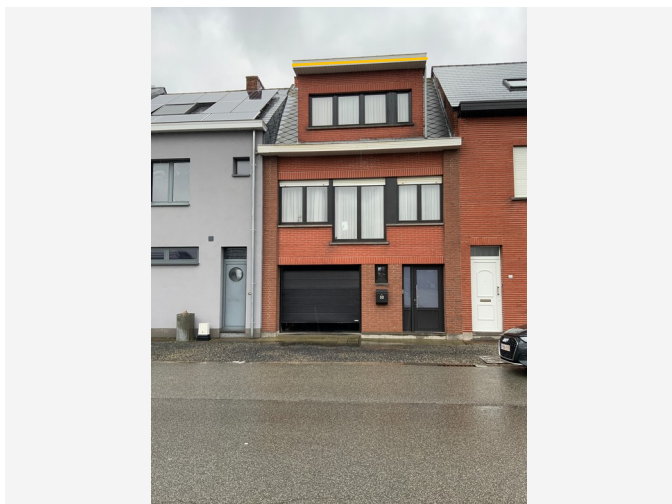
**Reden:** Het te onderzoeken materiaal situeert zich hoger dan 3,50 m te rekenen vanaf een veilige ondergrond

**Uitleg van de asbestdeskundige:** deze daken bevinden zich op een hoogte die hoger is dan 3.5 meter en een middellange beperking vormen voor bemonstering

het is aan te raden dat , indien men dit dak wil vervangen men een staal binnebrnegt ter analyse.

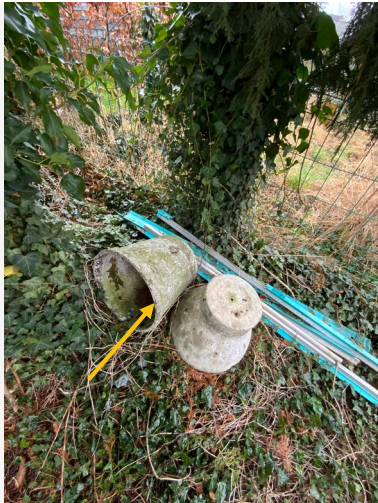
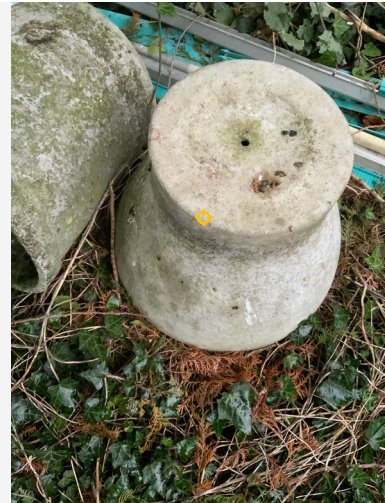
Eindbeoordeling materiaalrisico	Laag materiaalrisico en/of verlaagde kans op vezelvrijgave
---------------------------------	--

Gebondenheid	Categorie 1: hechtgebonden in oorsprong
Asbestsoort (vezeltype)	Crocidoliet aanwezig
Asbestconcentratie	Laag (< 50%)
Afschermingsgraad van het gehele materiaal	Geheel of deels vrij aan de buitenlucht
Toestand van het materiaal	Onbeschadigd, niet verweerd

#	Type	Referentie	Resultaat
5.1	Puntmonster	MM1	Chrysotiel, Crocidoliet

Beschrijving	bloempot
Omgeving	Buiten
Primaire drager	Gedemonteerd of buitengebruik gesteld materiaal
Asbesttoepassing	Bak, reservoir, kuip, bloembak

- Vermijd het beschadigen van de asbesttoepassing. Controleer de toestand jaarlijks op wijzigingen.

- Eenvoudige handelingen: mag via doe-het-zelf of door werknemer(s) met opleidingsattest eenvoudige handelingen  
Hechtgebonden toepassing kan zelf verwijderd worden, mits deze in één geheel weggenomen kan worden zonder beschadiging, en met het gebruik van P3-mondmaskers. Breng alles stevig dubbel verpakt in plastic naar het containerpark.

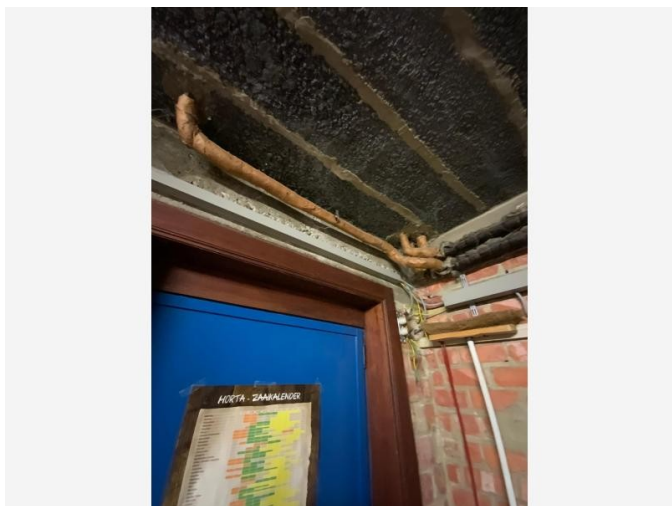
deze buisisolatie is van een soort mousse en daarom niet asbest verdacht

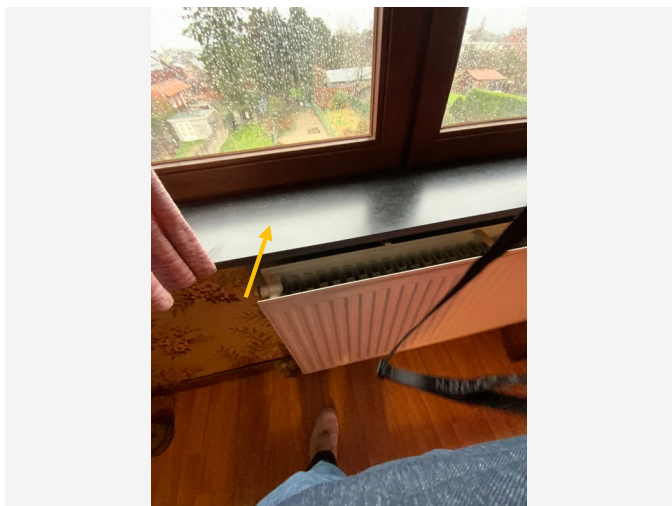
deze raamtabletten zijn van natuursteen en dus niet asbestverdacht

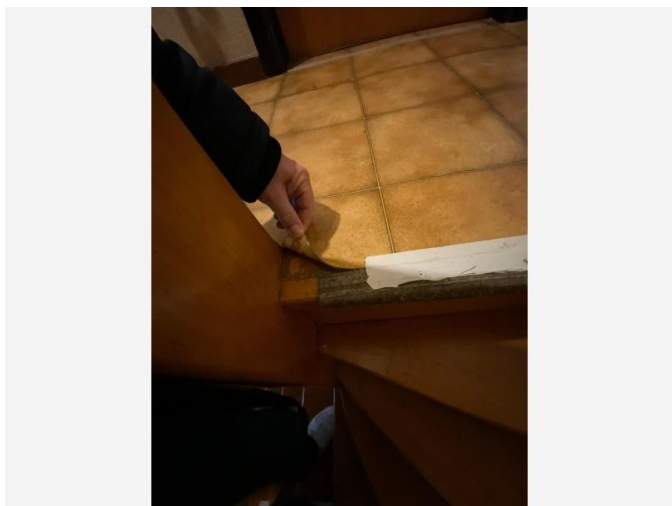
deze vloerbekleding is flexibel zonder vilte onderlaag en dus niet asbestverdacht

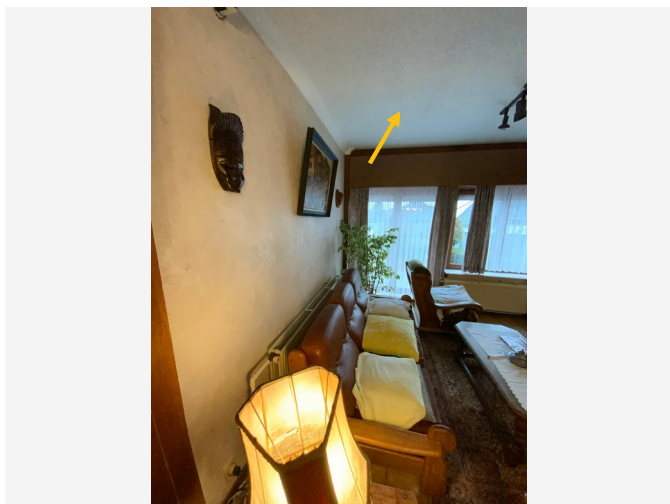
mogelijks zit er oude pleister achter de valse plafonds waardoor staalname niet mogelijk is zonder deze uit te breken. . Indien in de toekomst bij renovatiewerken de valse plafonds uitgebroken worden, is het aan te raden eerst een monsteranalyse van het pleisterwerk uit te voeren.

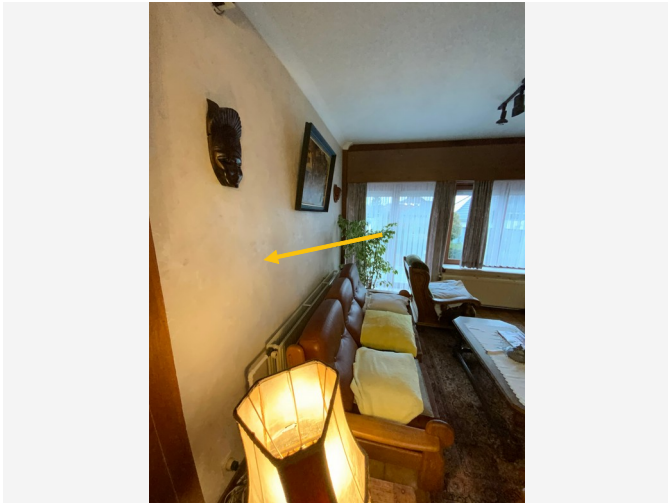
Mogelijks zit er oude pleister achter de valse wanden waardoor staalname niet mogelijk is zonder deze uit te breken. . Indien in de toekomst bij renovatiewerken de valse wanden uitgebroken worden, is het aan te raden eerst een monsteranalyse van het pleisterwerk uit te voeren.

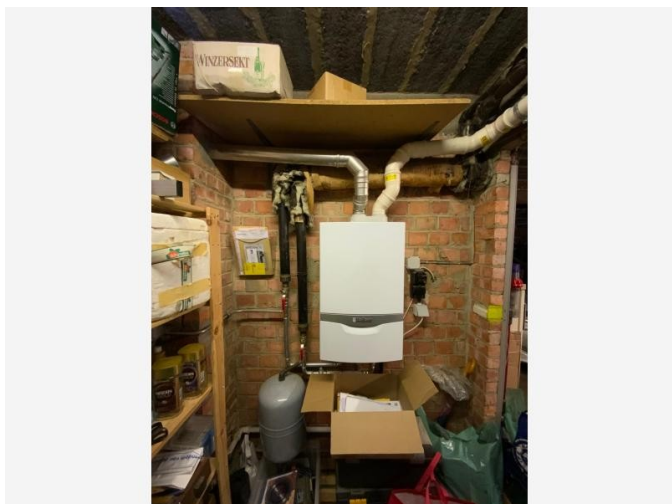
deze brander is van 2017 en daarom zijn de gebruikte componenten niet asbst verdacht

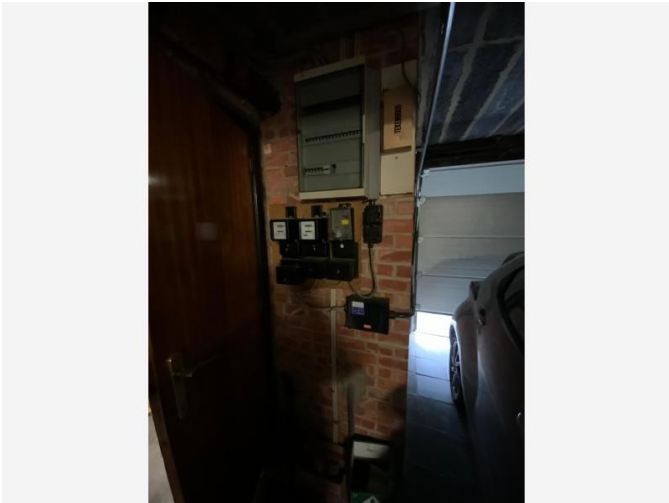
deze bakeliet is van de elektriciteitsfirma en maakt geen deel uit van dit attest. we willen u er wel attent op maken dat dit asbest kan bevatten

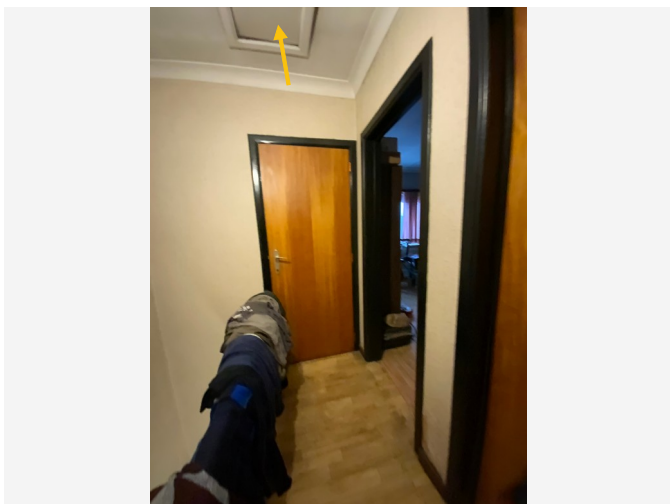
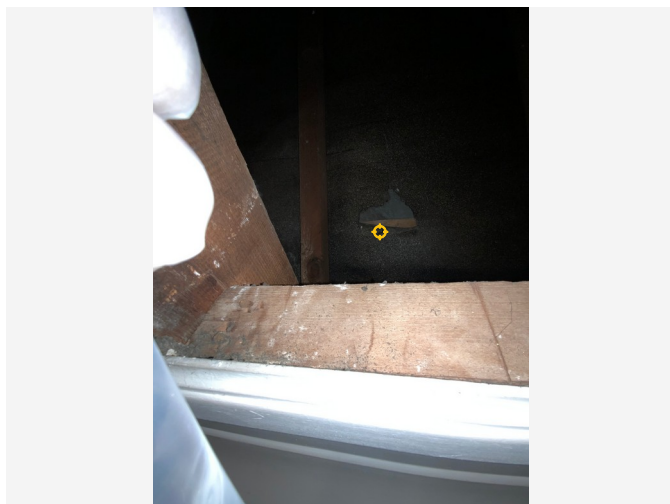
Geen asbest

#	Type	Referentie	Resultaat
13.1	Puntmonster	MM3	Geen asbest

Beschrijving	onderdak ( bitumen )
Omgeving	Binnen
Primaire drager	Schuin dak
Bindmiddel van materiaal	Bitumen (roofing, teer, asfalt)

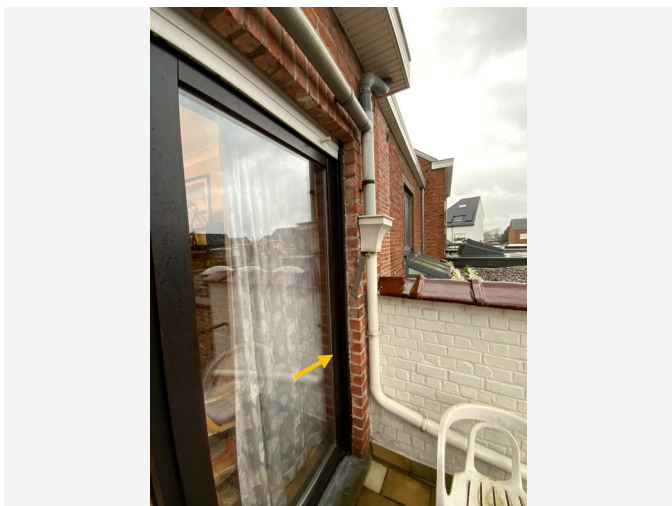
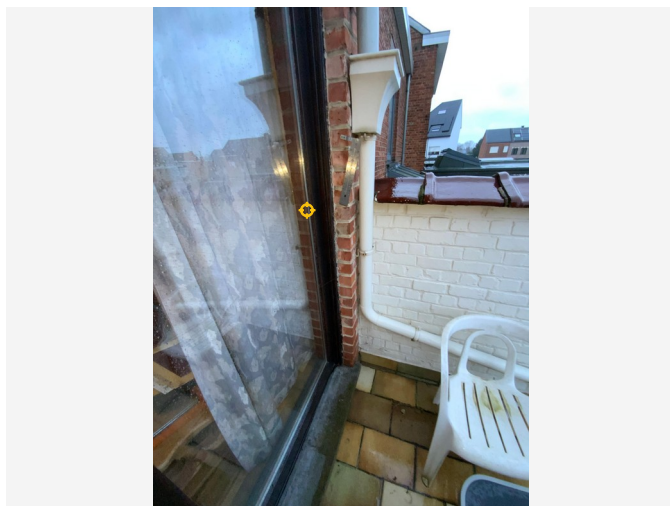
Geen asbest

#	Type	Referentie	Resultaat
14.1	Puntmonster	MM2	Geen asbest

Beschrijving	mastiek tussen raam en muur
Omgeving	Buiten
Primaire drager	Wandopening verticaal (raam, deur, ...)

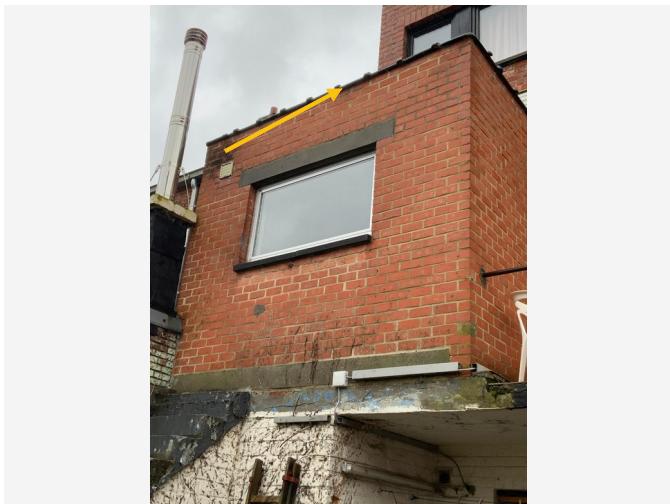
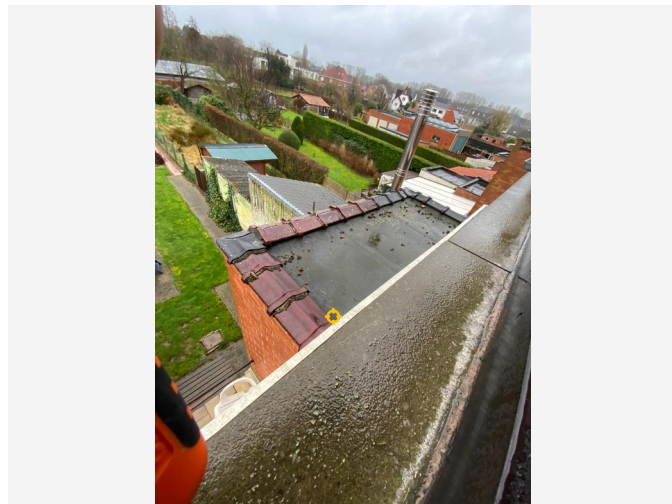
## Fiche 15: dakbedekking ( bitumen )

Geen asbest

#	Type	Referentie	Resultaat
15.1	Puntmonster	MM6	Geen asbest

Beschrijving	dakbedekking ( bitumen )
Omgeving	Buiten
Primaire drager	Plat dak
Bindmiddel van materiaal	Bitumen (roofing, teer, asfalt)
