# Asbestinventarisatetest

Lange Minnestraat 106, 9280 Lebbeke

Attestnummer : 20260412-000025.000

Uitgegeven op : 12.04.2026

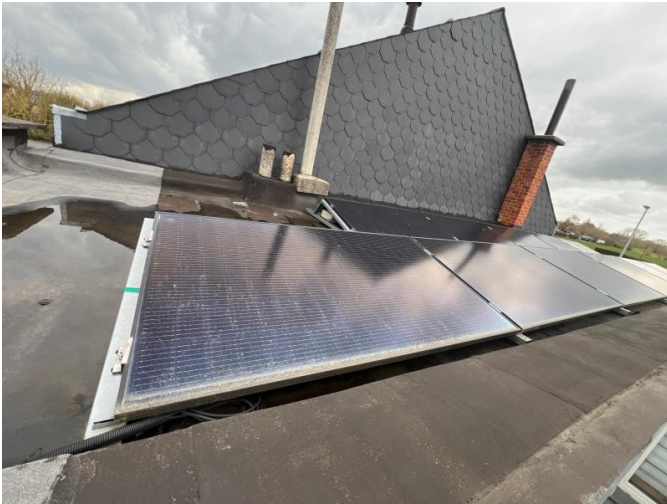
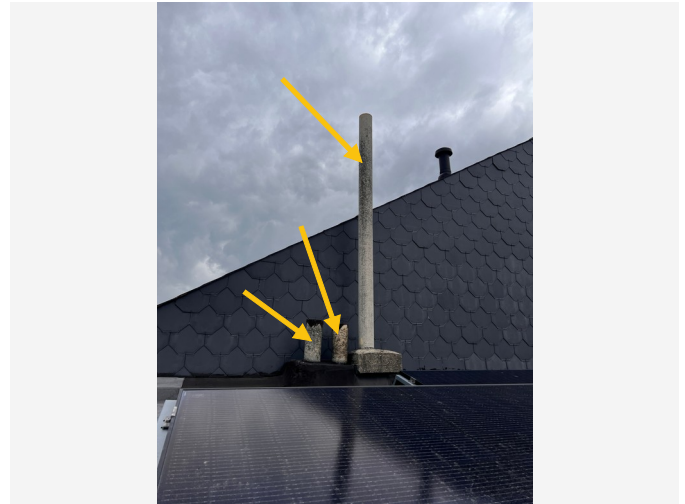
1. cementbuis rookgaskanaal schouw	Asbestmateriaal	<a href="#">Verwijderen</a>
2. gevel vernieuwd in 2019	Advies	-
3. Roofing Dakbedekking	Geen asbest	-
3.1 Code: 2	Puntmonster	-
4. Pleisterwerk binnenwanden	Geen asbest	-
4.1 Code: 1	Mengmonster	-

Eindbeoordeling materiaalrisico	Laag materiaalrisico en/of verlaagde kans op vezelvrijgave
---------------------------------	--

Gebondenheid	Categorie 1: hechtgebonden in oorsprong
Asbestsoort (vezeltype)	Crocidoliet aanwezig
Asbestconcentratie	Laag (< 50%)
Afschermingsgraad van het gehele materiaal	Geheel of deels vrij aan de buitenlucht, maar geen contact met binnenlucht
Toestand van het materiaal	Licht beschadigd, licht verweerd. Intacte calciumsilicaatplaat of materiaal met categorie 3-gebondenheid

<b>Beschrijving</b>	cementbuis rookgaskanaal schouw
<b>Omgeving</b>	Buiten
<b>Primaire drager</b>	HVAC infrastructuur en uitrusting
<b>Asbestmateriaal</b>	Rookgaskanaal
<b>Bindmiddel van asbestmateriaal</b>	Cement
<b>Gebondenheid op basis van bindmiddel</b>	Hecht
<b>Hoeveelheid (lengte - omtrek - dikte - aantal)</b>	<ul style="list-style-type: none"><li>• 3,00 m - 80,00 cm - 3,00 cm - 1 stuk</li></ul>
<b>Totaal volume</b>	0,072 m <sup>3</sup>
<b>Eenvoudig bereikbaar</b>	Ja
<b>Bevestigingswijze</b>	<ul style="list-style-type: none"><li>• Verlijmd, ingegoten, versmeerd</li></ul>
<b>Identificatiemethode</b>	De asbestdeskundige beoordeelt het materiaal als asbesthoudend, en dit zonder monsternamen.
<b>Destructieve handeling voor identificatie</b>	Nee

Het asbestmateriaal valt onder de mijlpaal van 2034.

- Zorg voor een veilig beheer. Vermijd het beschadigen van het asbestmateriaal. Controleer de toestand jaarlijks op wijzigingen.

- Eenvoudige handelingen: mag via doe-het-zelf of door werknemer(s) met opleidingsattest eenvoudige handelingen  
Tijdens een uitgebreide inspectie werd op het dak cementbuizen vastgesteld. Dit betreft een hechtgebonden asbesttoepassing. Indien de buis vlot bereikbaar is en zonder beschadiging kan worden losgemaakt, mag de eigenaar deze zelf verwijderen via eenvoudige handelingen.

- Draag persoonlijke beschermingsmiddelen: P3-mondmasker, wegwerpoverall en handschoenen.
- De buis licht bevochtigen om stofvorming te beperken.
- De buis voorzichtig en in zijn geheel losmaken aan de aansluitpunten.

- Niet breken, zagen, boren of forceren.
- Onmiddellijk verpakken in een gesloten, gelabelde asbestverpakking en afvoeren naar een erkend inzamelpunt.
- Werkzone nat reinigen.

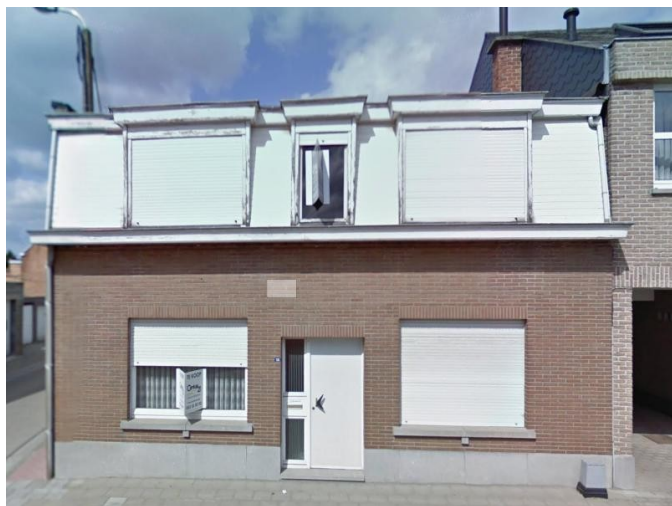
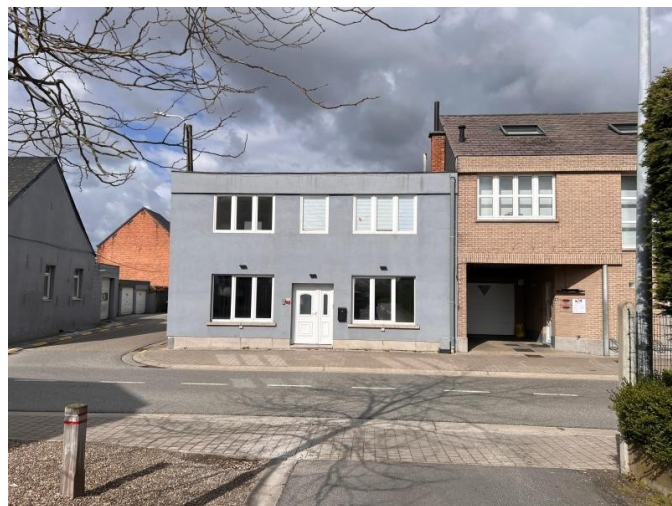
### Informatie over een niet-asbestverdacht materiaal

Basis voor advies	De asbestdeskundige beoordeelt het materiaal als niet-asbestverdacht.
-------------------	---

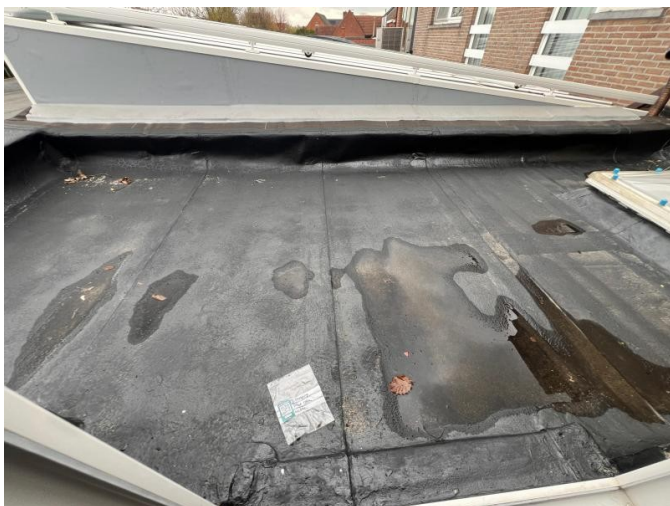
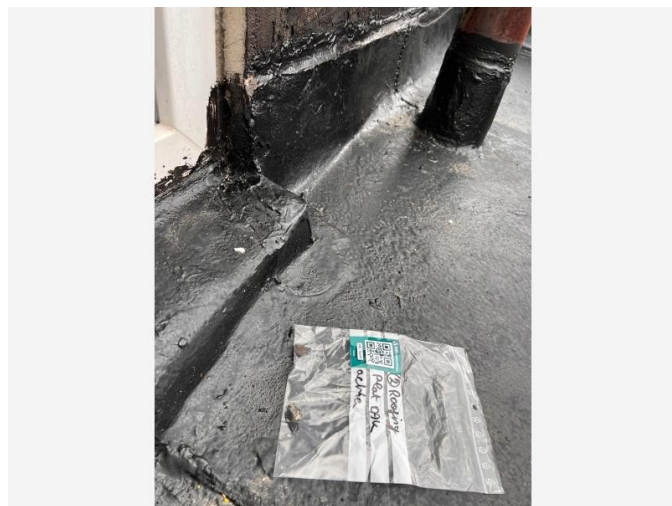
## Fiche 3: Roofing Dakbedekking

Geen asbest

#	Type	Referentie	Resultaat
3.1	Puntmonster	2	Geen asbest

<b>Beschrijving</b>	Roofing Dakbedekking
<b>Omgeving</b>	Buiten
<b>Primaire drager</b>	Plat dak
<b>Bindmiddel van materiaal</b>	Bitumen (roofing, teer, asfalt)
<b>Gebondenheid op basis van bindmiddel</b>	Hecht
<b>Hoeveelheid (oppervlakte - aantal)</b>	• 100,00 m <sup>2</sup> - 1 stuk
<b>Totale oppervlakte</b>	100,00 m <sup>2</sup>
<b>Identificatiemethode</b>	Een monstername door de asbestdeskundige met laboanalyse door een asbestlabo.
<b>Destructieve handeling voor identificatie</b>	Nee

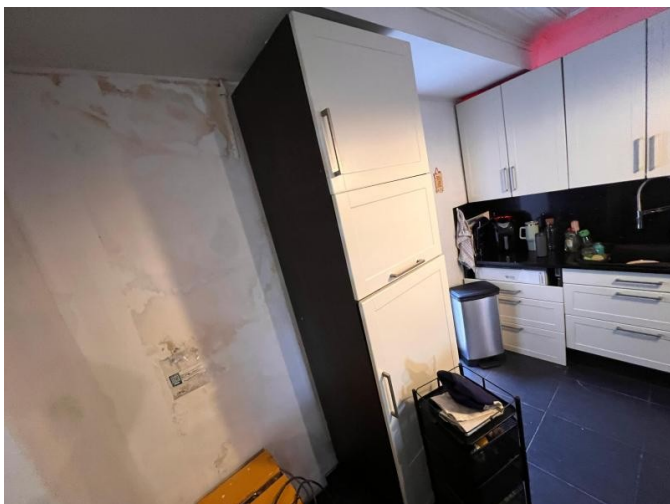
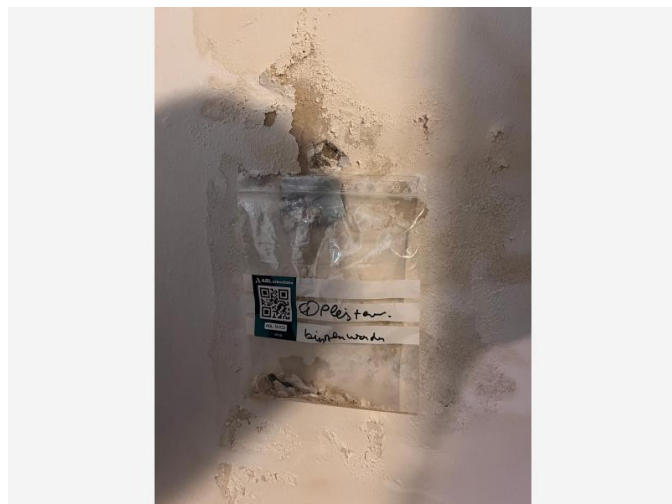
## Fiche 4: Pleisterwerk binnenwanden

Geen asbest

#	Type	Referentie	Resultaat
4.1	Mengmonster	1	Geen asbest

<b>Beschrijving</b>	Pleisterwerk binnenwanden
<b>Omgeving</b>	Binnen
<b>Primaire drager</b>	Binnenwand
<b>Bindmiddel van materiaal</b>	Gips - kalk
<b>Gebondenheid op basis van bindmiddel</b>	Niet-hechtgebonden
<b>Hoeveelheid (oppervlakte - dikte - aantal)</b>	• 150,00 m <sup>2</sup> - 2,00 cm - 1 stuk
<b>Totaal volume</b>	3,00 m <sup>3</sup>
<b>Identificatiemethode</b>	Een monstername door de asbestdeskundige met laboanalyse door een asbestlabo.
<b>Destructieve handeling voor identificatie</b>	Nee
<b>Opmerking</b>	De hoeveelheid is een zo nauwkeurig mogelijke opmeting. Hieraan kunnen evenwel geen rechten worden ontleend.
