Keuringsverslag van een elektrische laagspanning- en zeer lage spanningsinstallatie

NIET CONFORM

Datum keuring: 22/01/2026

Straatnaam: Damstraat
Huisnummer: 109
Busnummer: 2
Postcode: 1982
Gemeente: Weerde
Land: België

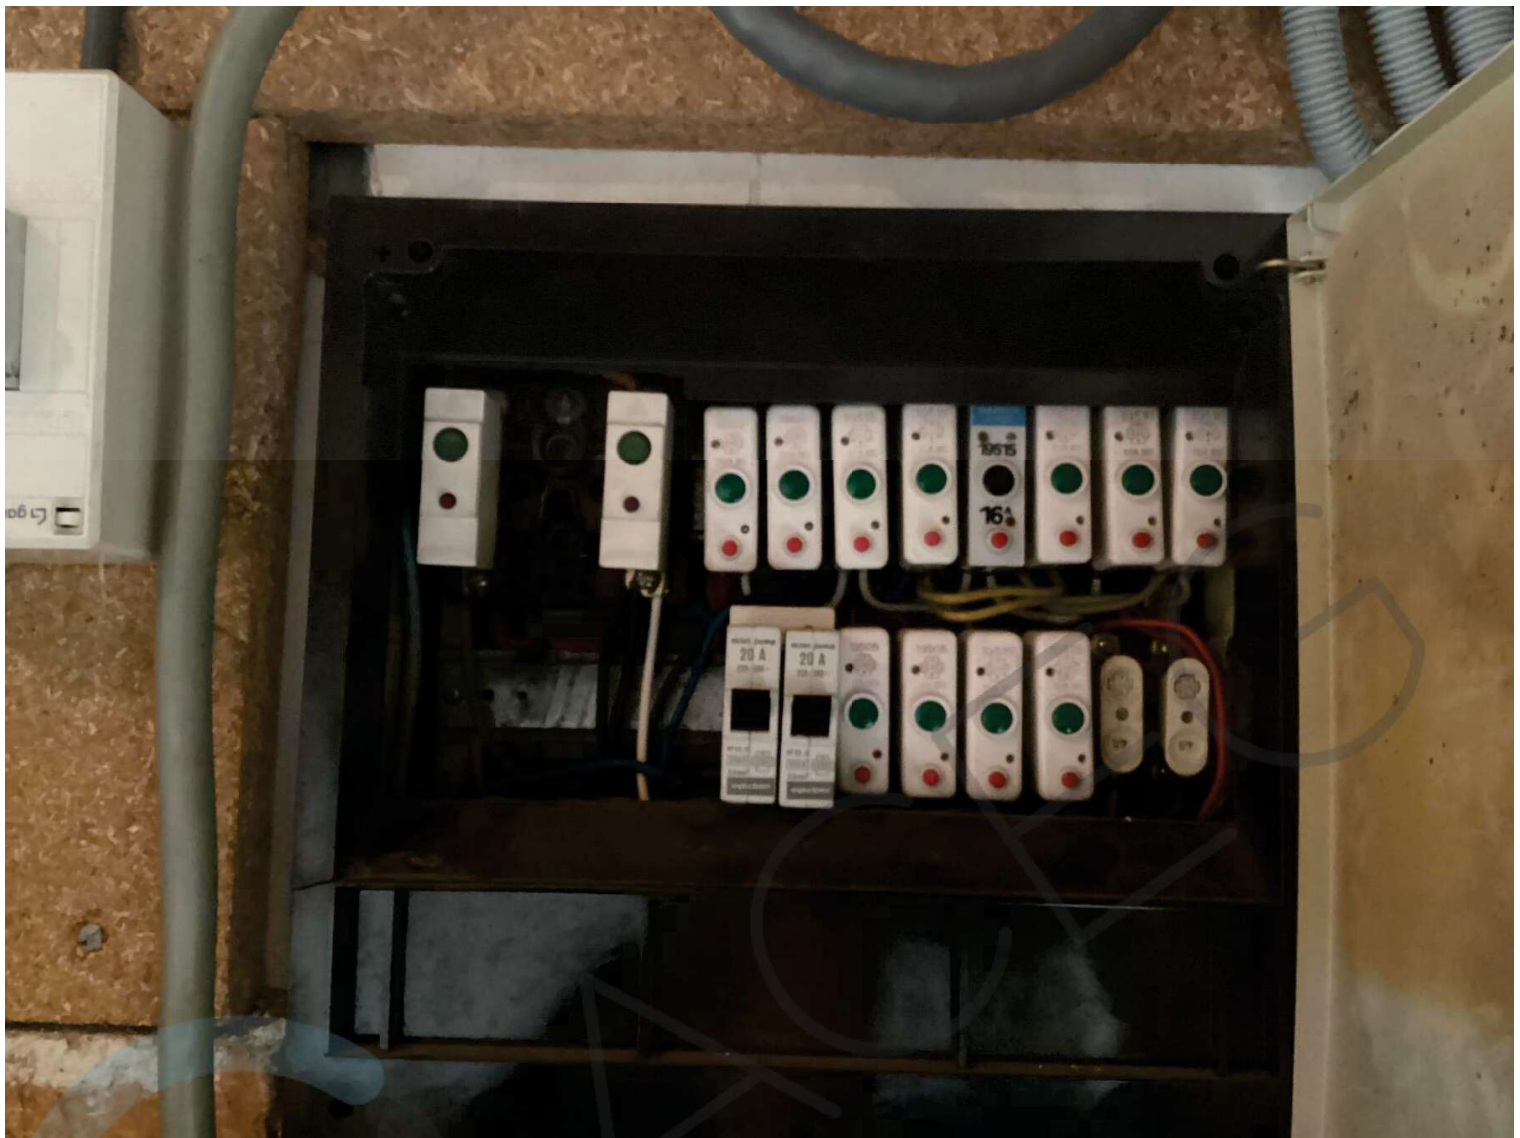
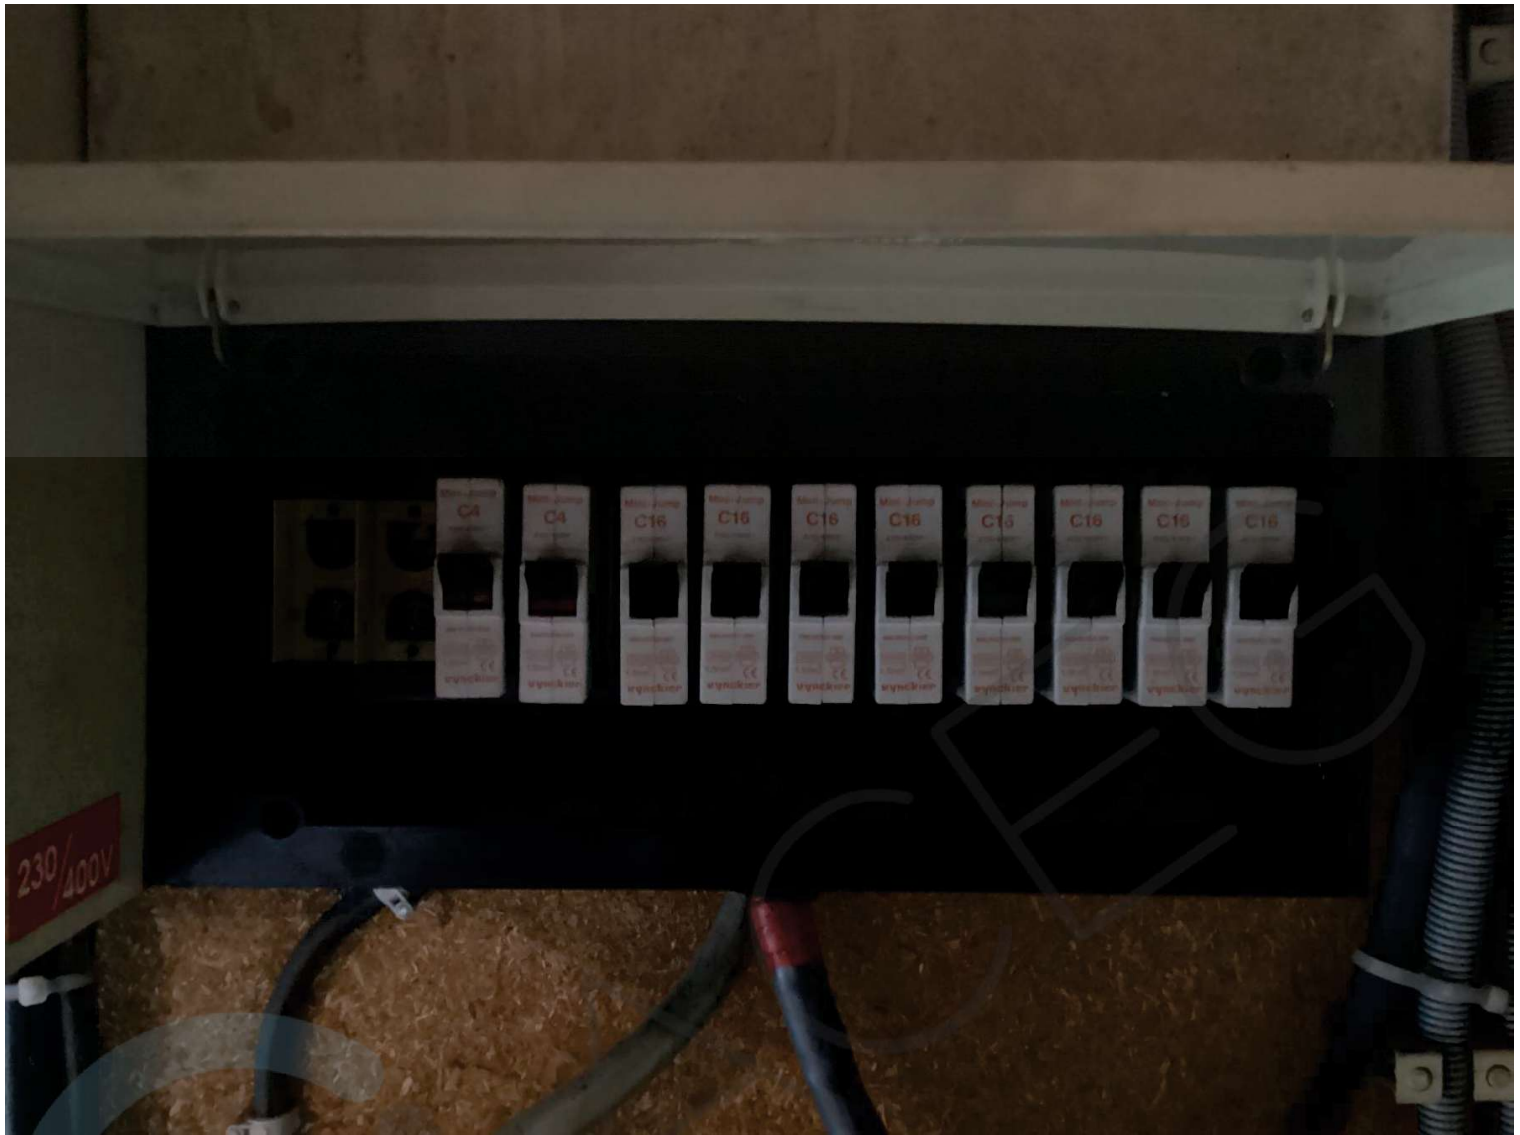
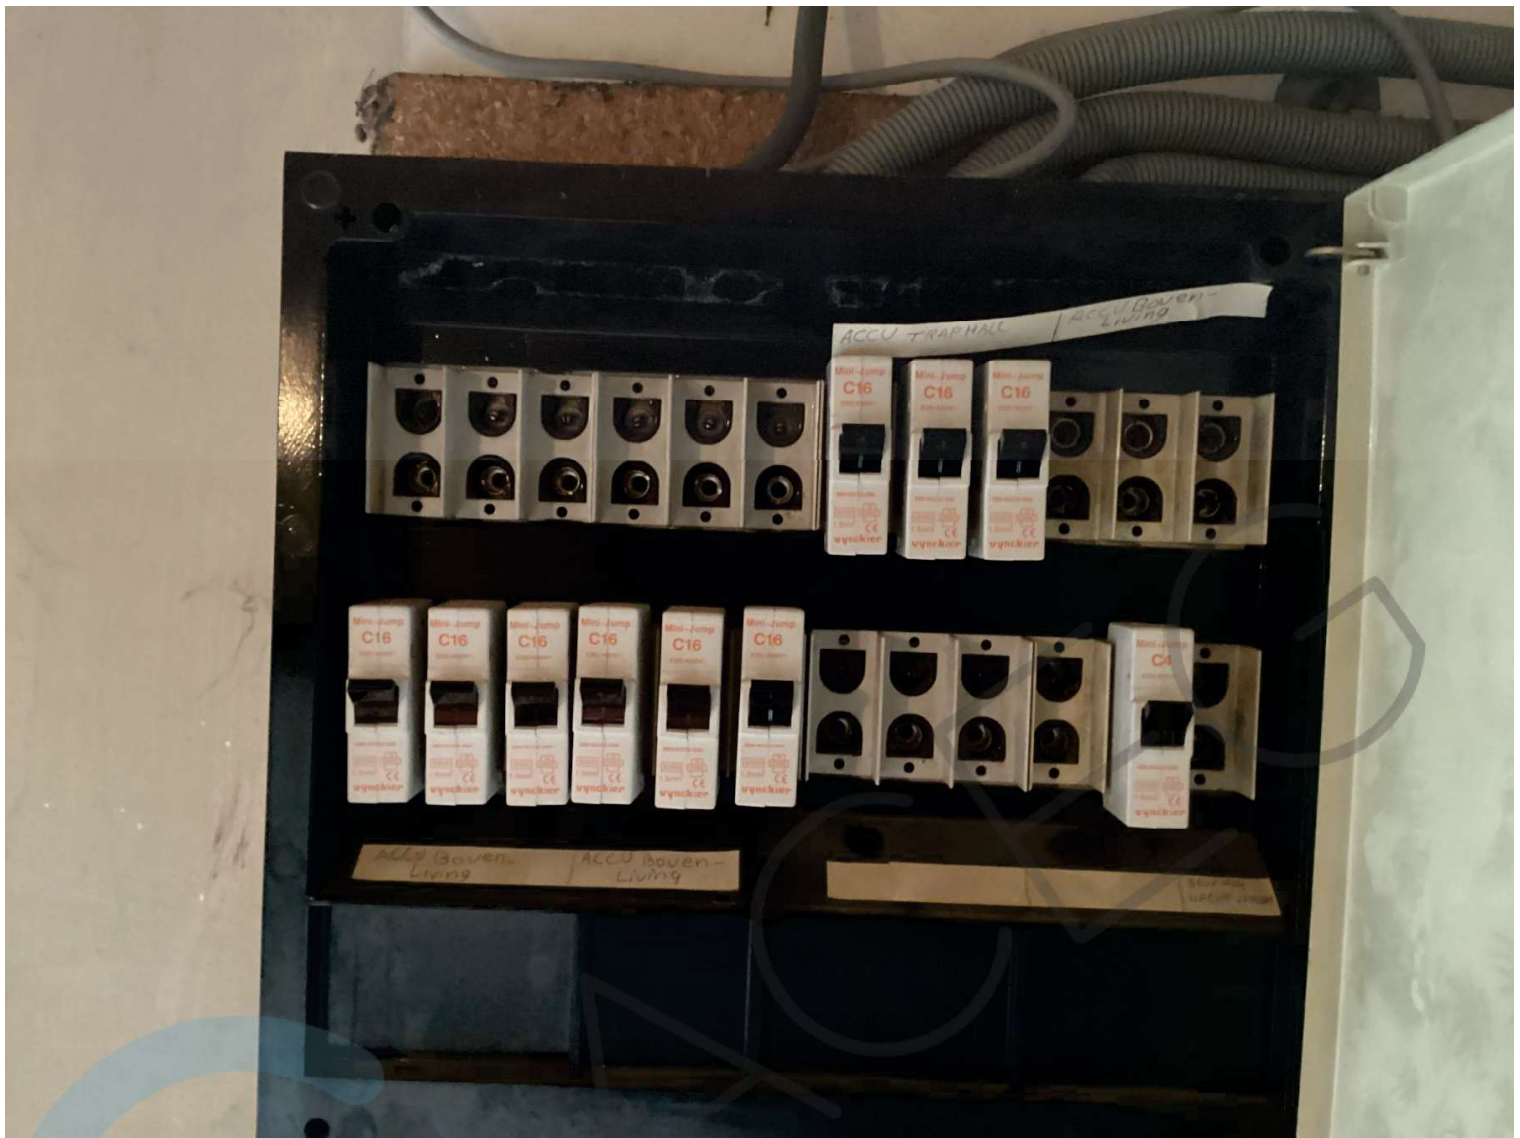
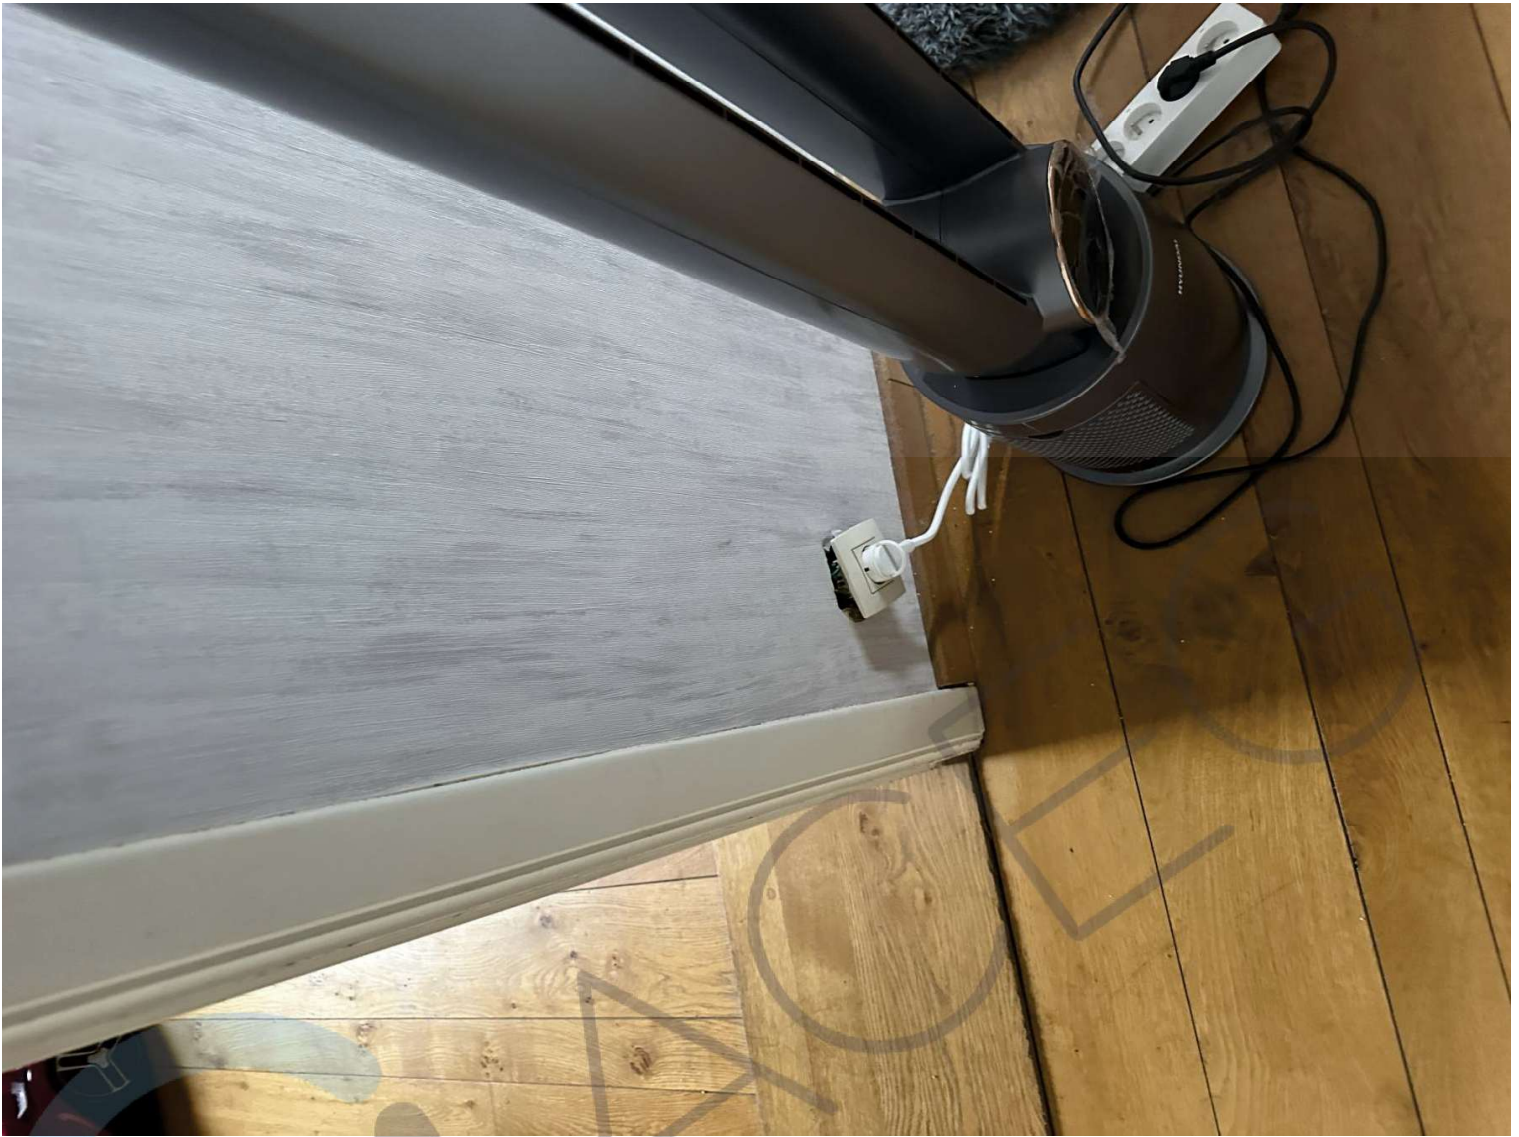
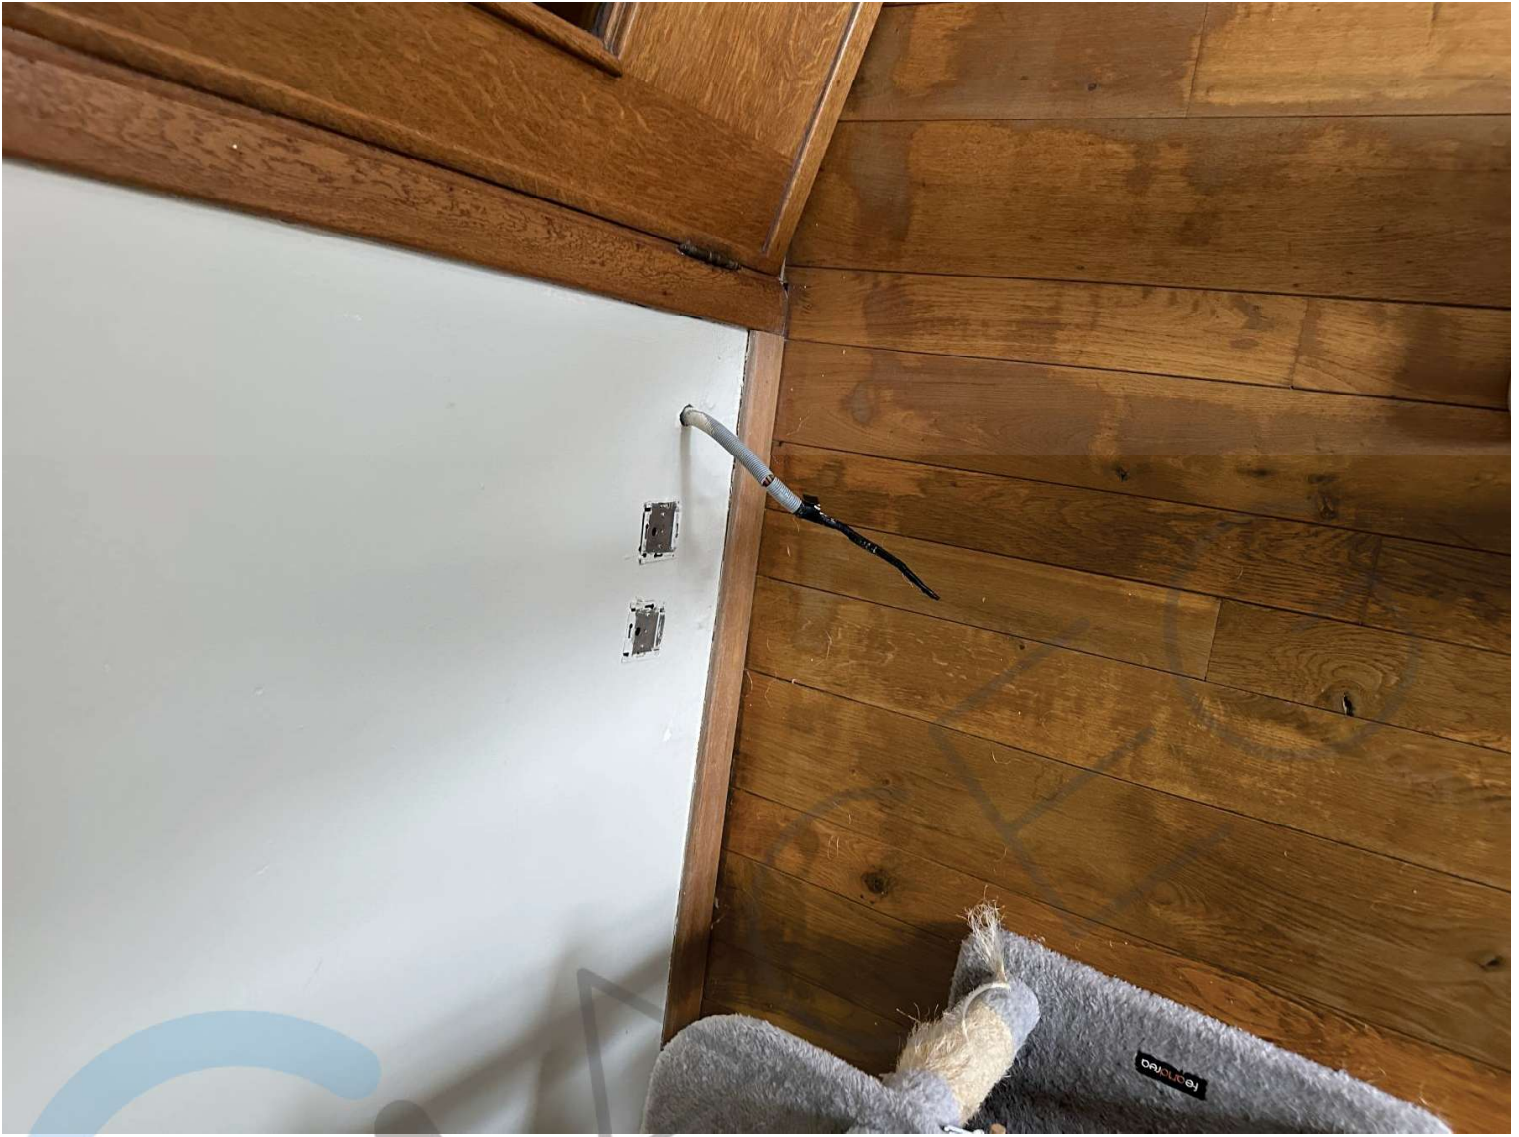
- I5,03 Het verdeelbord is niet makkelijk toegankelijk. (Boek 1 Onderafdeling 5.3.5.1.C.)
- I5,08 Beschadigd en gebroken materiaal dient vervangen of hersteld te worden. De beschermingsgraad van het verdeelbord tegen rechthoekse aanraking is onvoldoende. (niet tenminste IPXX-B) (Boek 1 Onderafdeling 4.2.2.3.)

- I5,10 De genaakbare, naakte onder spanning staande delen zijn onvoldoende afgeschermd. (Boek 1 Afdeling 5.1.4, en 4.2.2.3.)
- I5,11 Niet gebruikte invoeringen van het verdeelbord zijn niet correct of onvoldoende afgedicht. (Boek 1 Afdeling 5.1.4, en 4.2.2.3.)

Geen dif
 Geen kalibreer
 Geen ip
