Keuringsverslag van een elektrische laagspanning- en zeer lage spanningsinstallatie

Datum keuring: 28/04/2026

Straatnaam Guldenboomlaan
Huisnummer 9
Busnummer -
Postcode 1980
Gemeente ZEMST
Land België

Controlebezoek van een huishoudelijke installatie volgens (KB 08/09/2019) - AREI Boek 1- 6.5. en 4.2.4.3.

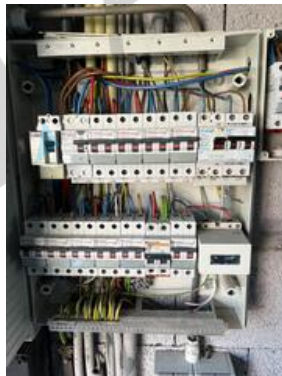
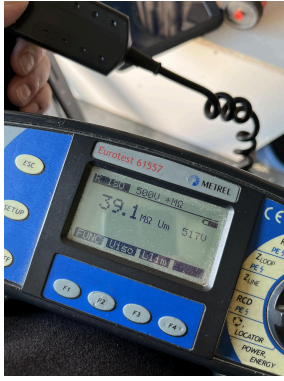
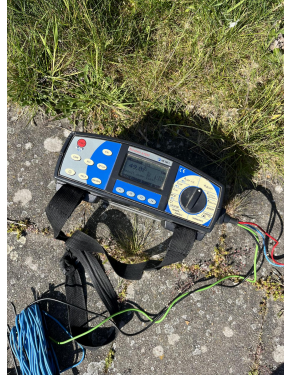
Afbeelding schakel- en verdeelbord:

I2.01 Eén of meerdere differentieelstroombeschermingsinrichtingen werken niet met testknop en/of stroominjectie. (Boek 1 Onderafdeling 6.5.7.2) Diff 30mA bovenste rij rechts
