# Asbestinventarisatetest

Jagers-te-Voetlaan 44, 1980 Zemst

Attestnummer : 20260226-000319.000

Uitgegeven op : 26.02.2026

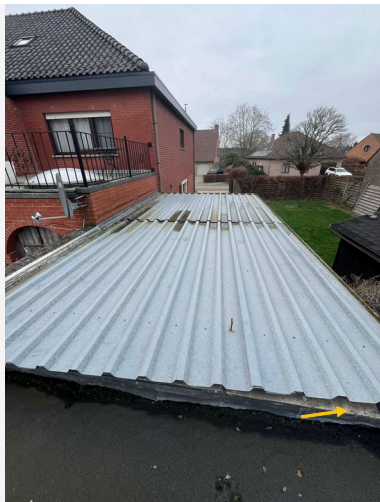
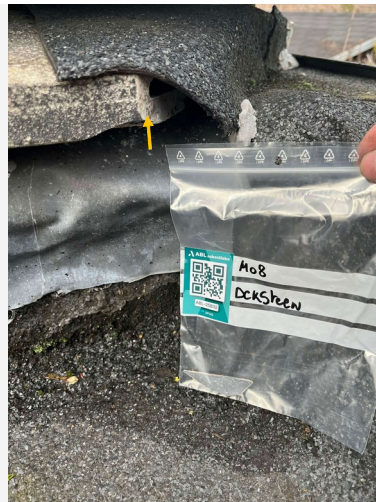
Eindbeoordeling materiaalrisico	Verhoogd materiaalrisico en/of verhoogde kans op vezelvrijgave
Opmerking

Gebondenheid	Categorie 1: hechtgebonden in oorsprong
Asbestsoort (vezeltype)	Alleen chrysotiel
Asbestconcentratie	Laag (< 50%)
Afschermingsgraad van het gehele materiaal	Geheel of deels vrij aan de buitenlucht
Toestand van het materiaal	Matig beschadigd, matig verweerd

#	Type	Referentie	Resultaat
1.1	Puntmonster	M08	Chrysotiel

Beschrijving	Deksteen (Garage)
Omgeving	Buiten
Primaire drager	Wand buitenschil
Asbestmateriaal	Deksteen, muurkap - Hol
Bindmiddel van asbestmateriaal	Cement
Gebondenheid op basis van bindmiddel	Hecht
Hoeveelheid (oppervlakte - dikte - aantal)	• 6,00 m <sup>2</sup> - 2,00 cm - 1 stuk
Totaal volume	0,12 m <sup>3</sup>
Eenvoudig bereikbaar	Ja
Bevestigingswijze	• Verlijmd, ingegoten, versmeerd
Identificatiemethode	Een monstername door de asbestdeskundige met laboanalyse door een asbestlabo.
Destructieve handeling voor identificatie	Nee
Opmerking	De hoeveelheid betreft een schatting.

Verwijderen

- Zorg voor een veilig beheer. Vermijd het beschadigen van het asbestmateriaal. Controleer de toestand jaarlijks op wijzigingen.

- De toepassingen dienen in zijn geheel, zonder te breken en zonder stofvorming, verdere vergruizing verwijderd te worden. Gebruik hiervoor een vernevelaar of fixeermiddel om het asbestmateriaal eerst te fixeren.

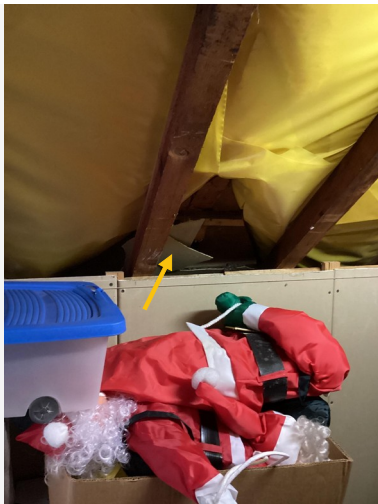
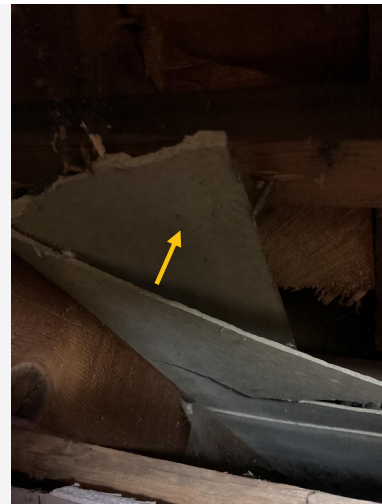
Beschrijving	Onderdak cementplaat (Dakkapel)
Omgeving	Buiten
Primaire drager	Schuin dak
Asbestmateriaal	Plaat, paneel, tablet - Type Menuiserie
Bindmiddel van asbestmateriaal	Cement
Gebondenheid op basis van bindmiddel	Hecht
Hoeveelheid (oppervlakte - dikte - aantal)	<ul style="list-style-type: none"><li>• 10,00 m<sup>2</sup> - 1,00 cm - 1 stuk</li></ul>
Totaal volume	0,10 m <sup>3</sup>
Eenvoudig bereikbaar	Nee <ul style="list-style-type: none"><li>• Het asbestmateriaal is bedekt (uitgezonderd laag verf, coating, behang, kunststof, textiel) en het wegnemen van het bedekkende materiaal kan niet zonder het bedekkende materiaal te beschadigen.</li></ul>
Bevestigingswijze	<ul style="list-style-type: none"><li>• Genageld, geniet</li></ul>
Identificatiemethode	Een monstername door de asbestdeskundige met laboanalyse door een asbestlabo.
Destructieve handeling voor identificatie	Nee
Opmerking	De hoeveelheid betreft een schatting.  Deze toepassing bevindt zich onder de dakkapel aan de achterzijde van de woning. Waarschijnlijk loopt deze verder achter de gipskarton toepassing.

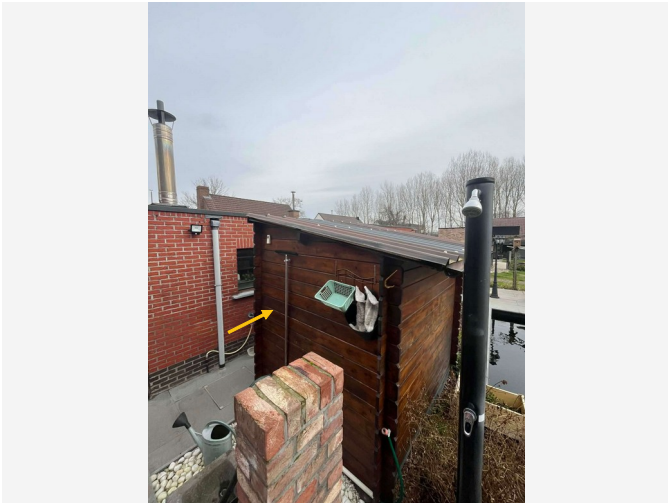
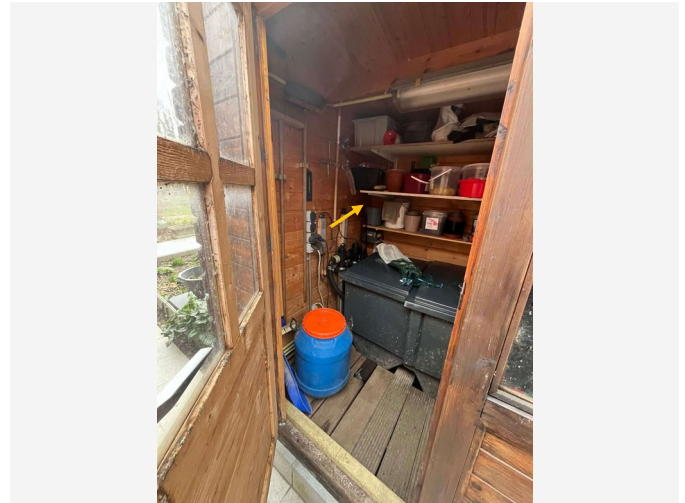
Basis voor advies	De asbestdeskundige beoordeelt het materiaal als niet-asbestverdacht.
-------------------	---

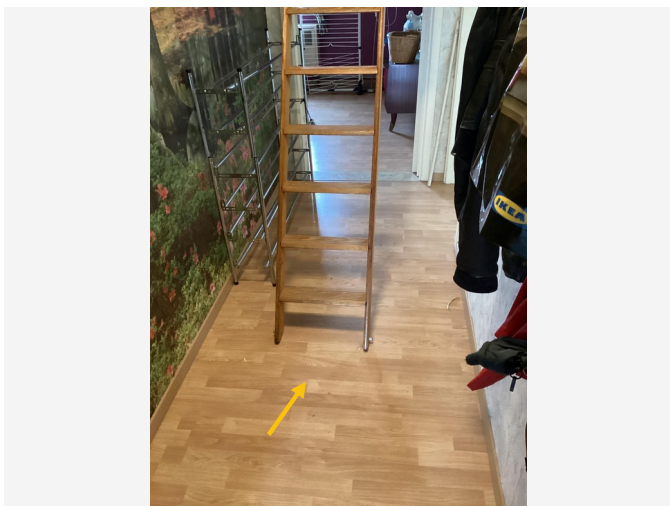
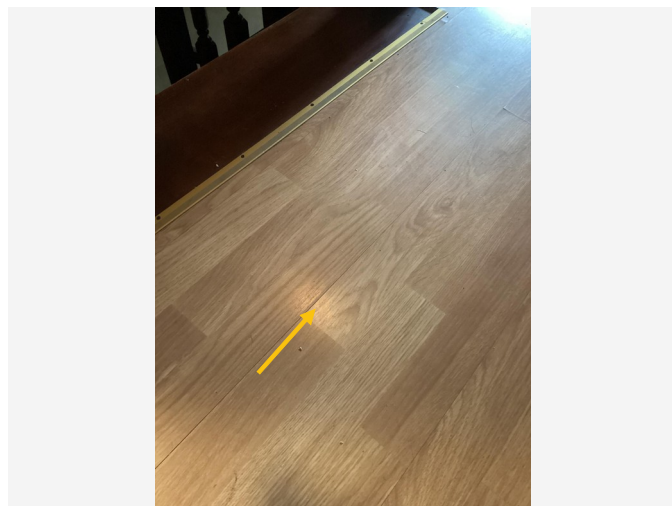
Basis voor advies	De asbestdeskundige beoordeelt het materiaal als niet-asbestverdacht.
Primaire drager	Vloer

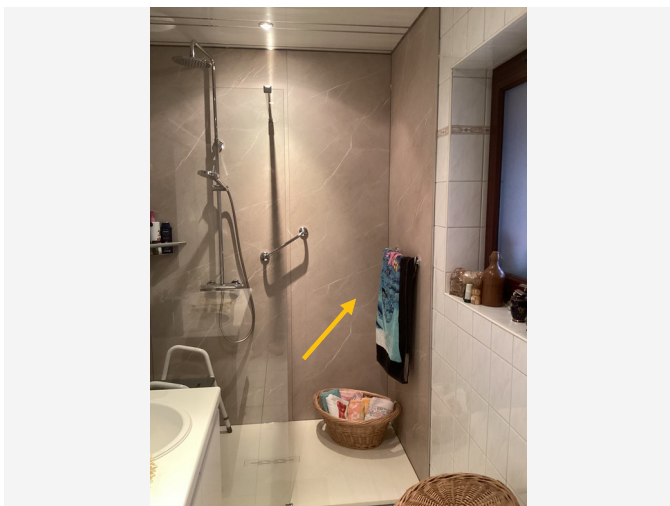
Situeringsfoto

Basis voor advies	Beoordeling op basis van expertise, zonder een vaststelling door de asbestdeskundige.
Primaire drager	Binnenwand
(Asbest)materiaal	In-situ afwerkingslagen - Lijm laag

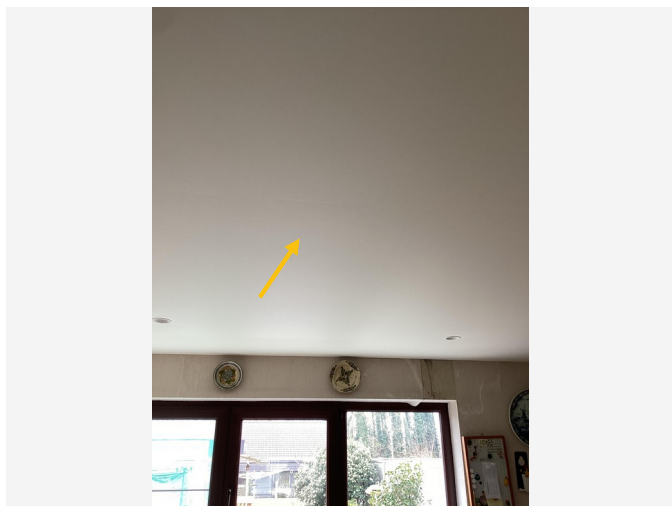
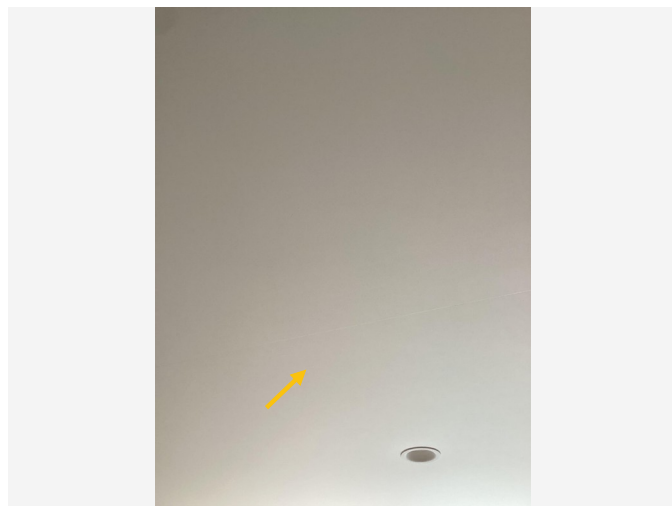
Beoordeling op basis van expertise met een vaststelling door de asbestdeskundige.

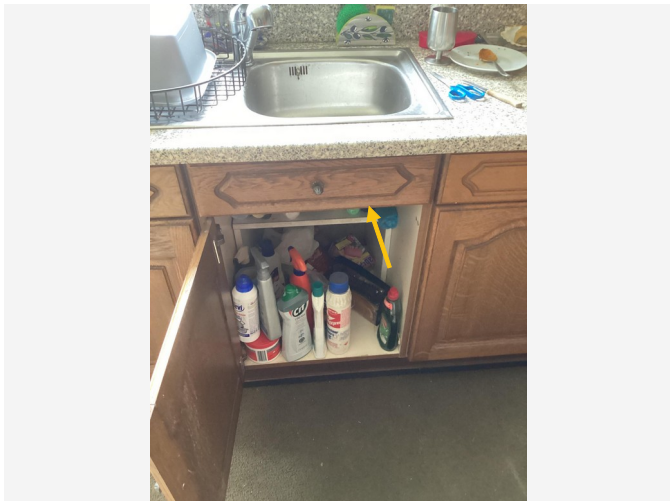
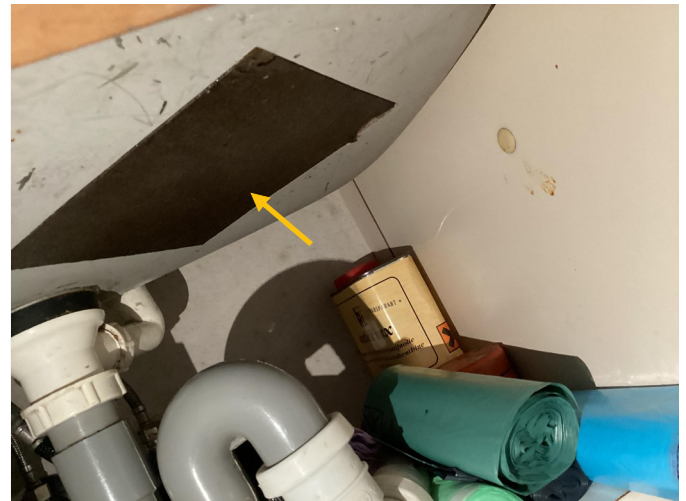
# Fiche 14: Ontdreuningsplaat/anti-dreunplaat onder spoelbak

Geen asbest

#	Type	Referentie	Resultaat
14.1	Puntmonster	M10	Geen asbest

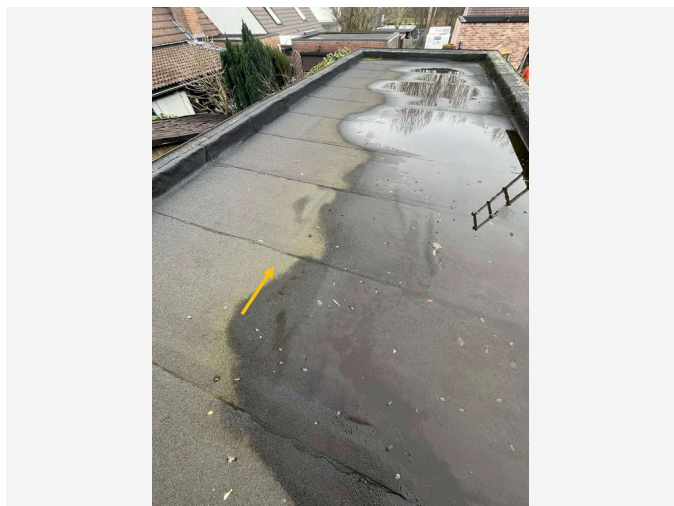
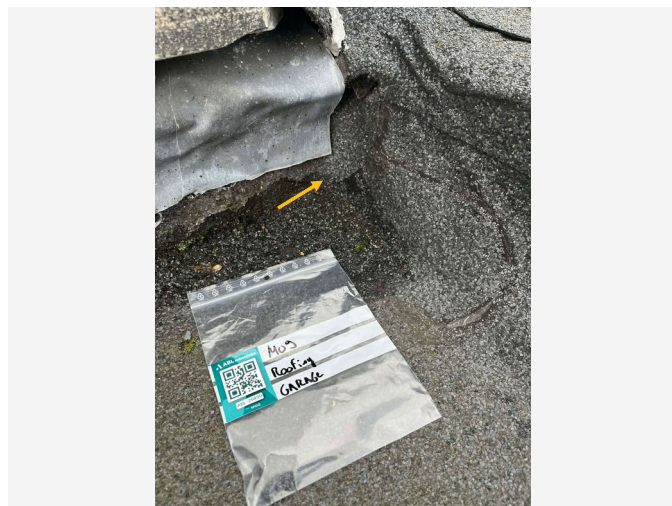
## Fiche 15: Dakbedekking - Roofing (Garage)

Geen asbest

#	Type	Referentie	Resultaat
15.1	Puntmonster	M09	Geen asbest

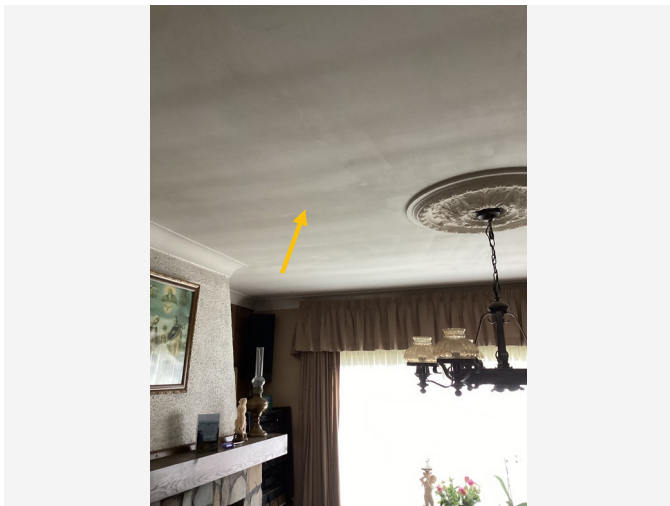
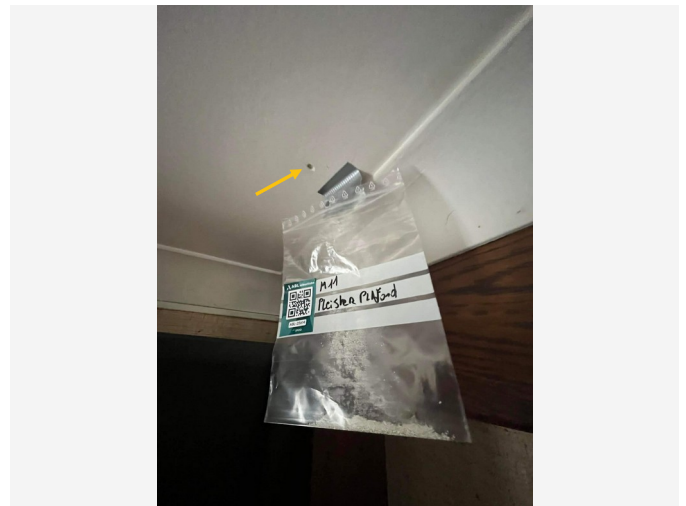
## Fiche 16: Pleisterwerk plafonds

Geen asbest

#	Type	Referentie	Resultaat
16.1	Mengmonster	M11	Geen asbest

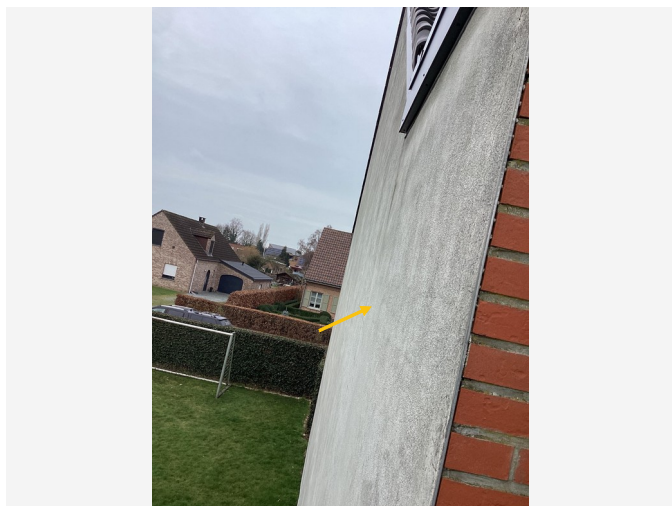
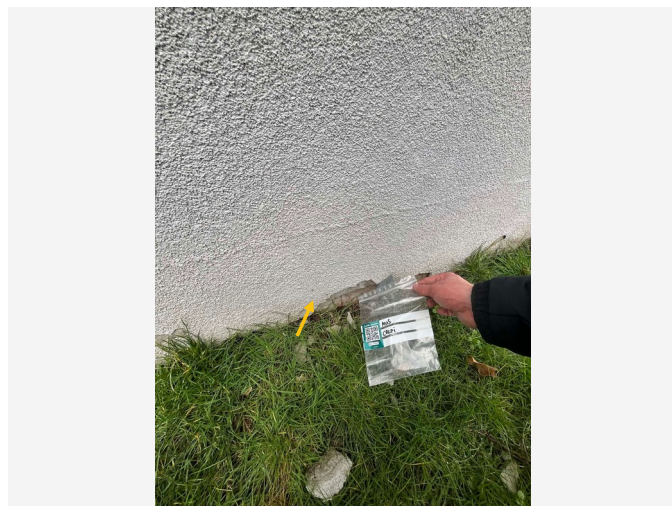
Geen asbest

#	Type	Referentie	Resultaat
17.1	Mengmonster	M05	Geen asbest

<b>Beschrijving</b>	Crepi (Rechtergevel - Buiten)
<b>Omgeving</b>	Buiten
<b>Primaire drager</b>	Wand buitenschil
<b>Bindmiddel van materiaal</b>	Gips - kalk
<b>Gebondenheid op basis van bindmiddel</b>	Niet-hechtgebonden
<b>Hoeveelheid (oppervlakte - dikte - aantal)</b>	• 100,00 m <sup>2</sup> - 1,00 cm - 1 stuk
<b>Totaal volume</b>	1,00 m <sup>3</sup>
<b>Identificatiemethode</b>	Een monstername door de asbestdeskundige met laboanalyse door een asbestlabo.
<b>Destructieve handeling voor identificatie</b>	Nee
<b>Opmerking</b>	De hoeveelheid betreft een schatting.

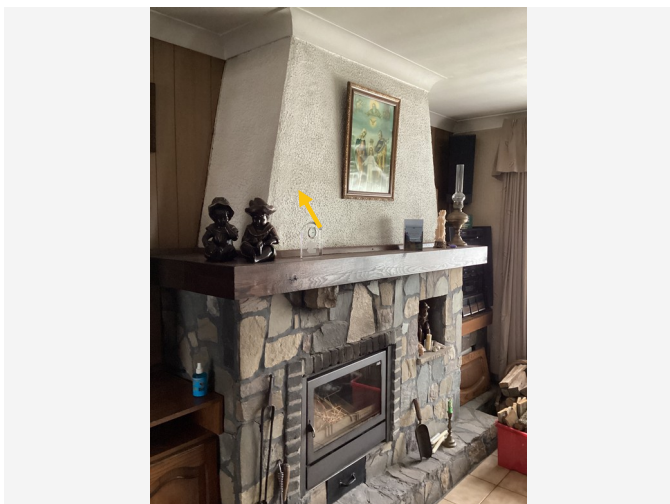
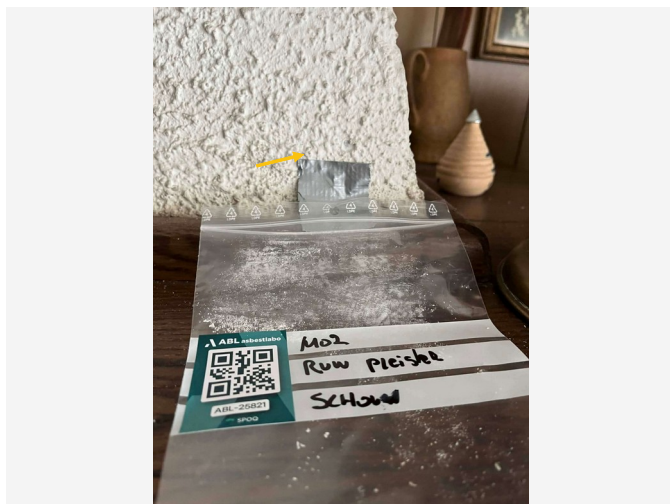
## Fiche 18: Ruw pleisterwerk binnenwand (Schouw)

Geen asbest

#	Type	Referentie	Resultaat
18.1	Mengmonster	M02	Geen asbest

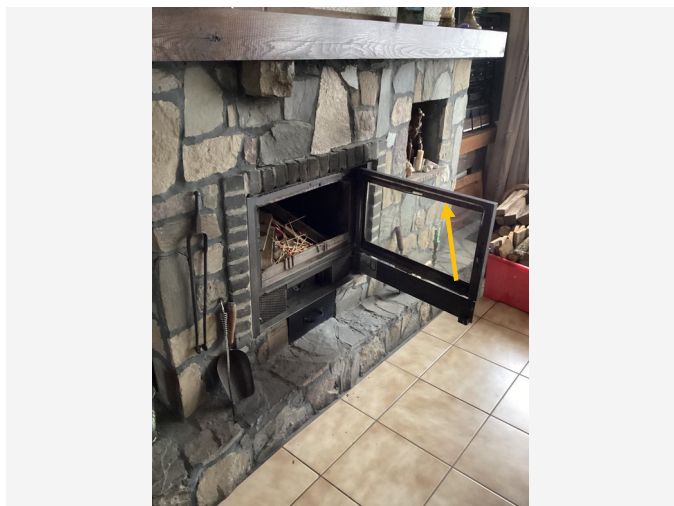
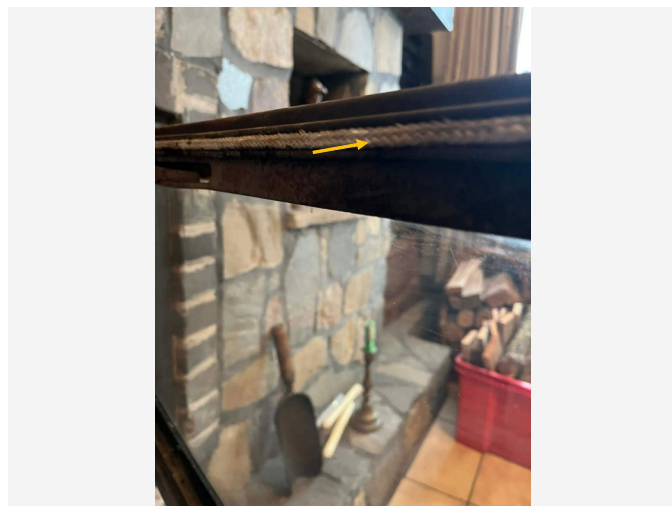
## Fiche 19: Koord in kachel

Geen asbest

#	Type	Referentie	Resultaat
19.1	Puntmonster	M03	Geen asbest

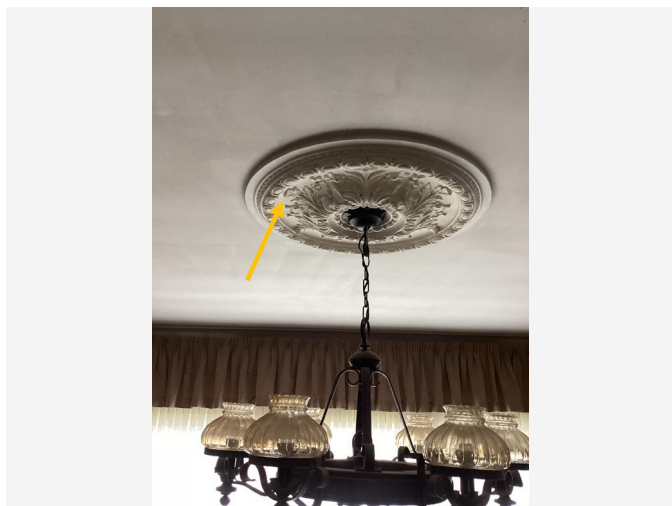
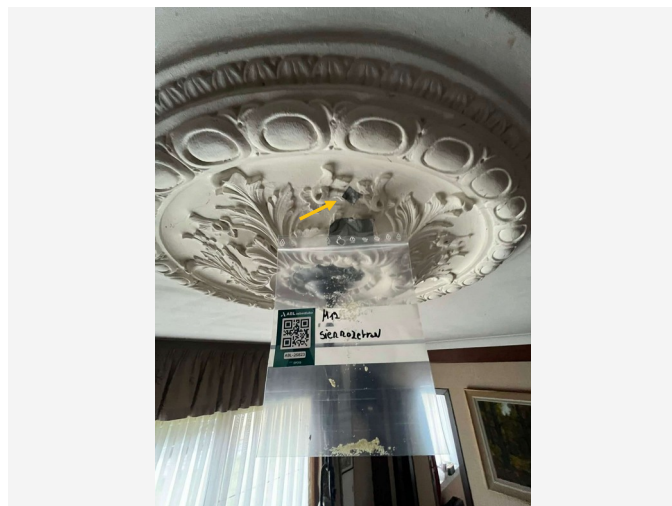
## Fiche 20: Sierrozetten

Geen asbest

#	Type	Referentie	Resultaat
20.1	Mengmonster	M12	Geen asbest

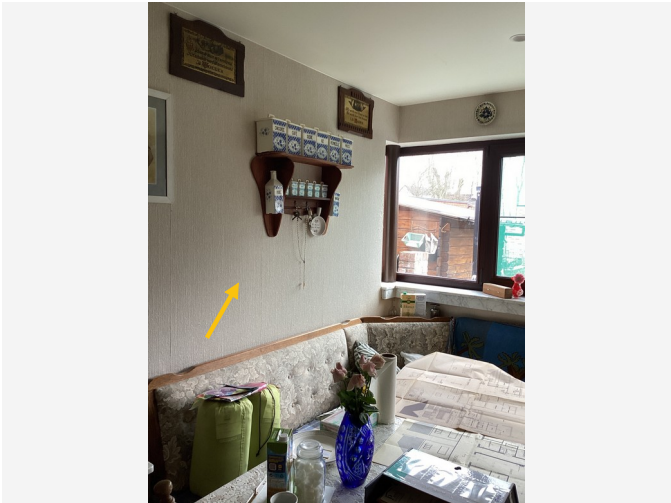
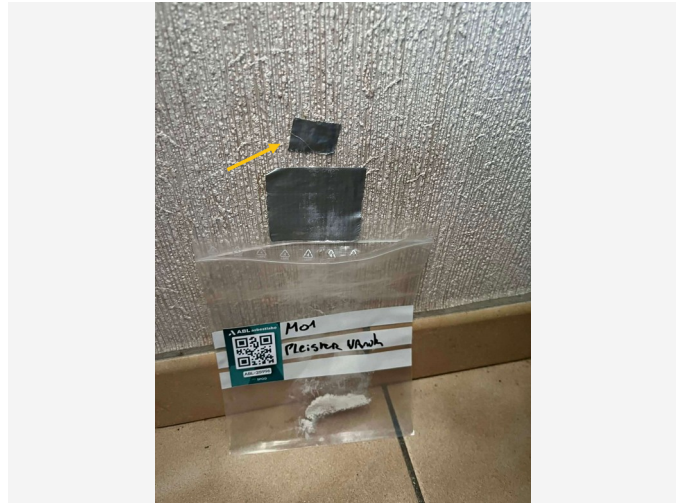
# Fiche 21: Pleisterwerk wanden

Geen asbest

#	Type	Referentie	Resultaat
21.1	Mengmonster	M01	Geen asbest

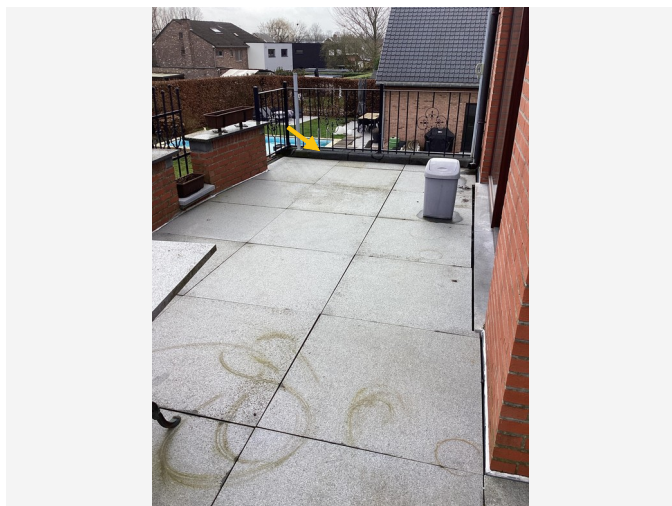
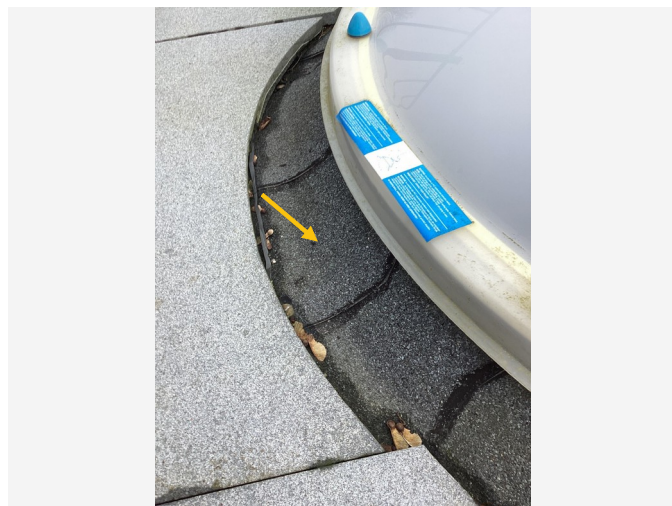
Geen asbest

#	Type	Referentie	Resultaat
22.1	Puntmonster	M04	Geen asbest

<b>Beschrijving</b>	Dakbedekking - Roofing (Terras)
<b>Omgeving</b>	Buiten
<b>Primaire drager</b>	Plat dak
<b>Bindmiddel van materiaal</b>	Bitumen (roofing, teer, asfalt)
<b>Gebondenheid op basis van bindmiddel</b>	Hecht
<b>Hoeveelheid (oppervlakte - aantal)</b>	<ul style="list-style-type: none"><li>• 30,00 m<sup>2</sup> - 1 stuk</li></ul>
<b>Totale oppervlakte</b>	30,00 m <sup>2</sup>
<b>Identificatiemethode</b>	Een monstername door de asbestdeskundige met laboanalyse door een asbestlabo.
<b>Destructieve handeling voor identificatie</b>	Nee
<b>Opmerking</b>	<p>Er werd enkel een puntstaal genomen van de bovenste laag. Mogelijks zijn er onderliggende asbestverdachte lagen aanwezig die niet waarneembaar waren tijdens de inspectie. Wanneer bij renovatie- of sloopwerken blijkt dat er nog onderliggende lagen aanwezig zijn dient er hiervan een staal te worden genomen welke door een erkend laboratorium moet worden geanalyseerd.</p> <p>De hoeveelheid betreft een schatting.</p>
