Asbestinventarisatetest

Damstraat 109/1, 1982 Zemst

Attestnummer : 20260215-000171.000

Niet-asbestveilig

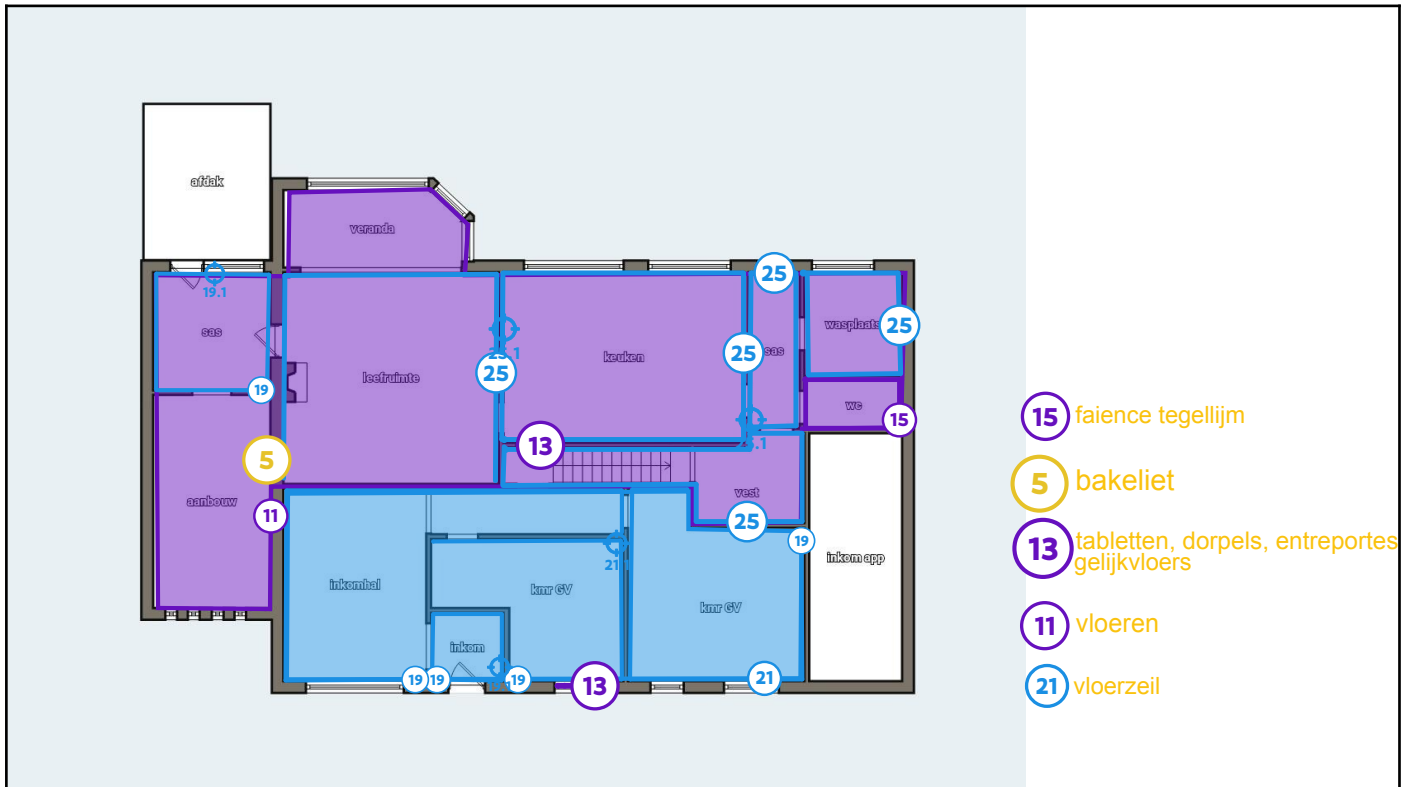
Plan 1.3: Grondplan

Beschrijving	Type	Actie
5. Electrisch materiaal bakeliet	Asbestmateriaal	Zorgvuldig beheren
11. Vloeren	Advies	-
13. Venstertabletten, dorpels, entreportes	Advies	-
15. Faience tegellijm	Advies	-
19. Pleisterwerk muren	Geen asbest	-
19.1 Code: M01 PL muren	Mengmonster	-
21. Vloerzeil gelijkvloers	Geen asbest	-
21.1 Code: M05 Vloerzeil	Puntmonster	-
25. Pleisterwerk muren sierpleister	Geen asbest	-
25.1 Code: M02 PI muren sierpleister	Mengmonster	-

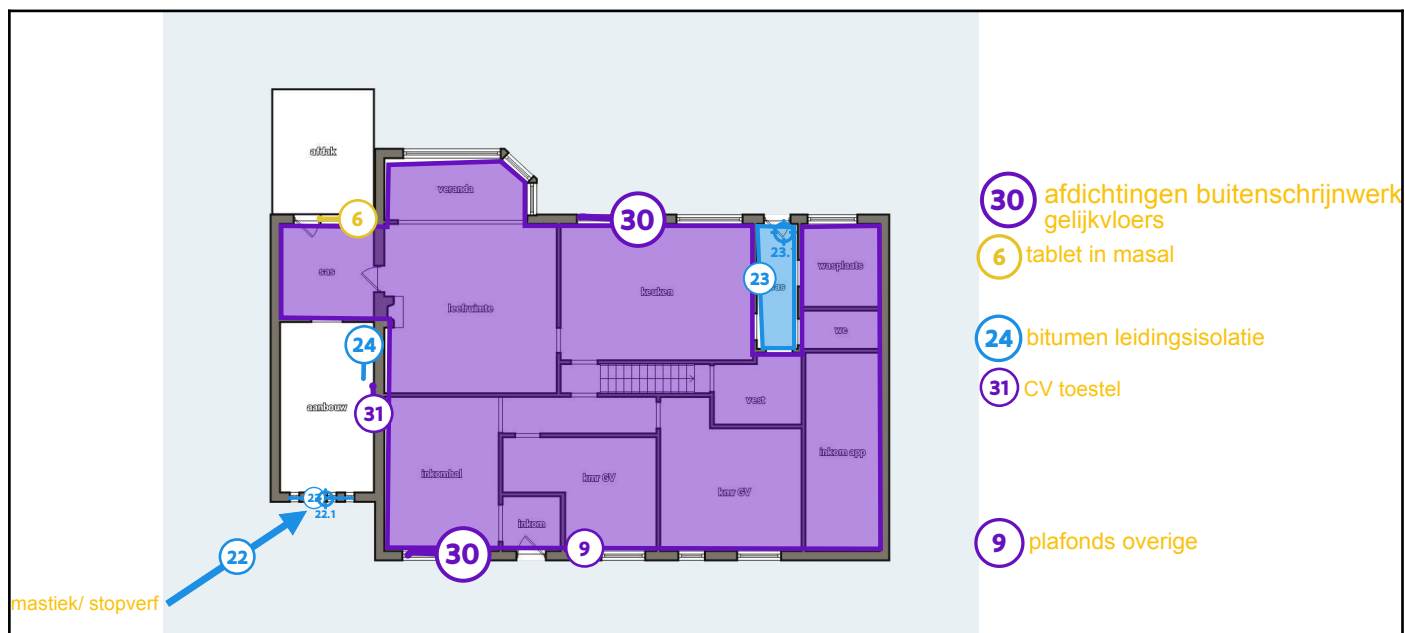
Plan 1.4: Grondplan kopie

Beschrijving	Type	Actie
6. Tablet masal	Asbestmateriaal	Zorgvuldig beheren
9. Plafonds overige	Advies	-
22. Mastiek stopverf aanbouw	Geen asbest	-
22.1 Code: M08 Stopverf aanbouw	Puntmonster	-
23. Pleisterwerk plafonds	Geen asbest	-
23.1 Code: M07 PI Plafonds	Mengmonster	-
24. Bitumen leidingsisolatie	Geen asbest	-
30. Afdichtingen rond buitenschrijnwerk	Overige ruimte of materiaal	-
31. CV verwarming	Overige ruimte of materiaal	-

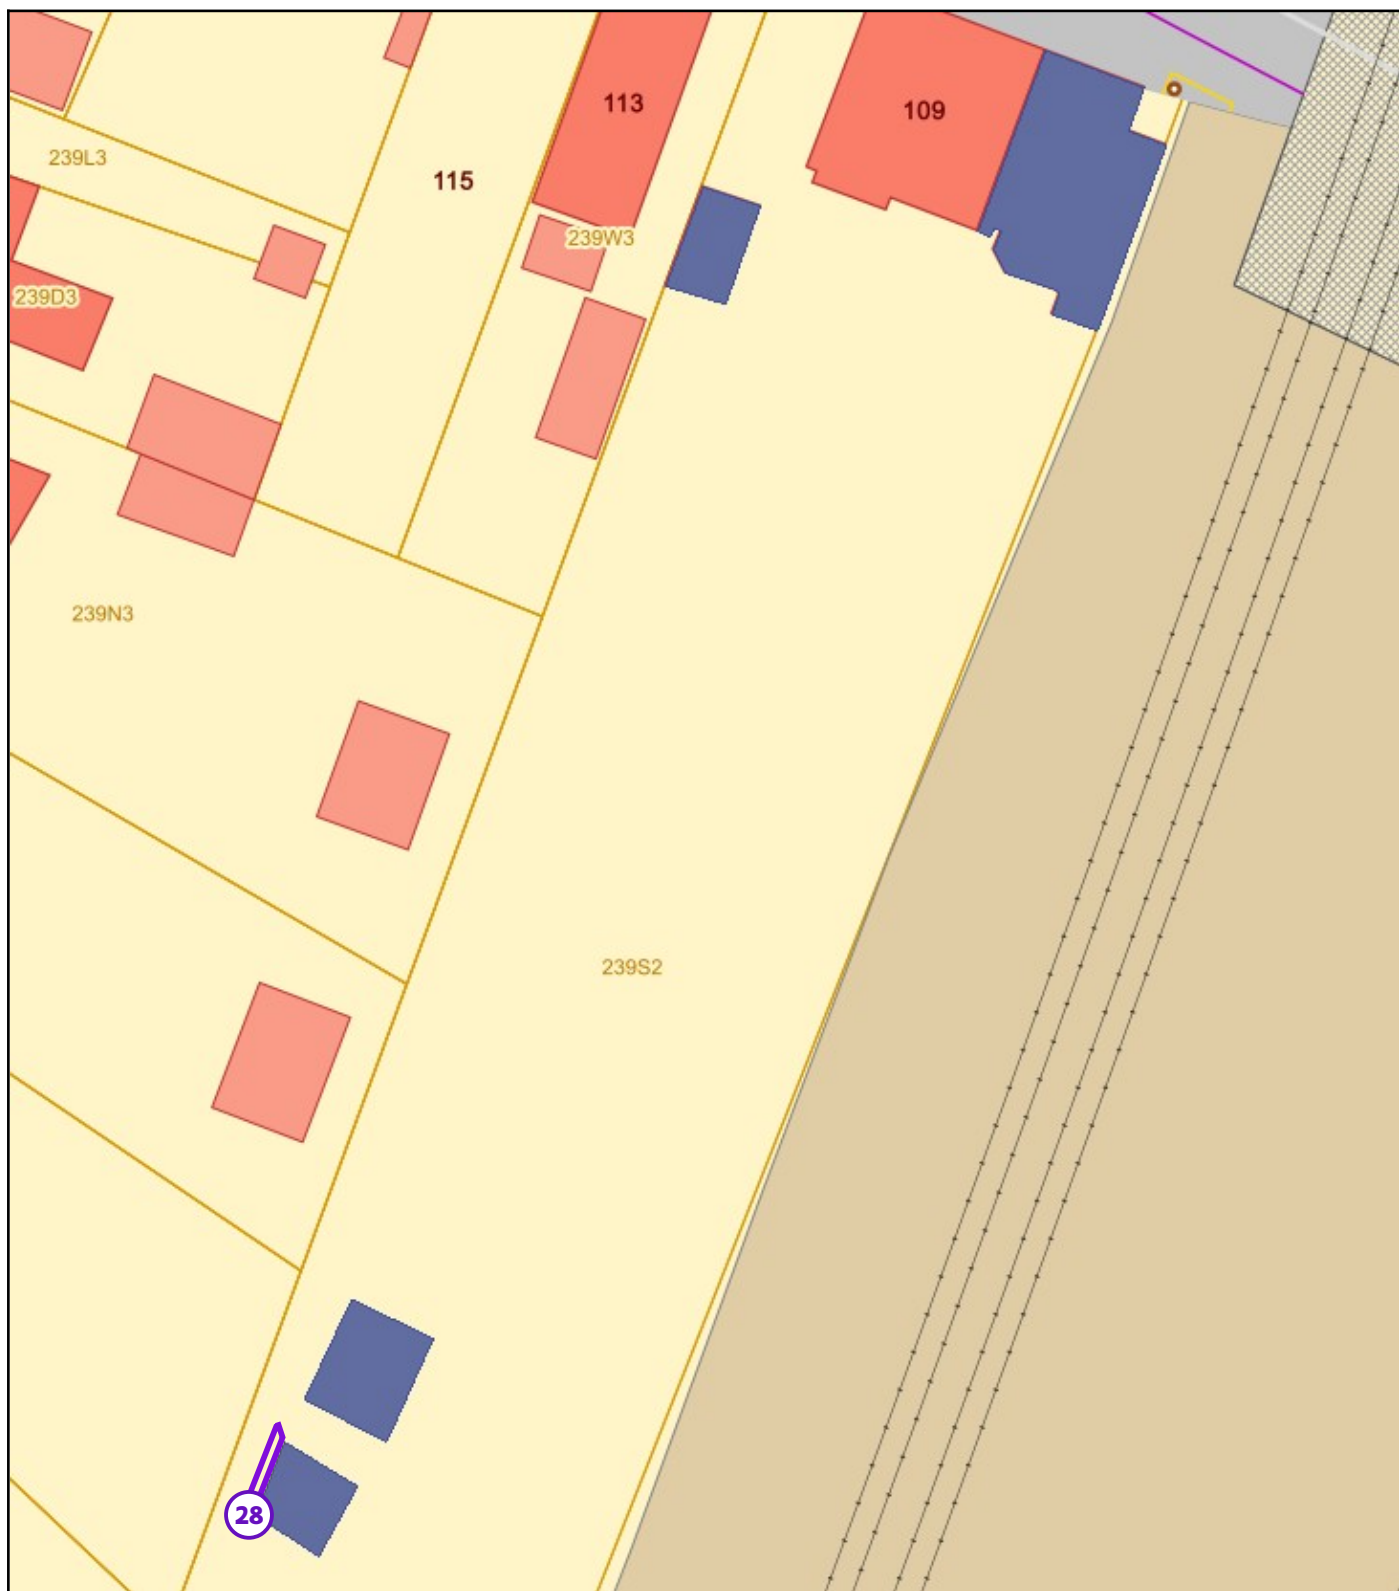
Plan 4.2: Afdruiptzones/afvloeizones

28. Afdruiptones golfplaten	Afdruiptone/afvloeizone	-
-----------------------------	-------------------------	---

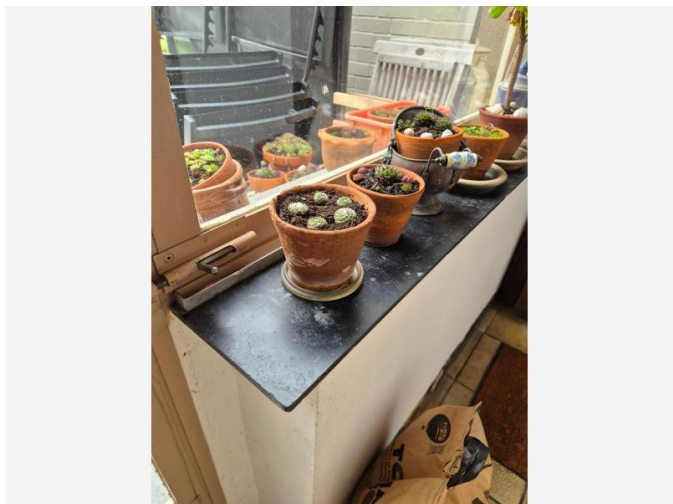
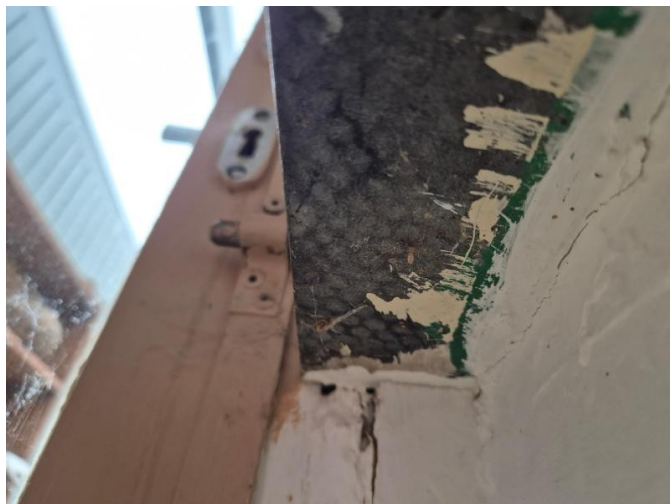
Beschrijving	Electrisch materiaal bakeliet
Omgeving	Binnen
Primaire drager	Communicatie en elektrische infrastructuur en uitrusting
Asbestmateriaal	Plaat, paneel, tablet - Type Bakeliet
Bindmiddel van asbestmateriaal	Kunststof of -hars
Gebondenheid op basis van bindmiddel	Hecht
Hoeveelheid (oppervlakte - dikte - aantal)	<ul style="list-style-type: none"> • 0,03 m² - 0,20 cm - 1 stuk
Totaal volume	< 0,001 m ³
Eenvoudig bereikbaar	Ja
Bevestigingswijze	<ul style="list-style-type: none"> • Geschroefd
Identificatiemethode	<p>De asbestdeskundige beoordeelt het materiaal als asbestverdacht en dus asbesthoudend, en dit zonder monstername.</p> <p>Motivatie: De monstername brengt andere schade aan dan schade die inherent is aan de monstername.</p>
Destructieve handeling voor identificatie	Nee
Opmerking	<p>Oude toepassingen in bakeliet aanwezig. Het is moeilijk te bepalen of de bakeliettoepassingen in de woning ook effectief asbesthoudend zijn (het kan ook gaan om een asbestvrije variant). Er werd geen monster genomen oww beschadiging aan een elektrisch gerelateerde toepassing. Vermoedelijk zullen de toepassingen verwijderd worden bij aanpassing van het elektriciteitsnetwerk.</p> <p>Hoeveelheden zijn een beredeneerde schatting.</p>

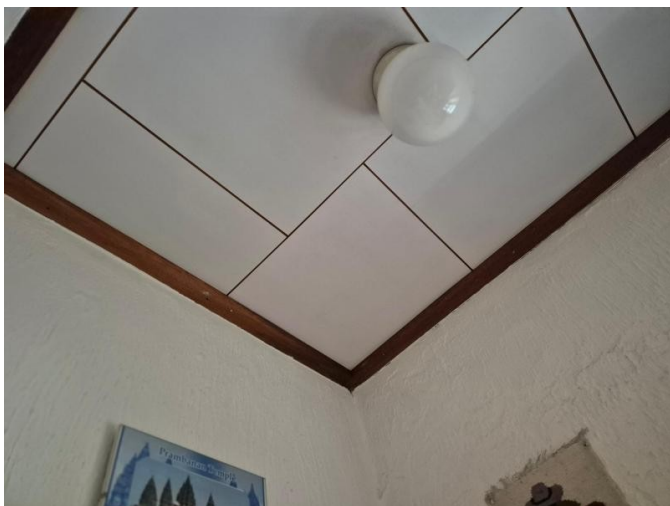
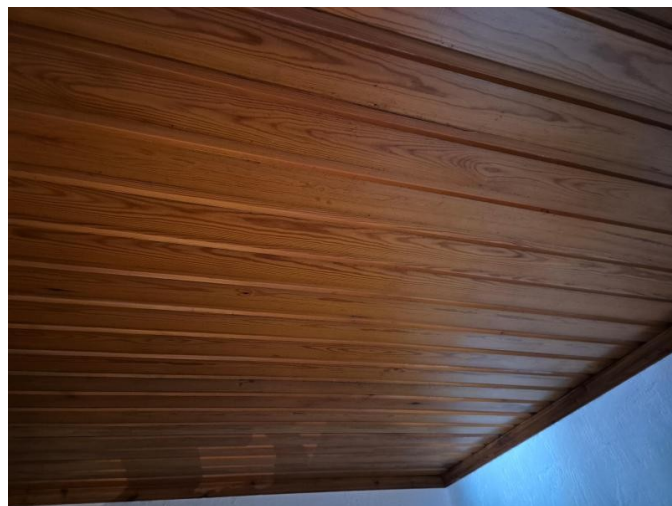
Basis voor advies	De asbestdeskundige beoordeelt het materiaal als niet-asbestverdacht.
Primaire drager	Plafond

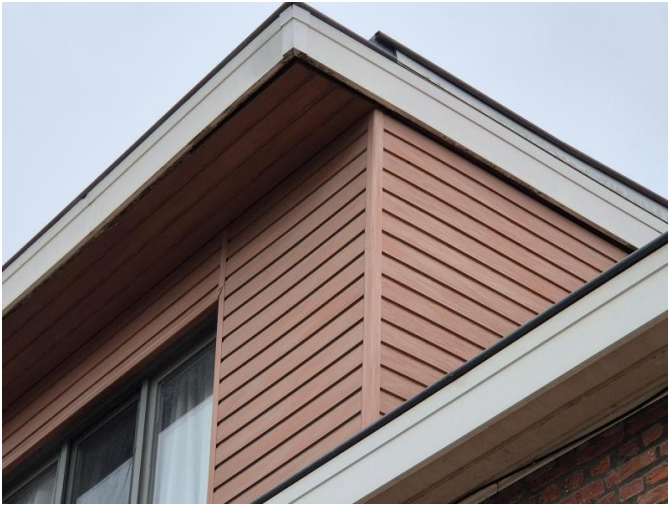
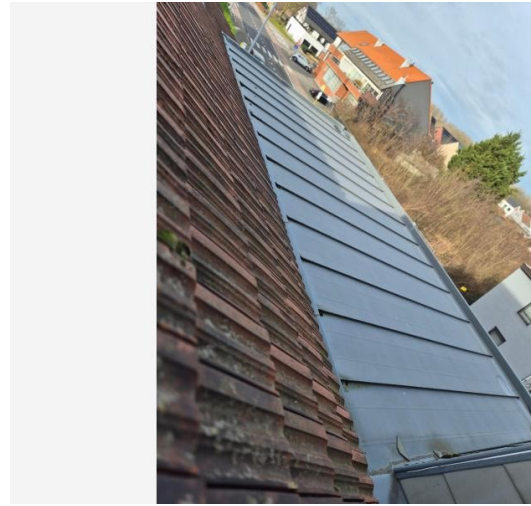
Basis voor advies	Beoordeling op basis van een bewijsdocument.
-------------------	--

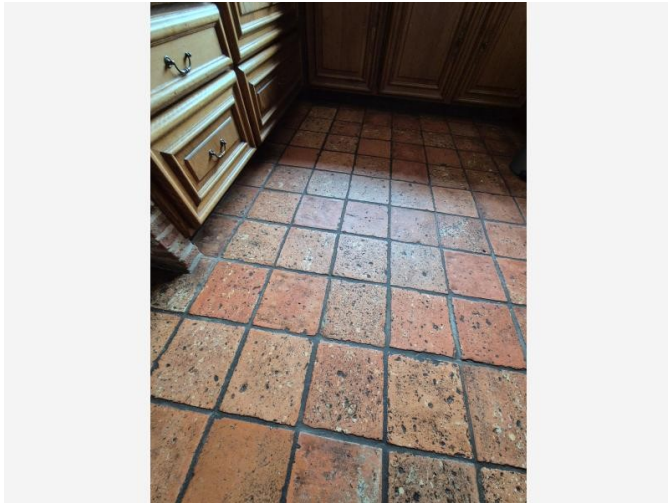
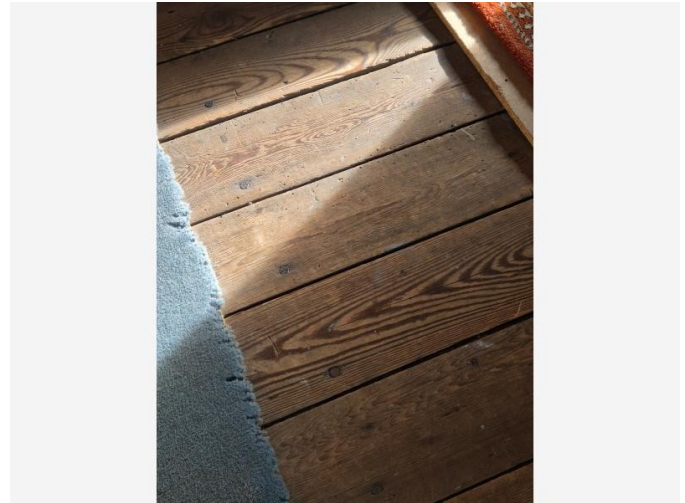
Basis voor advies	De asbestdeskundige beoordeelt het materiaal als niet-asbestverdacht.
-------------------	---

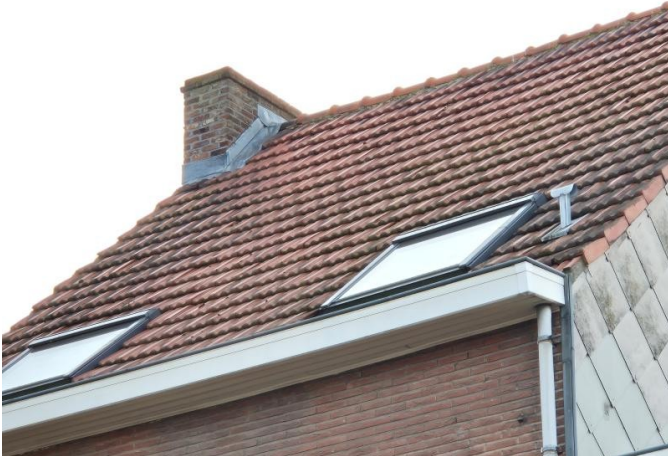
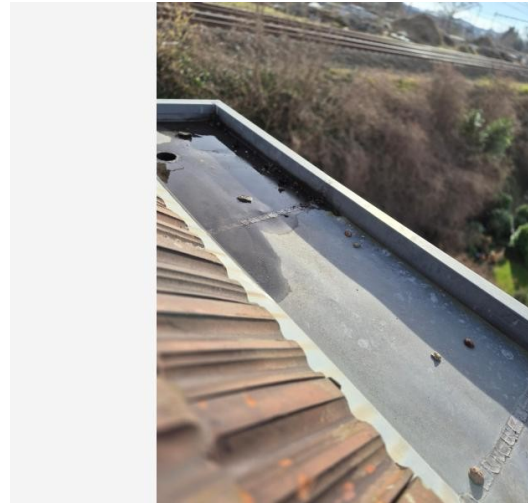
Basis voor advies	De asbestdeskundige beoordeelt het materiaal als niet-asbestverdacht.
--------------------------	---

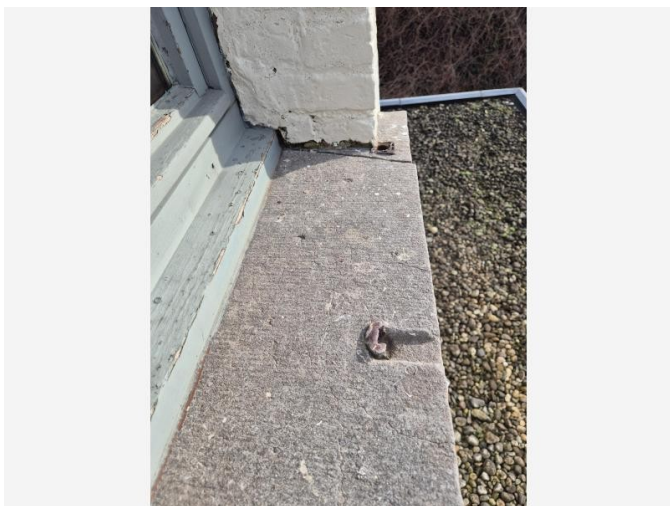
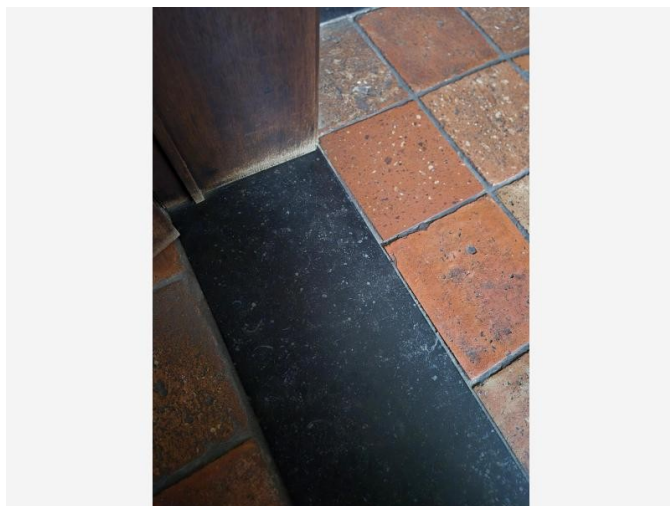
Basis voor advies	De asbestdeskundige beoordeelt het materiaal als niet-asbestverdacht.
--------------------------	---

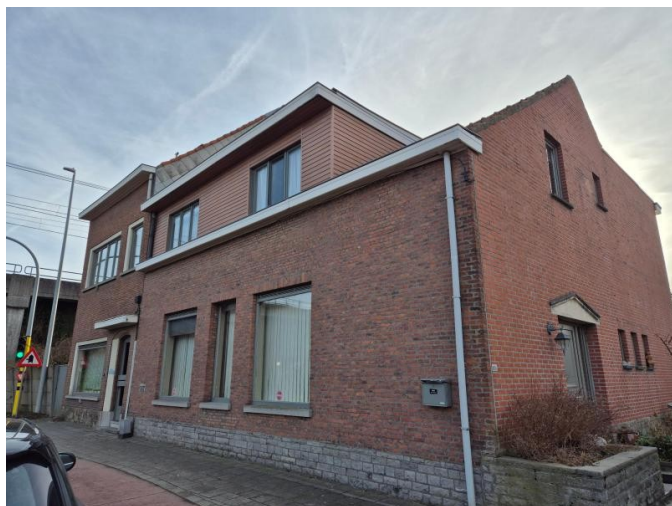
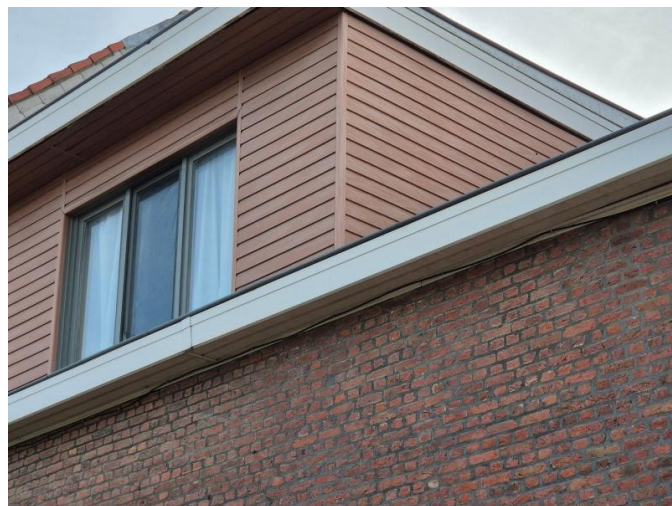
Basis voor advies	De asbestdeskundige beoordeelt het materiaal als niet-asbestverdacht.
-------------------	---

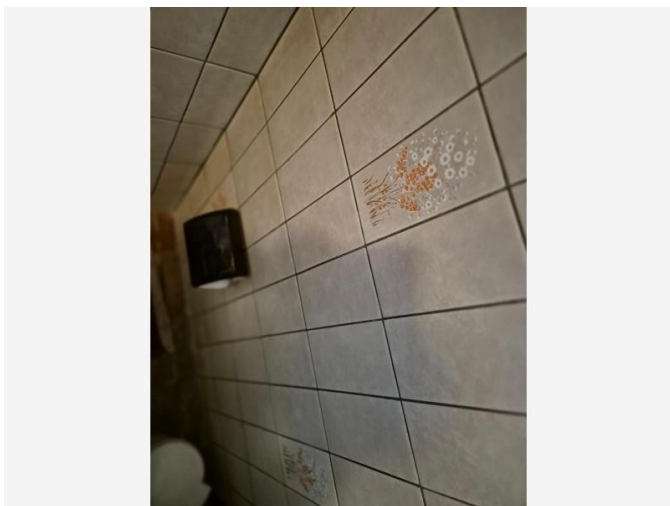
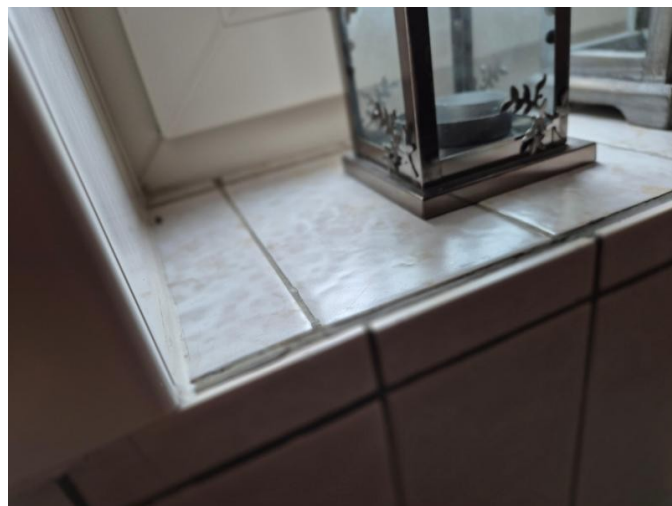
Informatie over een materiaal dat de asbestdeskundige niet kan waarnemen of vaststellen

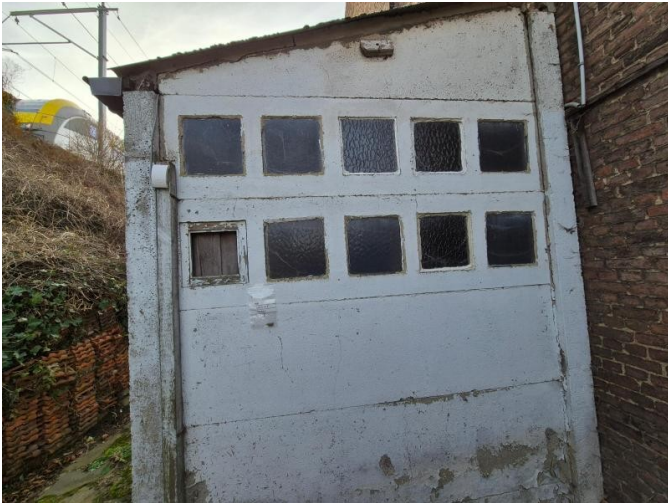
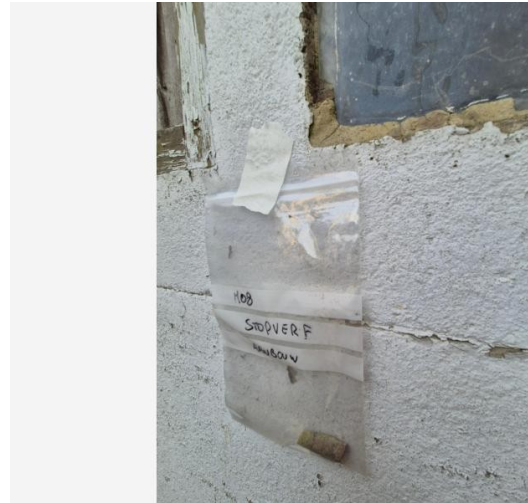
Fiche 22: Mastiek stopverf aanbouw

Geen asbest

#	Type	Referentie	Resultaat
22.1	Puntmonster	M08 Stopverf aanbouw	Geen asbest

Beschrijving	Mastiek stopverf aanbouw
Omgeving	Buiten
Primaire drager	Wandopening verticaal (raam, deur, ...)
Bindmiddel van materiaal	Kitten, mastiek, pasta
Gebondenheid op basis van bindmiddel	Hecht
Hoeveelheid (gewicht - aantal)	<ul style="list-style-type: none">• 2,00 kg - 1 stuk
Totaal gewicht	2,00 kg
Identificatiemethode	Een monstername door de asbestdeskundige met laboanalyse door een asbestlabo.
Destructieve handeling voor identificatie	Nee
Opmerking	Mastiek/ stopverf tussen glas en kader aanbouw. Er werd een staal genomen ter controle: geen asbest. Hoeveelheden zijn een beredeneerde schatting.
