Asbestinventarisatetest

Damstraat 109/2, 1982 Zemst

Attestnummer : 20260215-000175.000

Uitgegeven op : 15.02.2026

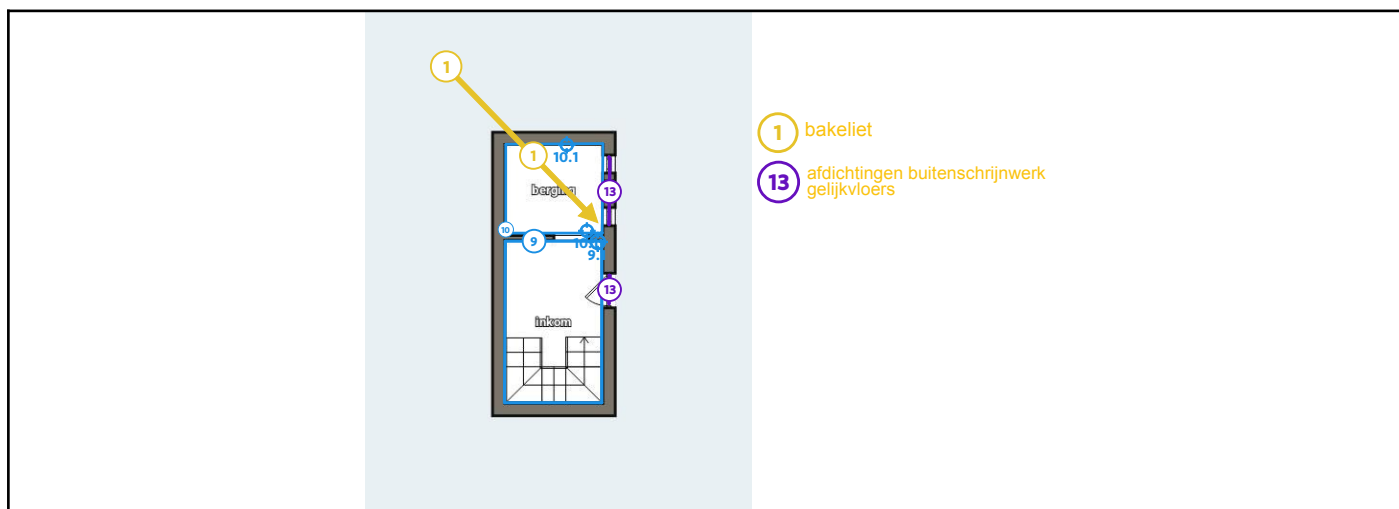
Plan 1.1: Appartement gelijkvloers

Beschrijving	Type	Actie
1. Electrisch materiaal bakeliet	Asbestmateriaal	Zorgvuldig beheren
9. Pleisterwerk muren	Geen asbest	-
9.1 Code: M01 PL muren	Mengmonster	-
10. Cementering berging	Geen asbest	-
10.1 Code: M02 Cem berging	Mengmonster	-
13. Afdichtingen rond buitenschrijnwerk	Overige ruimte of materiaal	-

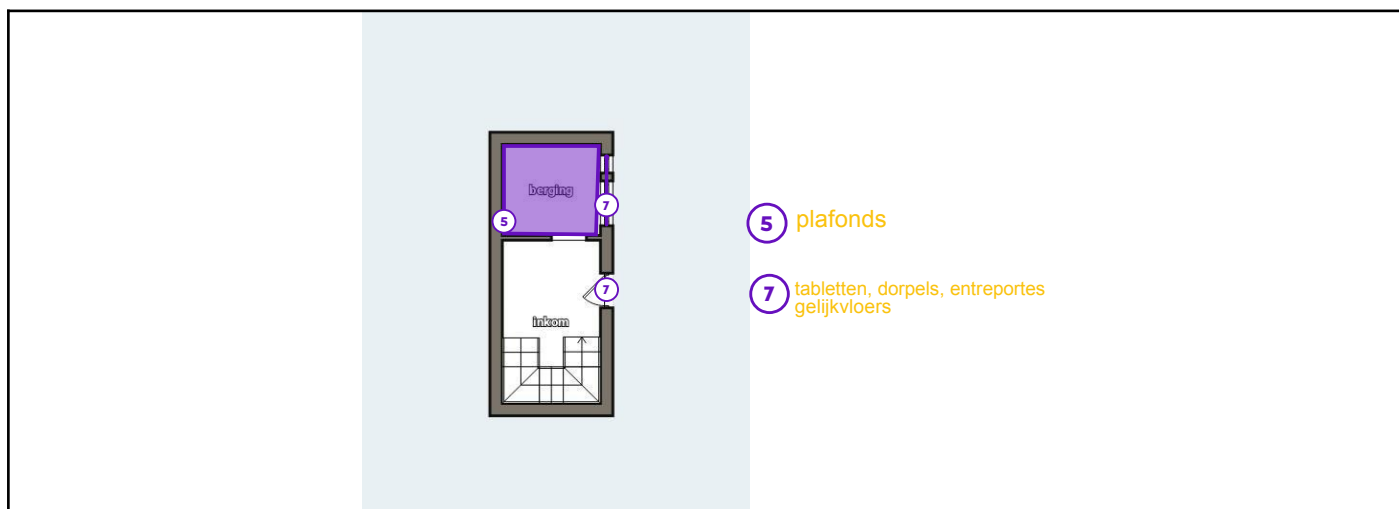
Plan 1.2: Appartement gelijkvloers kopie

Beschrijving	Type	Actie
5. Plafonds	Advies	-
7. Venstertabletten, dorpels, entreportes	Advies	-

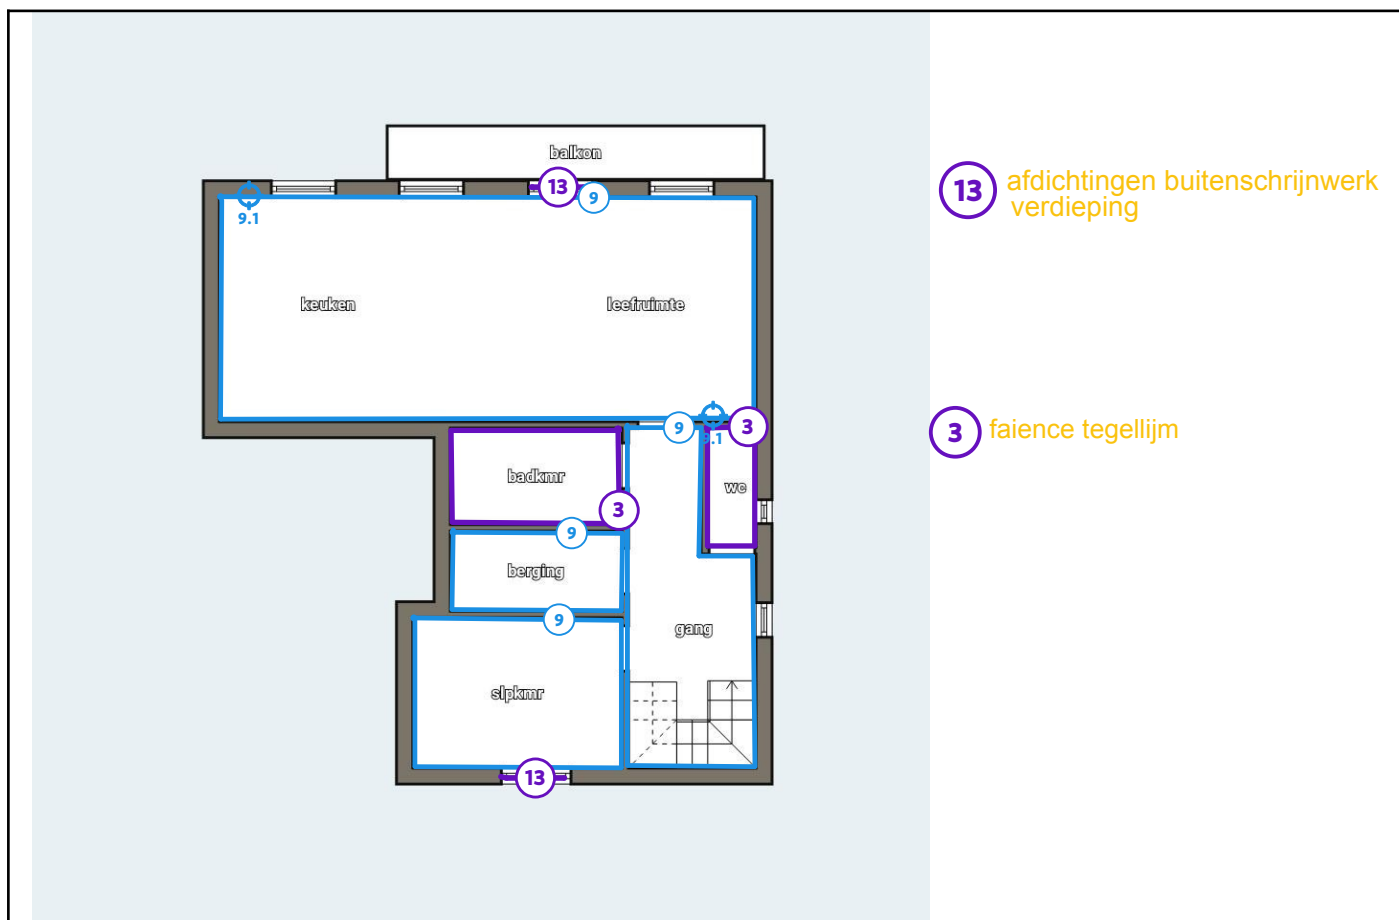
Plan 1.3: Appartement verdieping

Beschrijving	Type	Actie
3. Faience tegellijn	Advies	-
9. Pleisterwerk muren	Geen asbest	-
9.1 Code: M01 PL muren	Mengmonster	-
13. Afdichtingen rond buitenschrijnwerk	Overige ruimte of materiaal	-

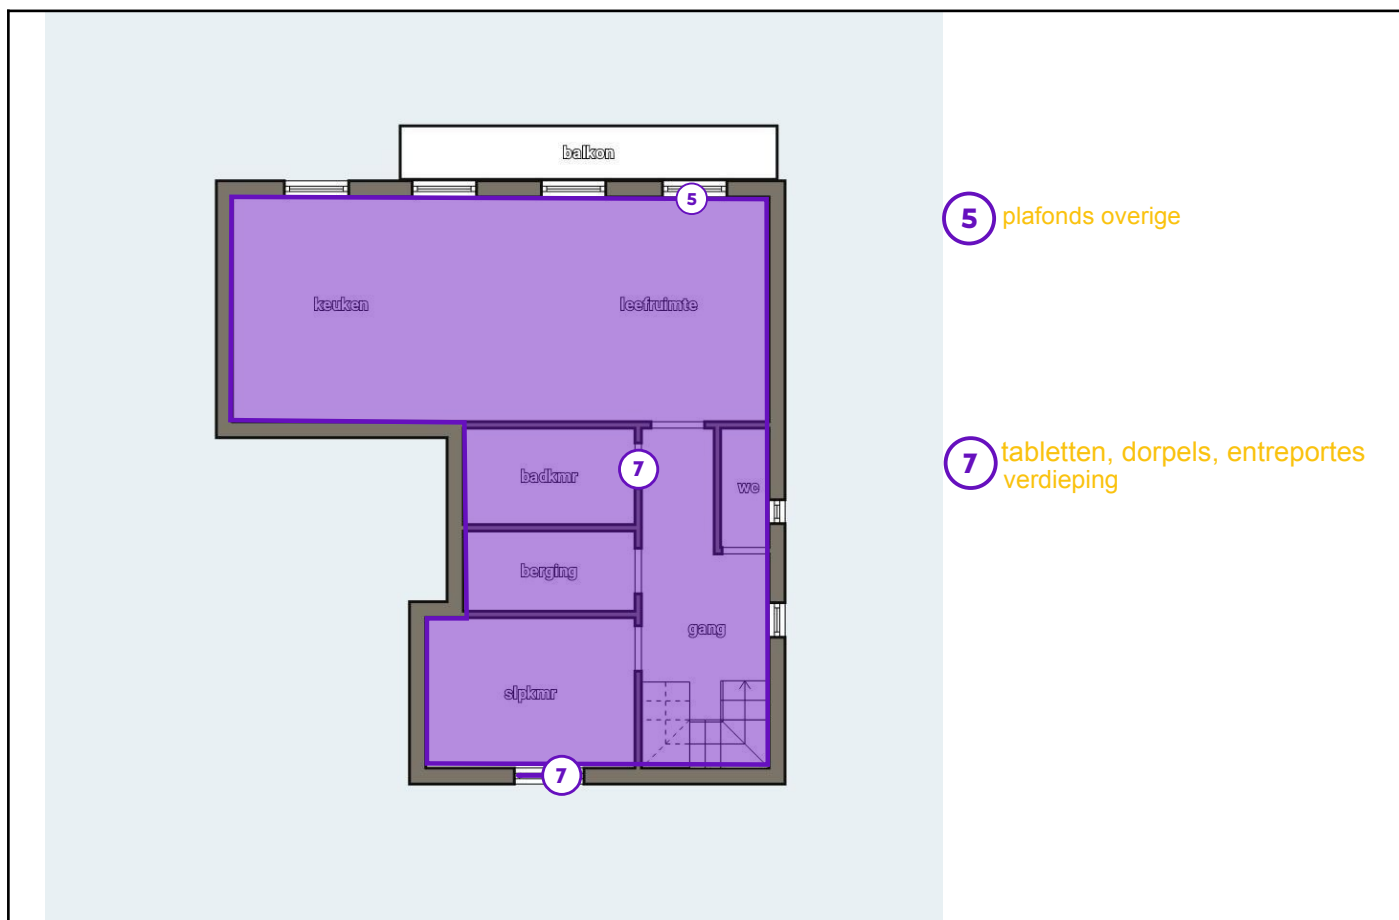
Plan 1.4: Appartement verdieping kopie

Beschrijving	Type	Actie
5. Plafonds	Advies	-
7. Venstertabletten, dorpels, entreportes	Advies	-

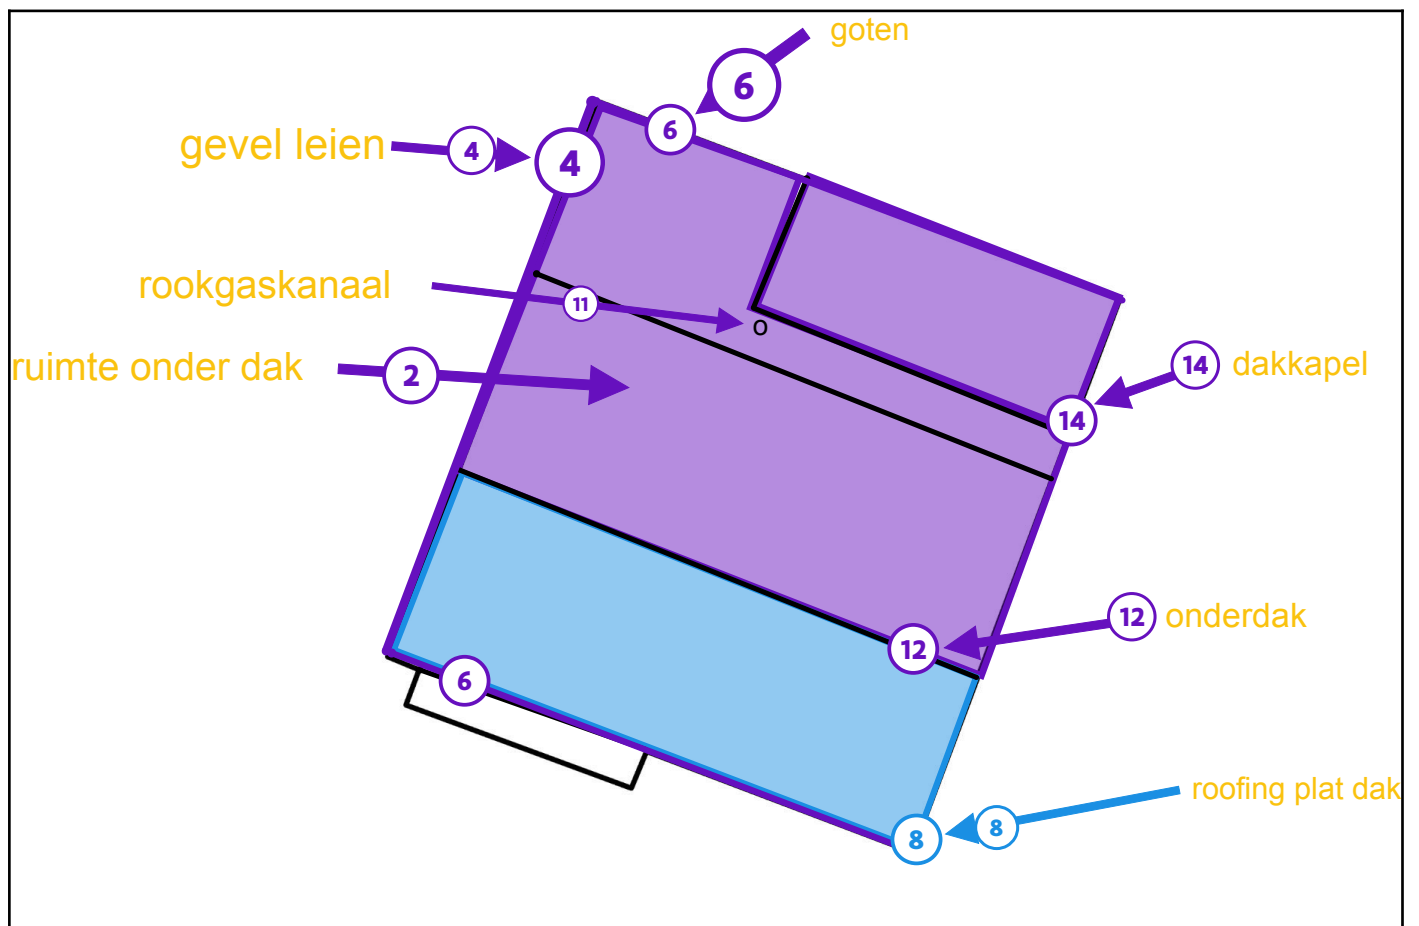
Plan 1.5: Daken

Beschrijving	Type	Actie
2. Ruimte onder dak	Beperking	-
4. Gevelleien	Advies	-
6. Gootafwerking	Advies	-
8. Roofing plat dak	Geen asbest	-
11. Rookgaskanaal op dak	Overige ruimte of materiaal	-
12. Onderdak	Overige ruimte of materiaal	-
14. Dakbedekking dakkapel	Overige ruimte of materiaal	-

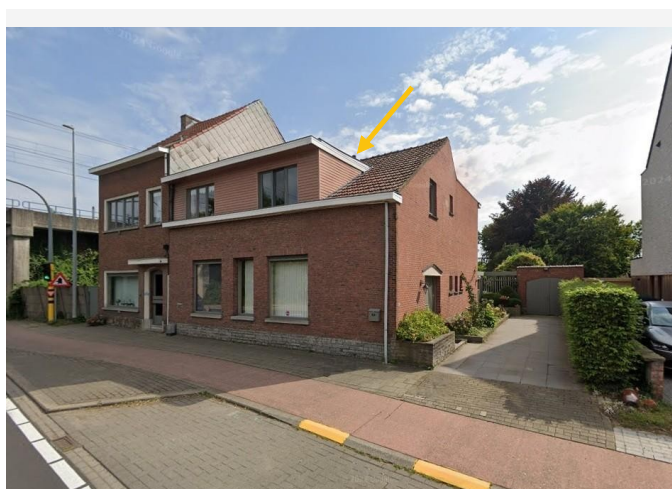
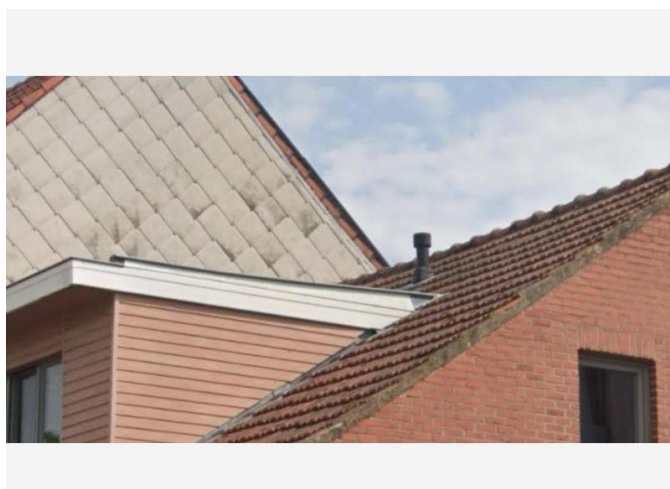
Beschrijving	Notitie	Terug te vinden op plannen
Fiche 11: Rookgaskanaal op dak	Rookgaskanaal op dak in pvc of aluminium. Volledig kanaal niet inspecteerbaar zonder destructief onderzoek.	Plan 1.5: Daken
Fiche 12: Onderdak	Geen onderdak vastgesteld onder de pannen ter hoogte van lage schuine dak aan rechter zijde.	Plan 1.5: Daken
Fiche 13: Afdichtingen rond buitenschrijnwerk	De afdichtingen werden gecontroleerd en als niet-asbesthoudend beschouwd. Tussen schrijnwerk en muur: type siliconen, zacht en elastisch. Tussen glas en kader: type rubber en siliconen. Buitenschrijnwerk werd vernieuwd in 2017. Bewijsdocumenten opgeladen in de databank. Bewijsdocumenten opgeladen in de databank.	Plan 1.1: Appartement gelijkvloers Plan 1.3: Appartement verdieping
Fiche 14: Dakbedekking dakkapel	Dakbedekking dakkapel afgewerkt met zink. Omwille van veiligheidsredenen van op afstand geïdentificeerd.	Plan 1.5: Daken

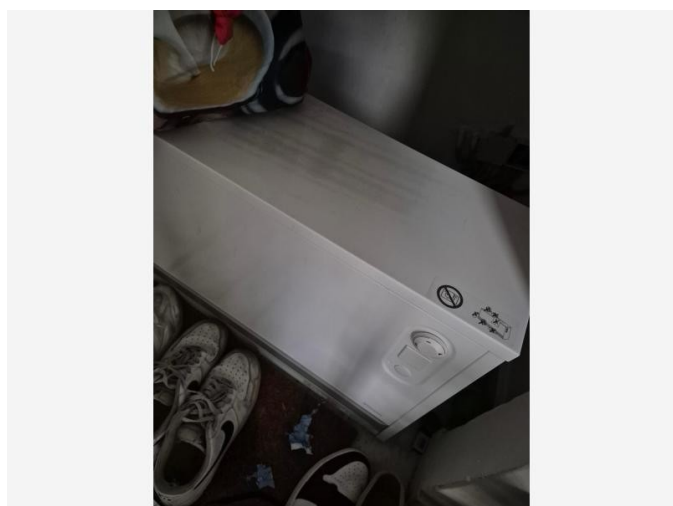
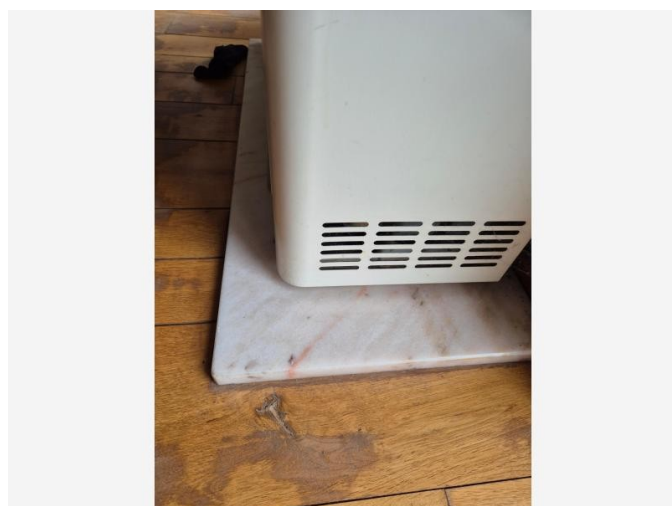
Beschrijving	Notitie	Terug te vinden op plannen
Fiche 15: CV verwarming	Electrische verwarming.	-
Fiche 16: Liftinfrastructuur	Geen lift aanwezig.	-
Fiche 17: Leidingisolatie	Geen gipsisolatie rond leidingen aanwezig.	-
