Asbestinventarisatetest

Brusselsesteenweg 78, 1980 Zemst

Attestnummer : 20251031-000924.001

Uitgegeven op : 31.10.2025

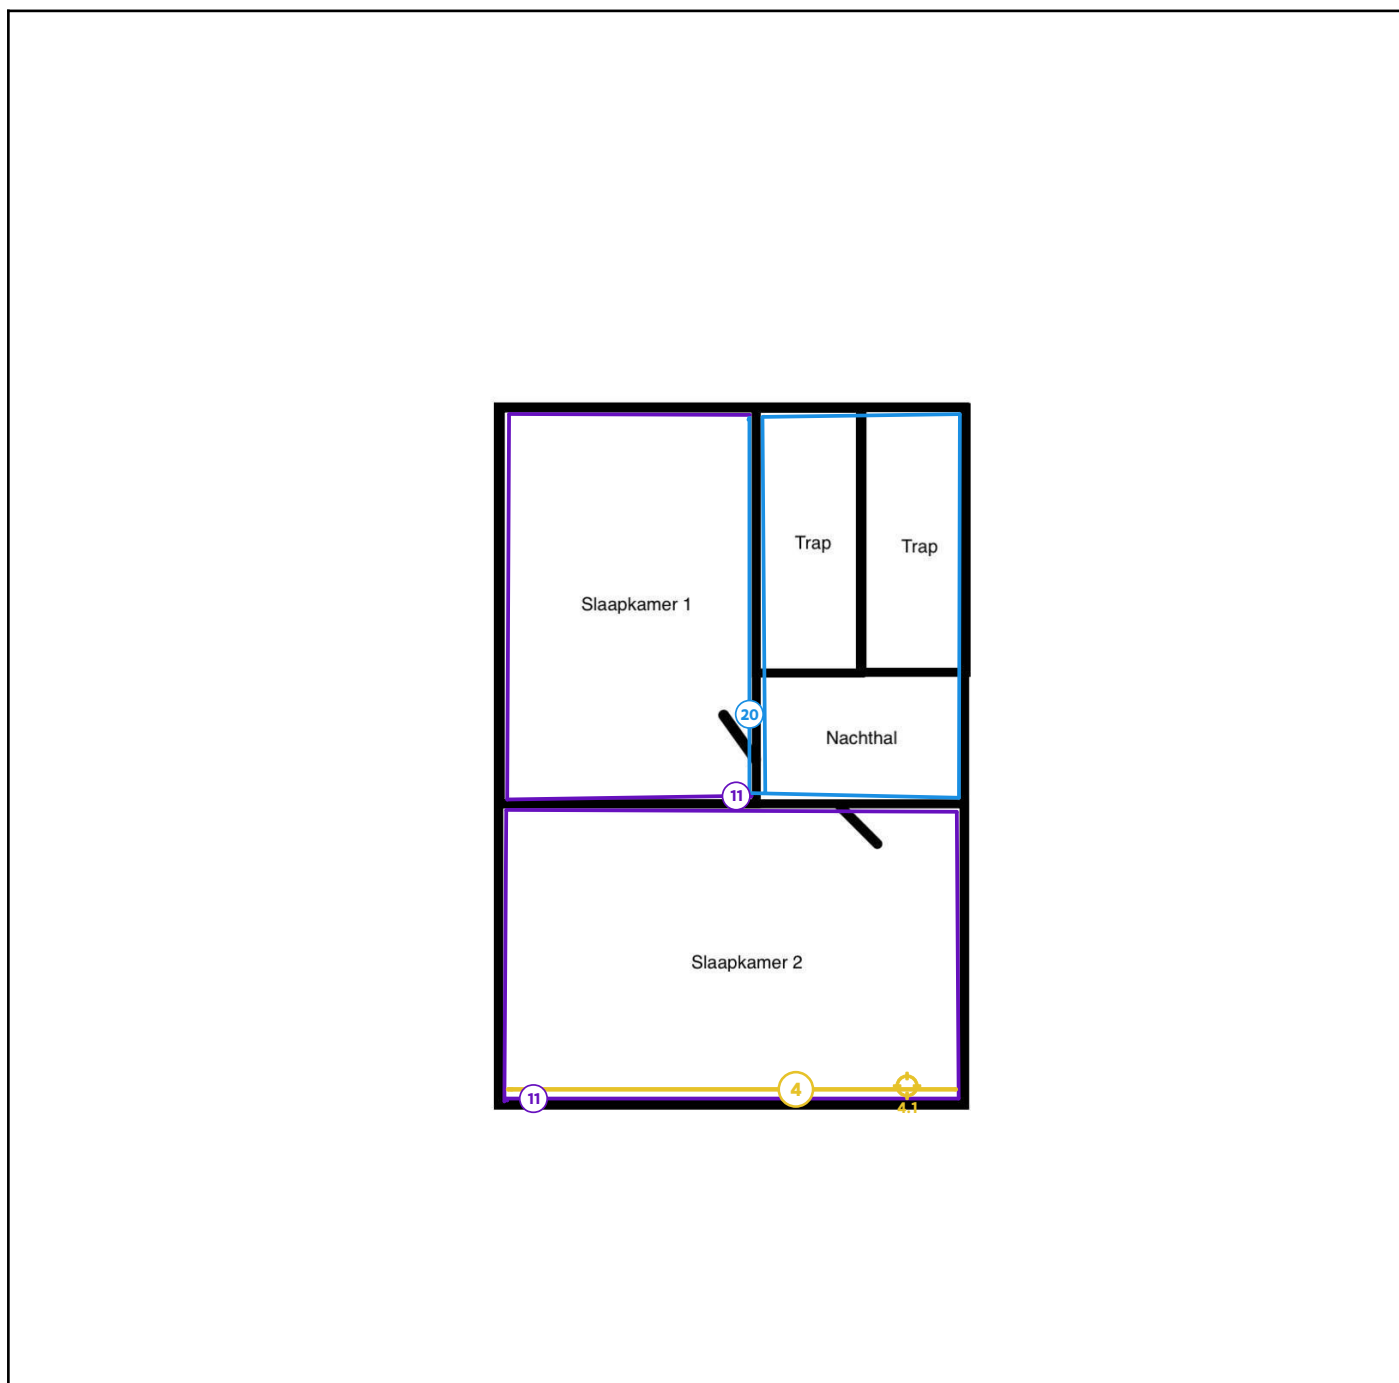
Plan 1.2: +2

Beschrijving	Type	Actie
4. Vensterbank-binnen	Asbestmateriaal	Zorgvuldig beheren
4.1 Code: M04	Puntmonster	-
11. Valse wand - Gipskarton	Advies	-

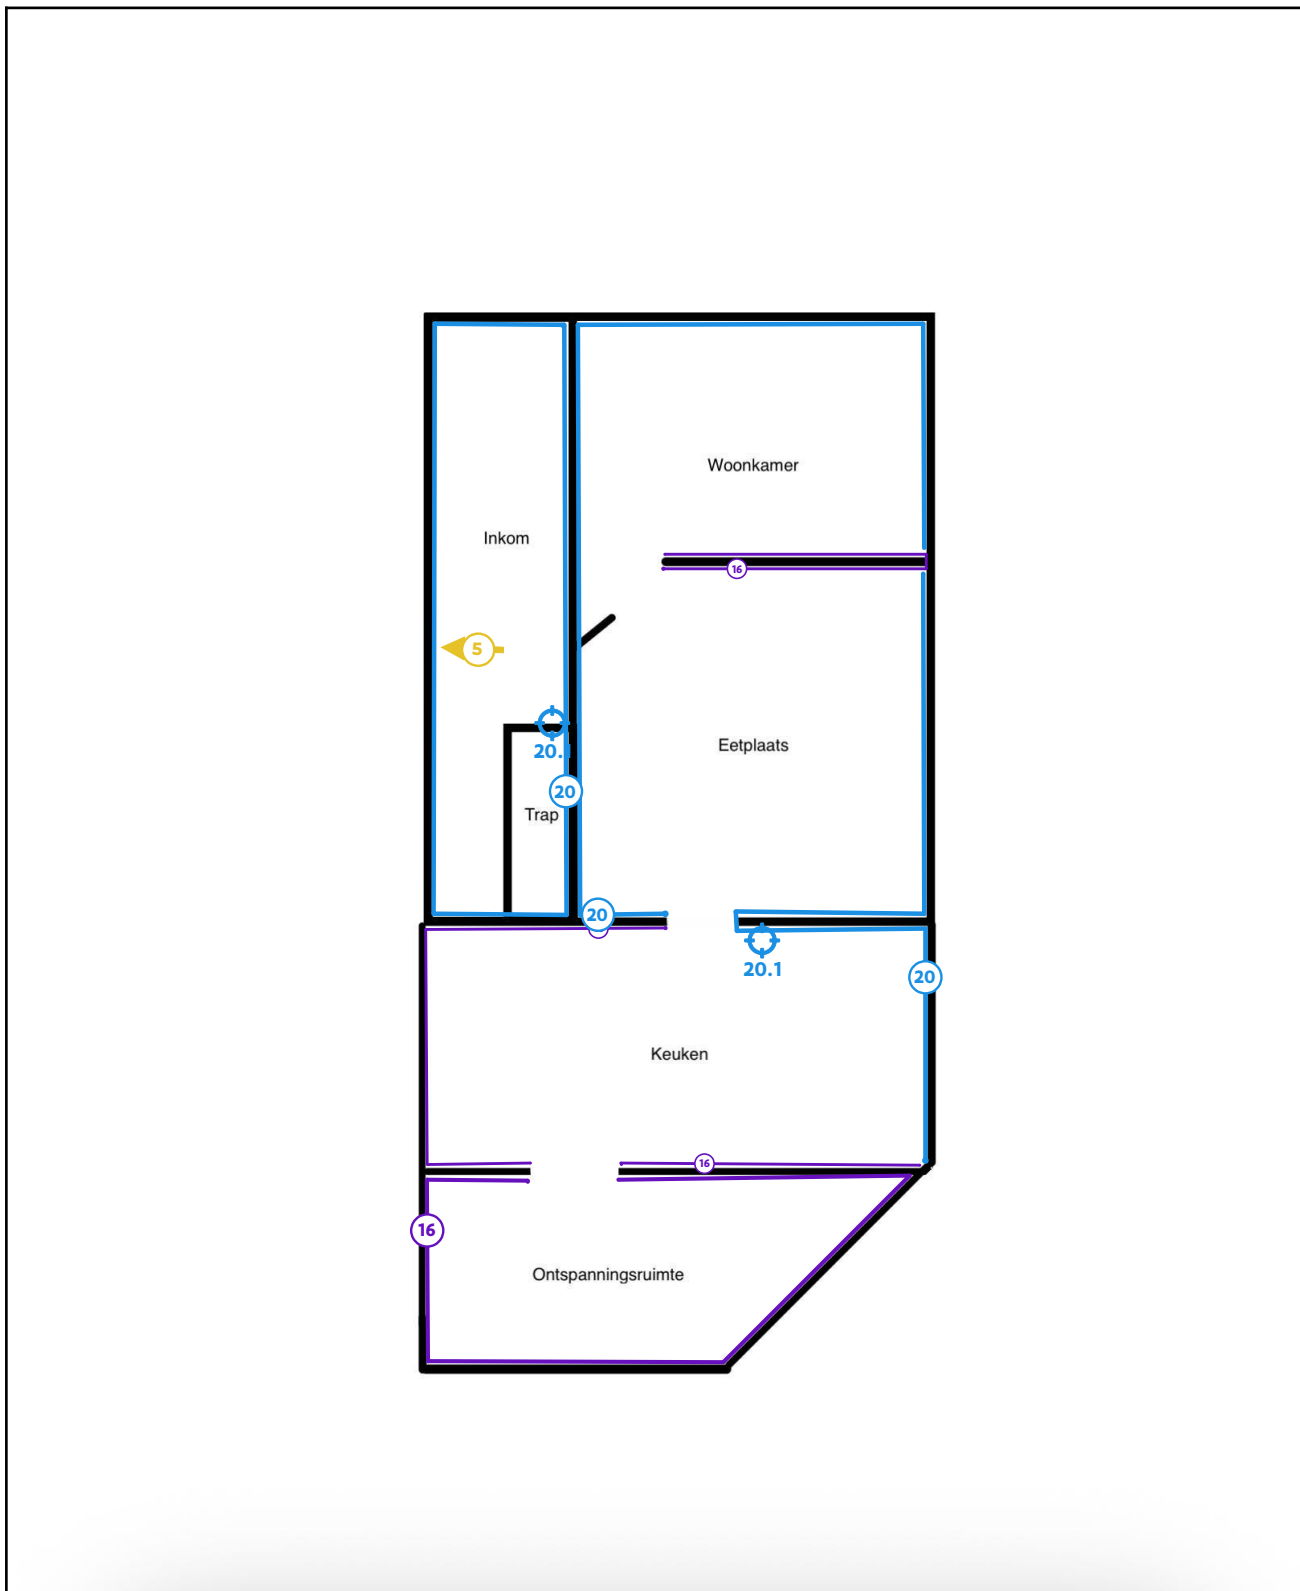
Plan 1.8: Glv

5. Bakeliet meter- en zekering kast	Asbestmateriaal	Zorgvuldig beheren
16. Tegellijm achter wandtegels & plinten	Advies	-
20. Pleisterwerk wanden	Geen asbest	-
20.1 Code: M01	Mengmonster	-

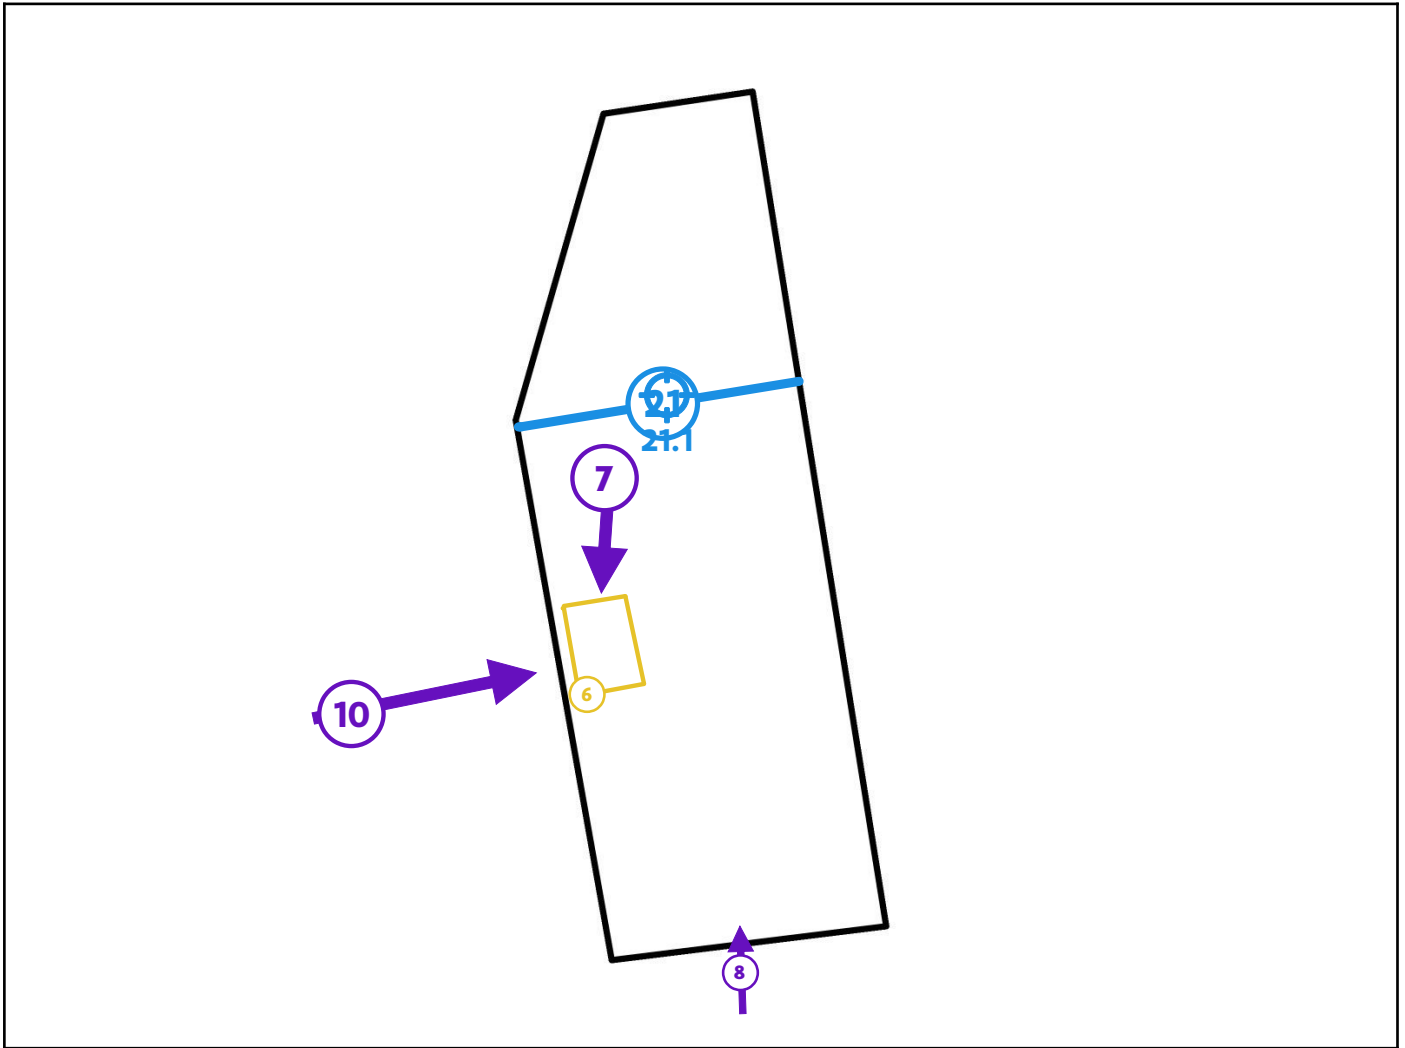
Plan 1.16: Hoofdgebouw plan

Beschrijving	Type	Actie
6. Cementering rond schouw	Asbestmateriaal	Zorgvuldig beheren
7. Mastiek tussen lood en schouw	Beperking	-
8. Dakbedekking (>3,50m)	Beperking	-
10. Binnenzijde en bovenzijde van de schouw	Beperking	-
21. roofing dakgoot achterkant	Geen asbest	-
21.1 Code: M03	Puntmonster	-

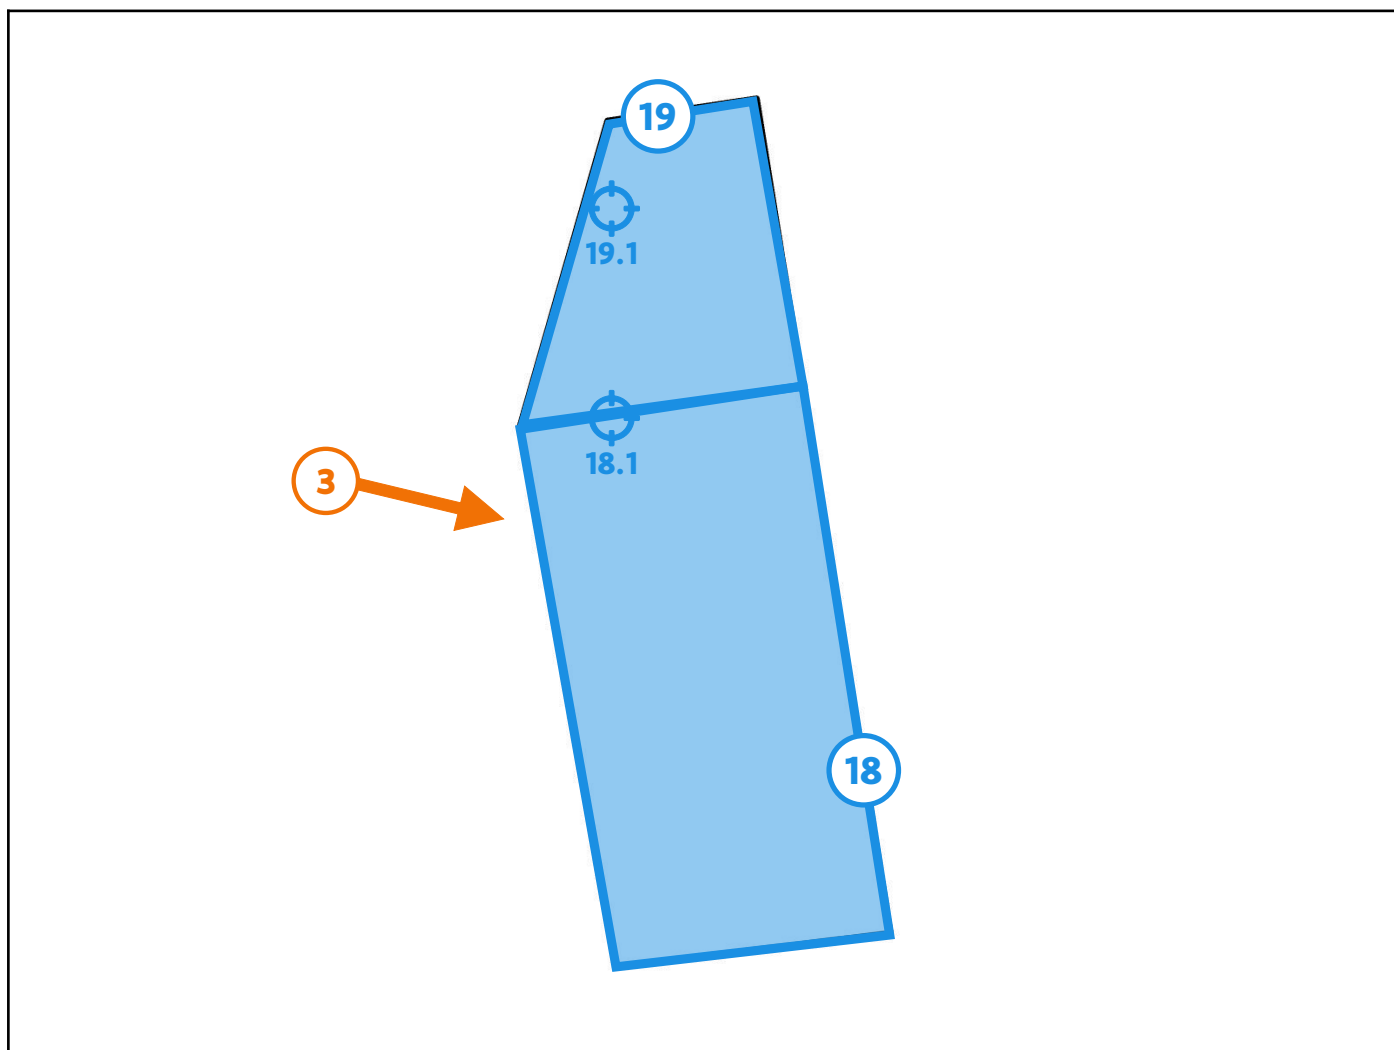
Plan 1.17: Hoofdgebouw plan

Beschrijving	Type	Actie
3. Schouwbus in gesloten systeem	Asbestmateriaal	Verwijderen
18. Dakbedekking - Dakleien	Geen asbest	-
18.1 Code: M02	Puntmonster	-
19. Dakbedekking - Roofing	Geen asbest	-
19.1 Code: M05	Puntmonster	-

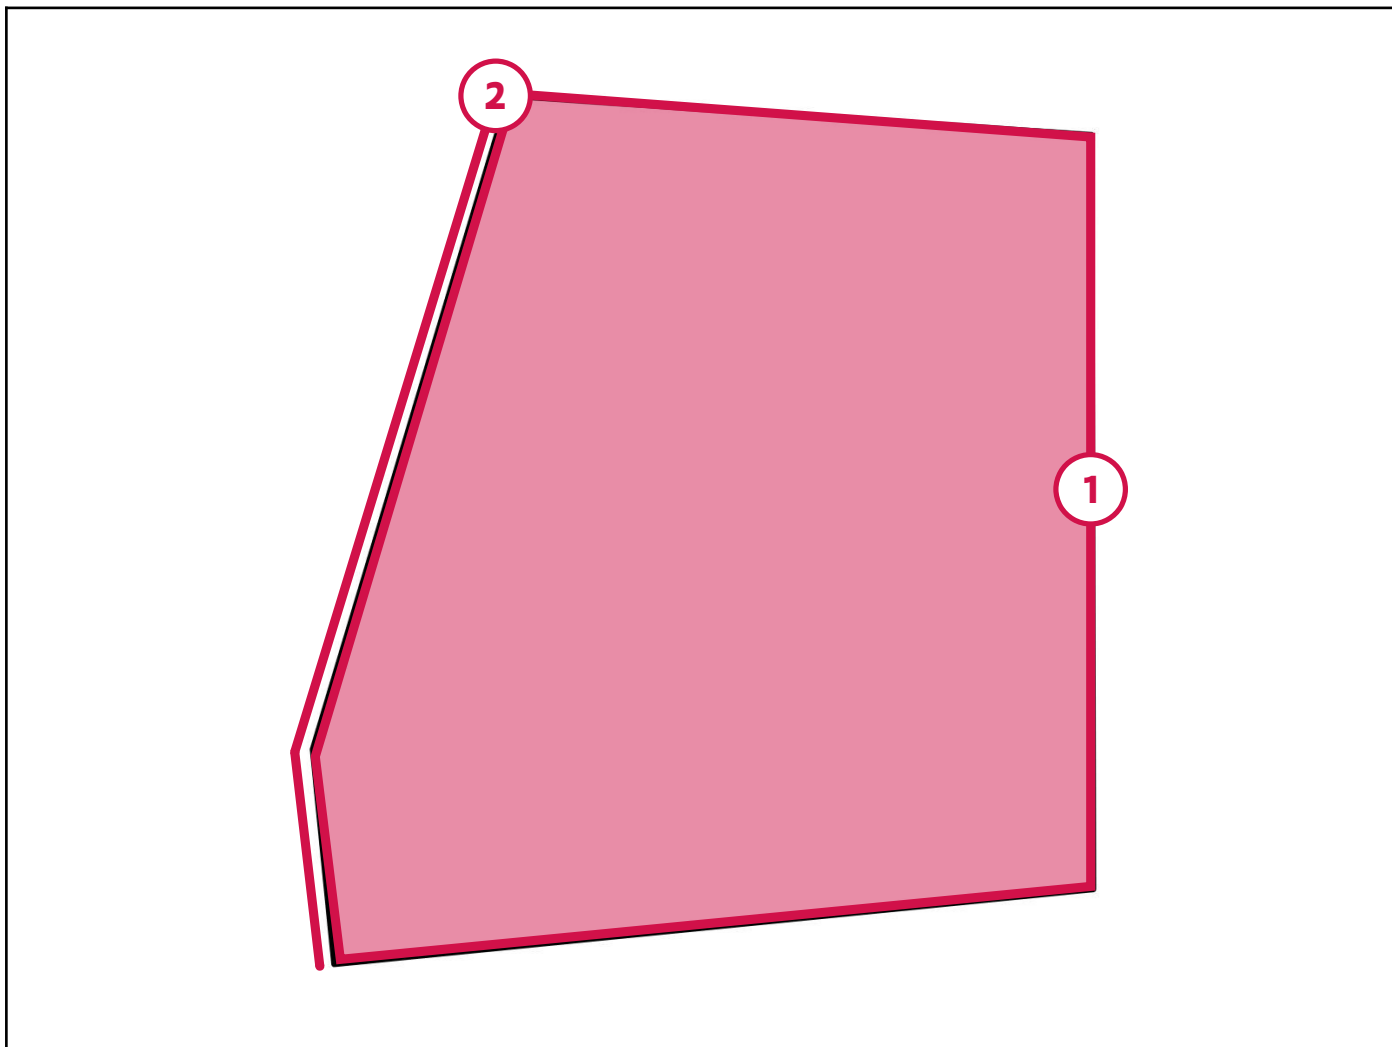
Plan 2.1: Bijgebouw plan

Beschrijving	Type	Actie
1. dakbedekking - golfplaten	Asbestmateriaal	Dringend verwijderen
2. Dakgoot - Contaminatie	Asbestmateriaal	Dringend verwijderen

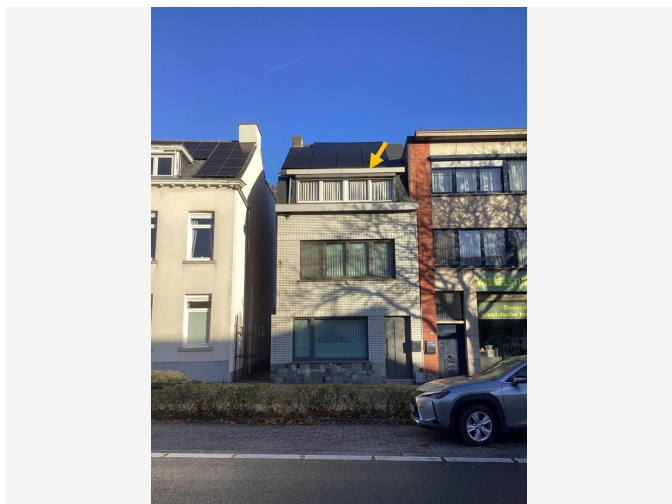
Situeringfoto

(Asbest)materiaal	Rookgaskanaal
Karakterisatie	Asbest (verdacht)
Primaire drager	HVAC infrastructuur en uitrusting

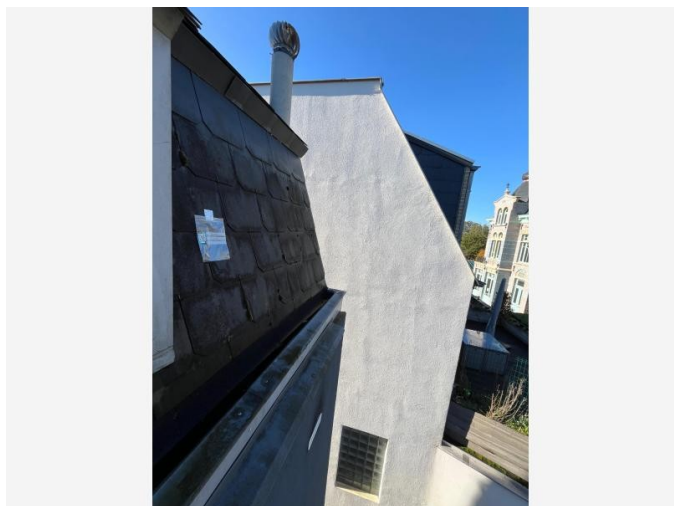
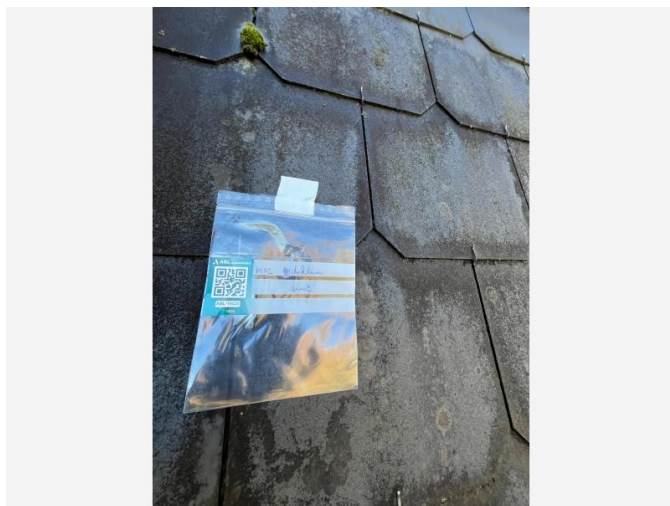
Geen asbest
