Asbestinventarisatetest

Guldenboomlaan 9, 1980 Zemst

Attestnummer : 20260429-000250.000

Uitgegeven op : 29.04.2026

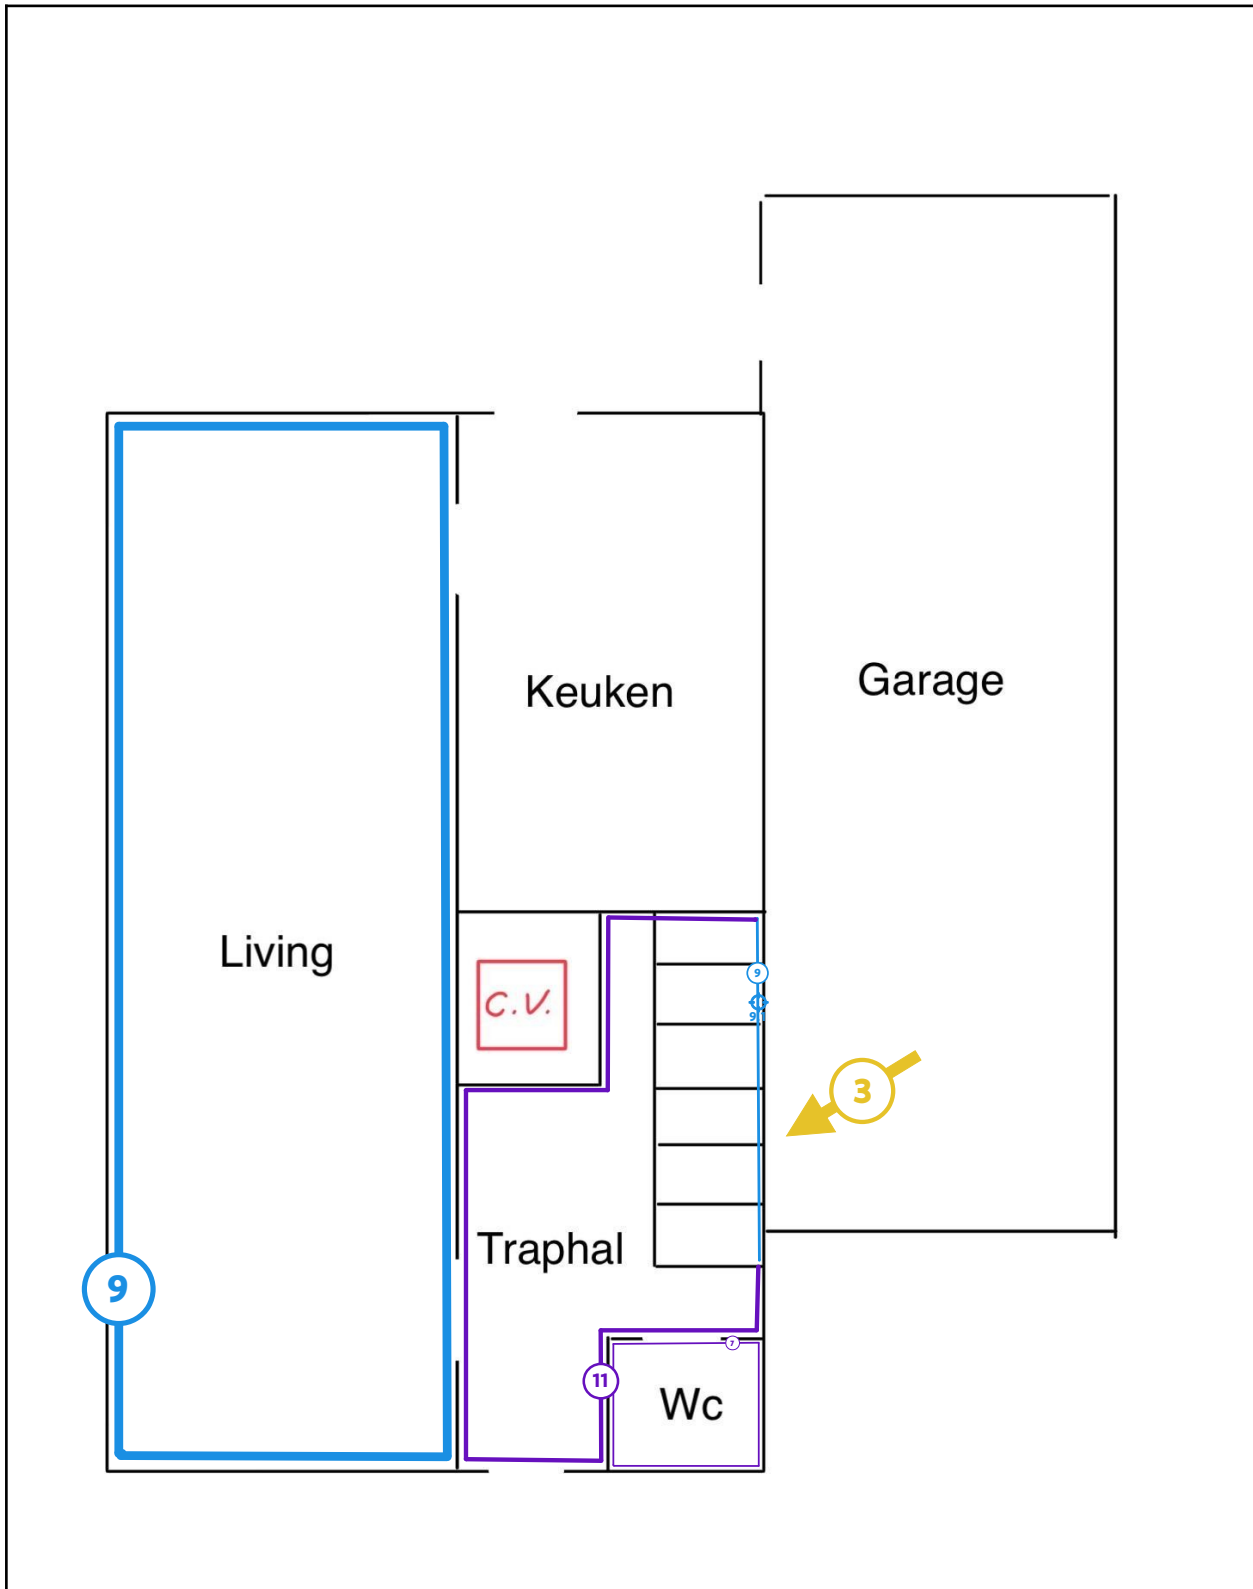
Plan 1.1: Gelijkvloers

3. Bakeliet meter- en zekering kast	Asbestmateriaal	Zorgvuldig beheren
7. Tegellijm achter wandtegels & plinten	Advies	-
9. Pleisterwerk wanden	Geen asbest	-
9.1 Code: M01	Mengmonster	-
11. Valse wand(en) gipskarton platen/hout/pvc	Overige ruimte of materiaal	-

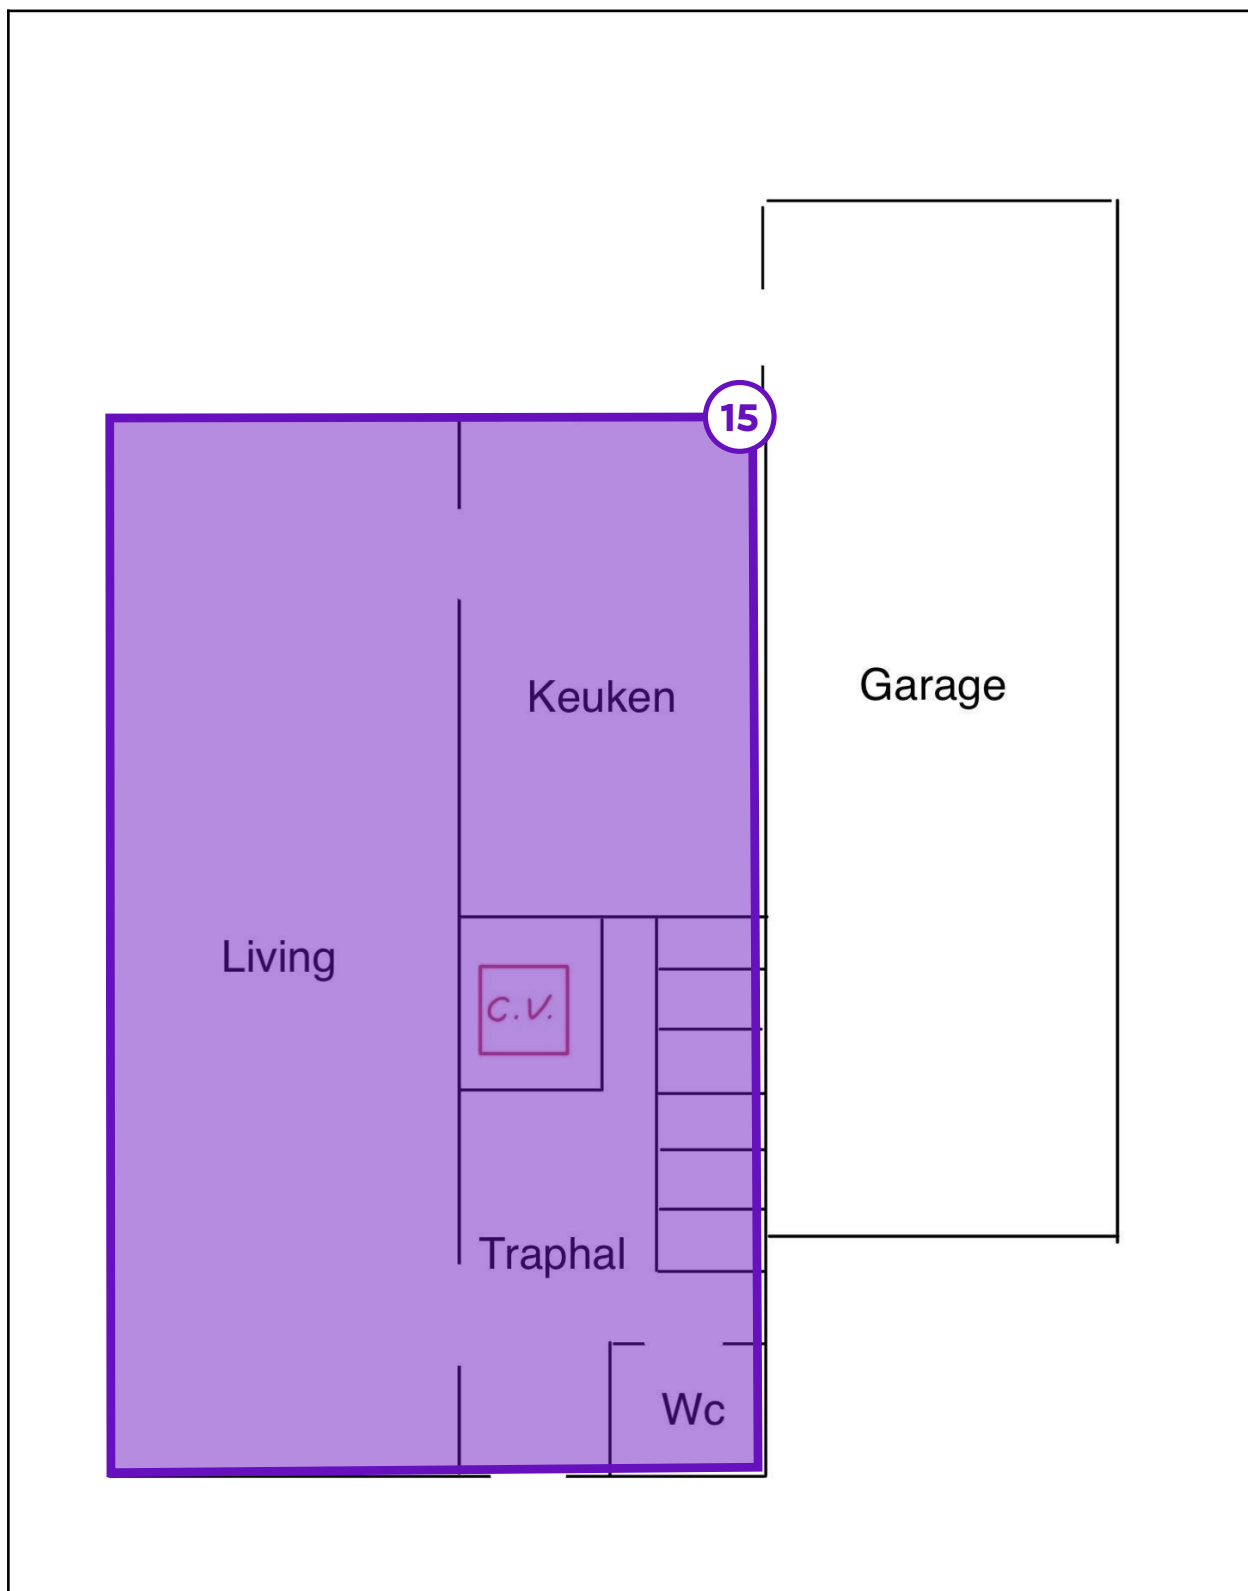
Plan 1.2: Gelijkvloers

15. Plafondafwerking in gipskarton/hout/pvc	Overige ruimte of materiaal	-
---	-----------------------------	---

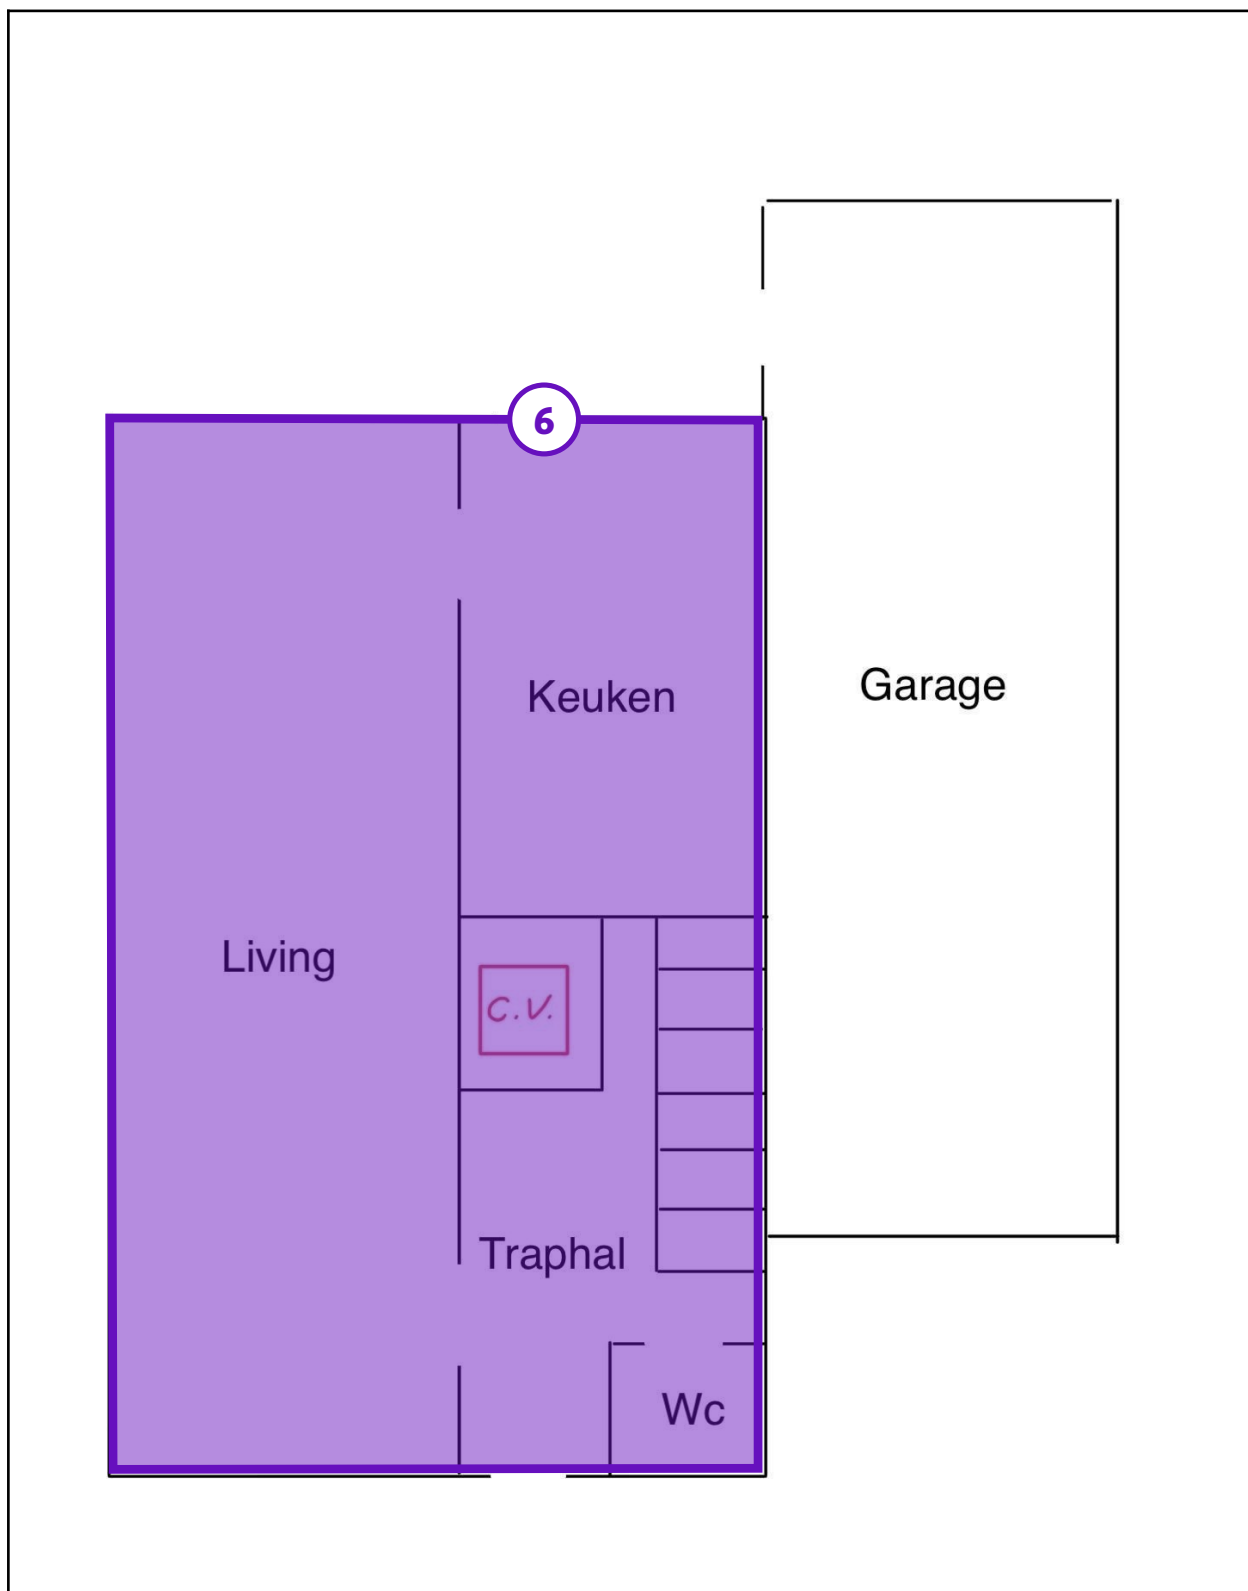
Plan 1.3: Gelijkvloers

6. Tegellijm onder vloertegels en achter plinttegels	Advies	-
--	--------	---

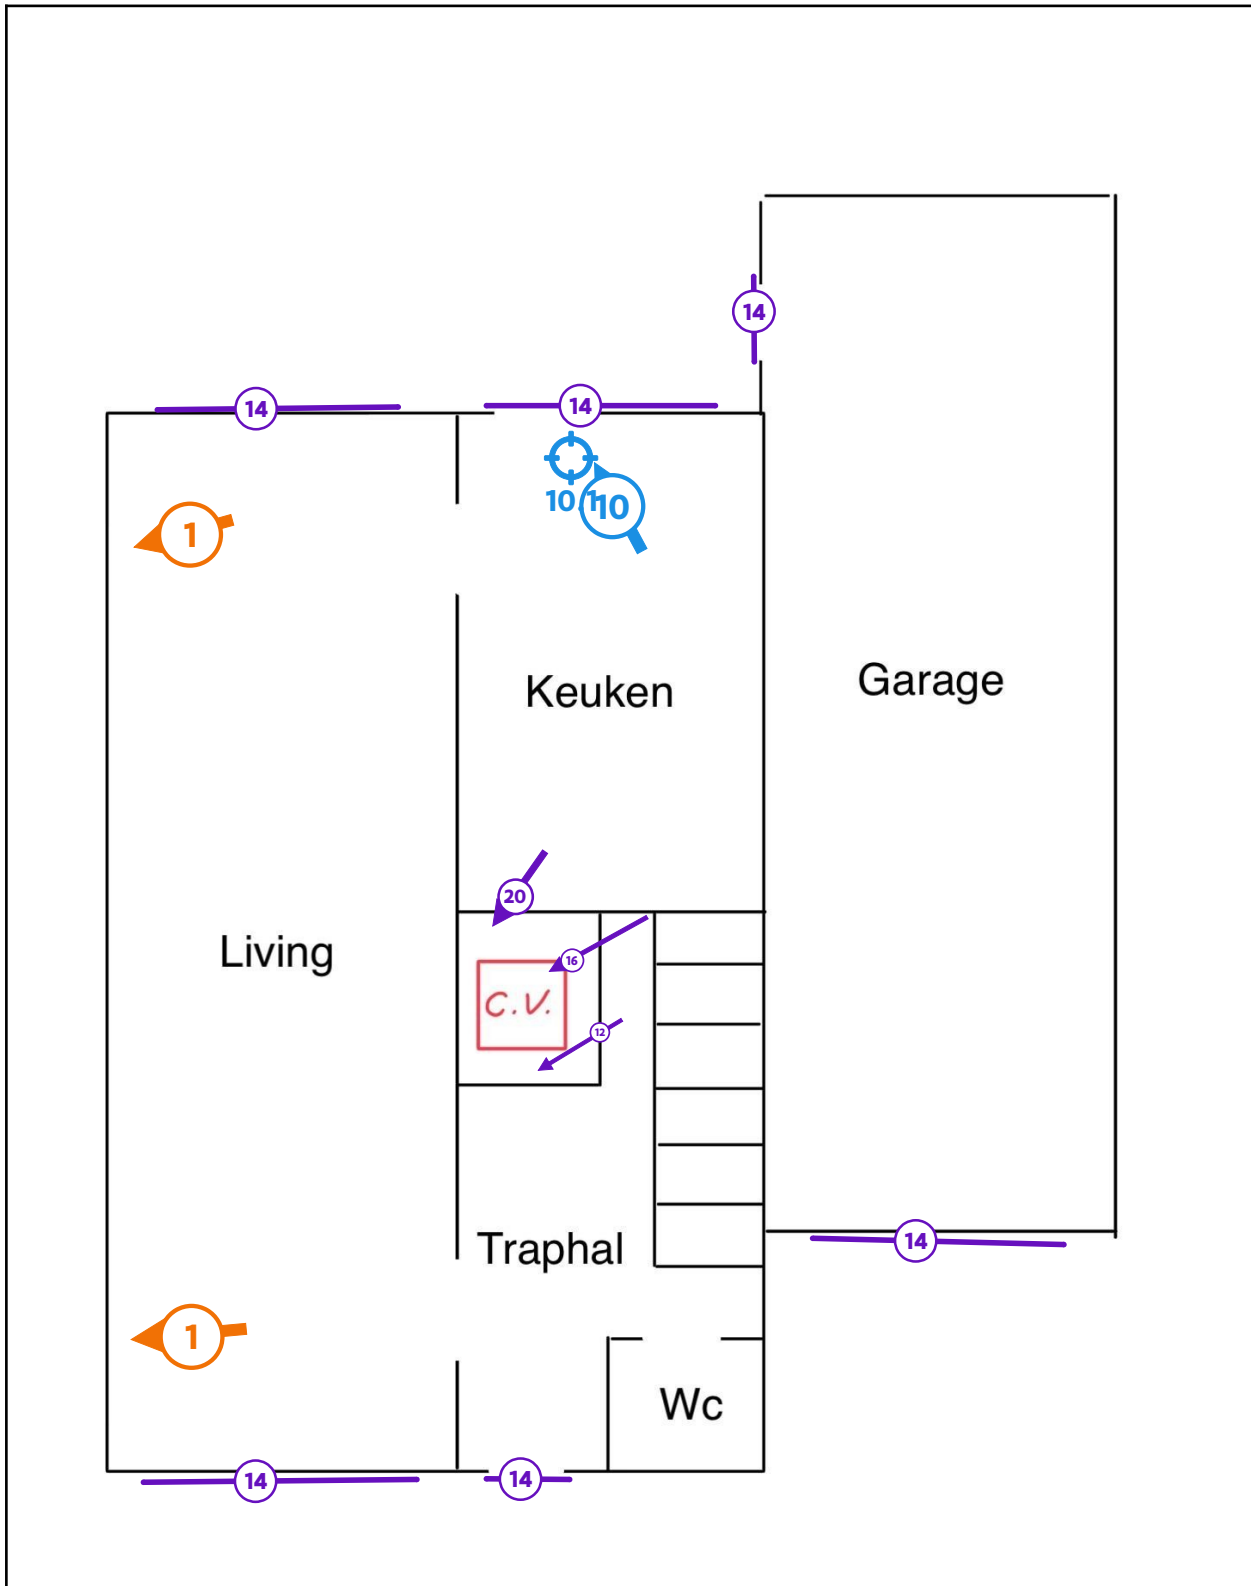
Plan 1.4: Gelijkvloers

1. Bakeliet schakelmateriaal	Asbestmateriaal	Verwijderen
10. Ontdreuningsplaat/anti-dreunplaat onder spoelbak	Geen asbest	-
10.1 Code: M03	Puntmonster	-
12. Rookgaskanalen - niet verdacht	Overige ruimte of materiaal	-
14. Afkitting ramen	Overige ruimte of materiaal	-
16. Brander/CV-ketel - Isolatie/pakkingen	Overige ruimte of materiaal	-
20. Leidingisolatie - niet aanwezig	Overige ruimte of materiaal	-

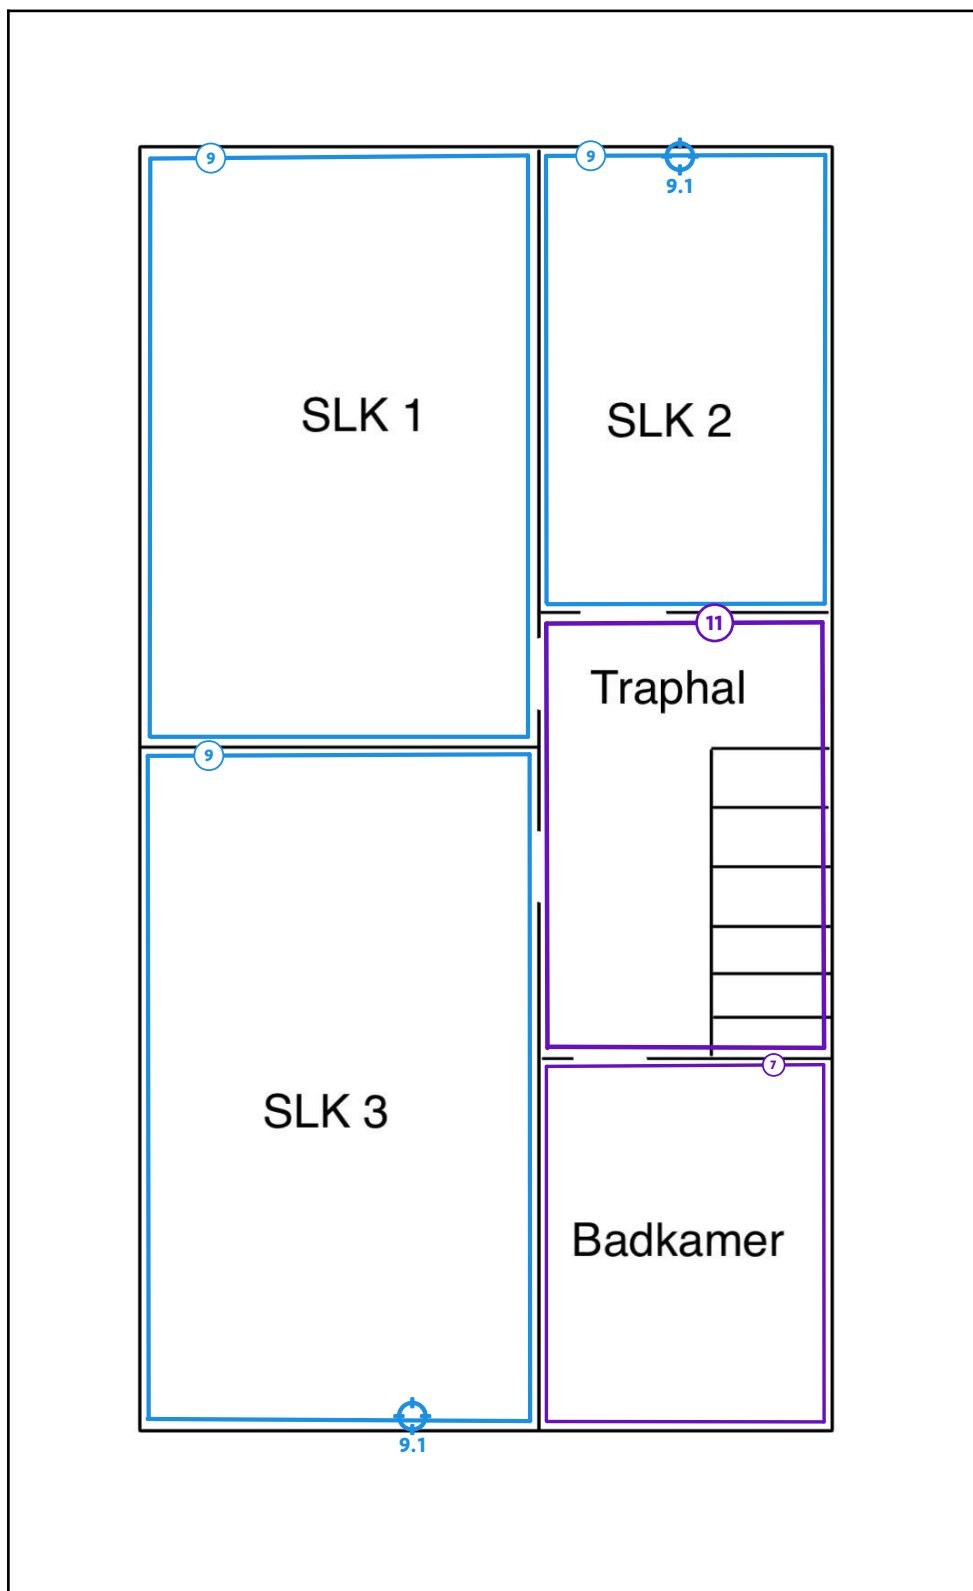
Plan 1.5: Eerste verdieping

7. Tegellijm achter wandtegels & plinten	Advies	-
9. Pleisterwerk wanden	Geen asbest	-
9.1 Code: M01	Mengmonster	-
11. Valse wand(en) gipskarton platen/hout/pvc	Overige ruimte of materiaal	-

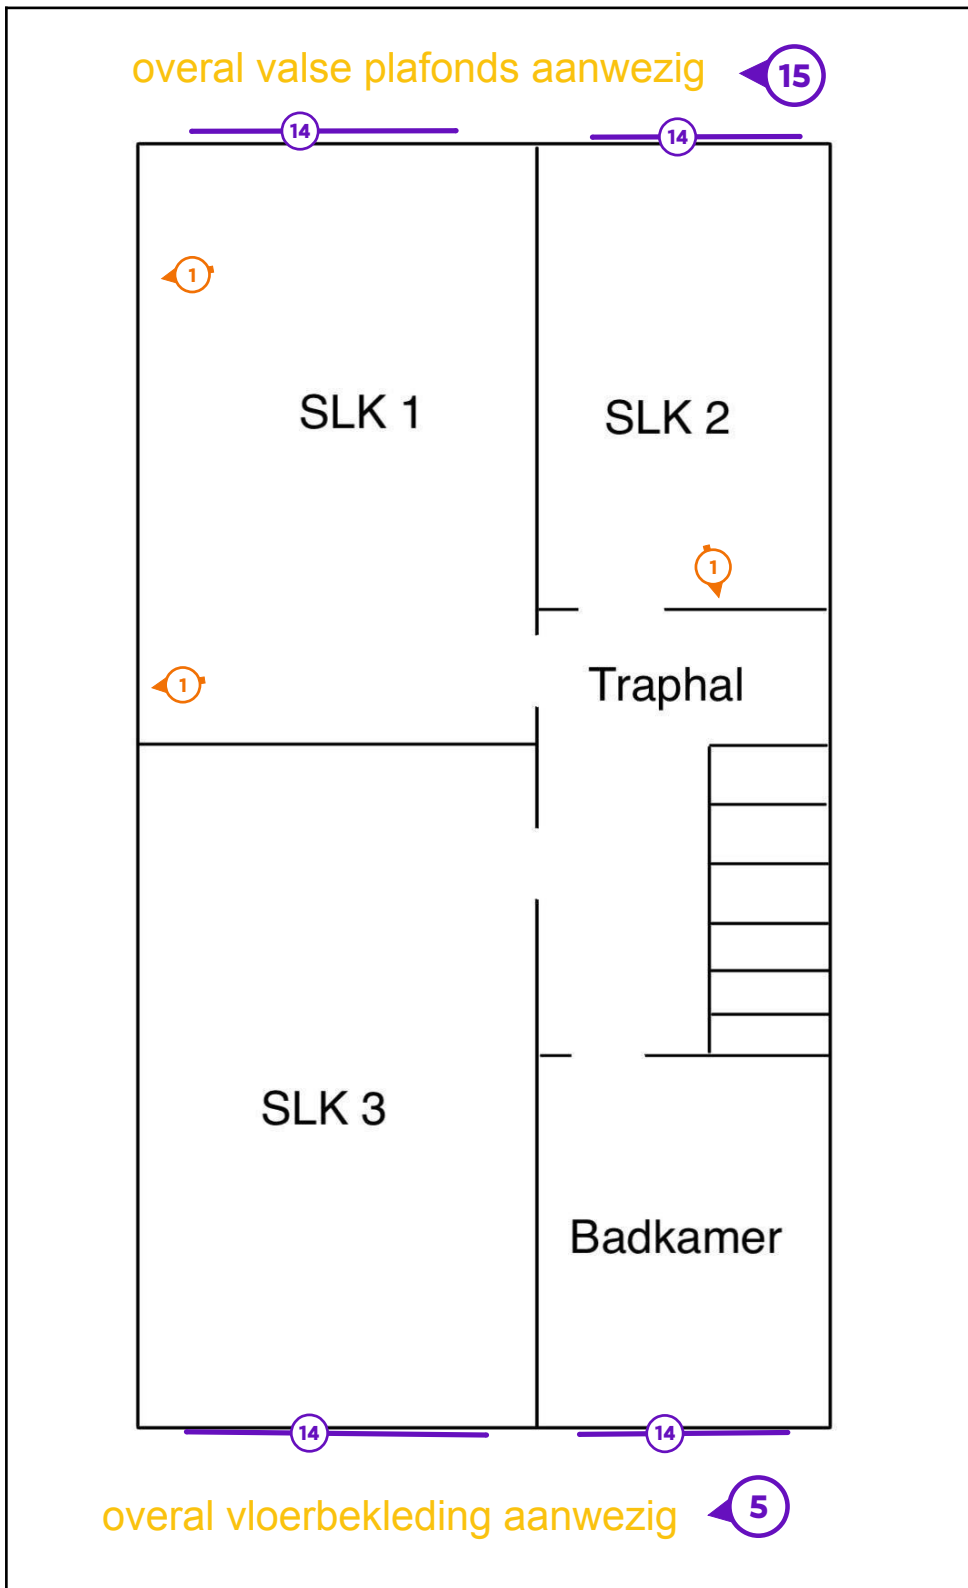
Plan 1.6: Eerste verdieping

1. Bakeliet schakelmateriaal	Asbestmateriaal	Verwijderen
5. Vloerbekleding - Niet verdacht	Advies	-
14. Afkitting ramen	Overige ruimte of materiaal	-
15. Plafondafwerking in gipskarton/hout/pvc	Overige ruimte of materiaal	-

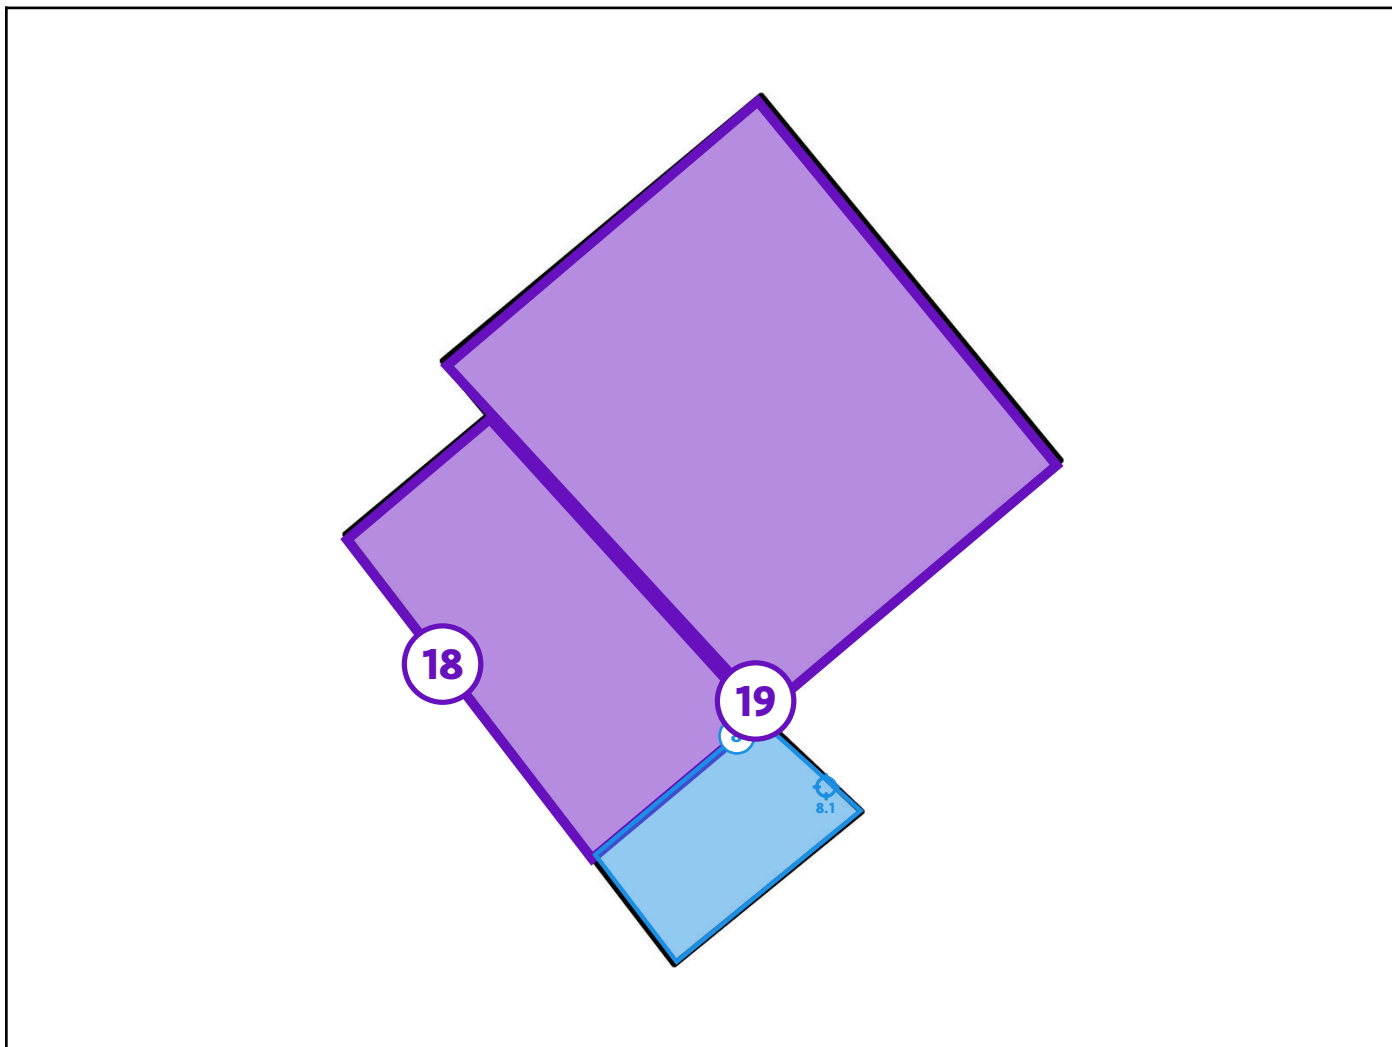
Plan 1.7: Woning plan

Beschrijving	Type	Actie
8. Dakbedekking - Roofing	Geen asbest	-
8.1 Code: M02	Puntmonster	-
18. Onderdak - niet verdacht	Overige ruimte of materiaal	-
19. Onderdak- niet aanwezig	Overige ruimte of materiaal	-

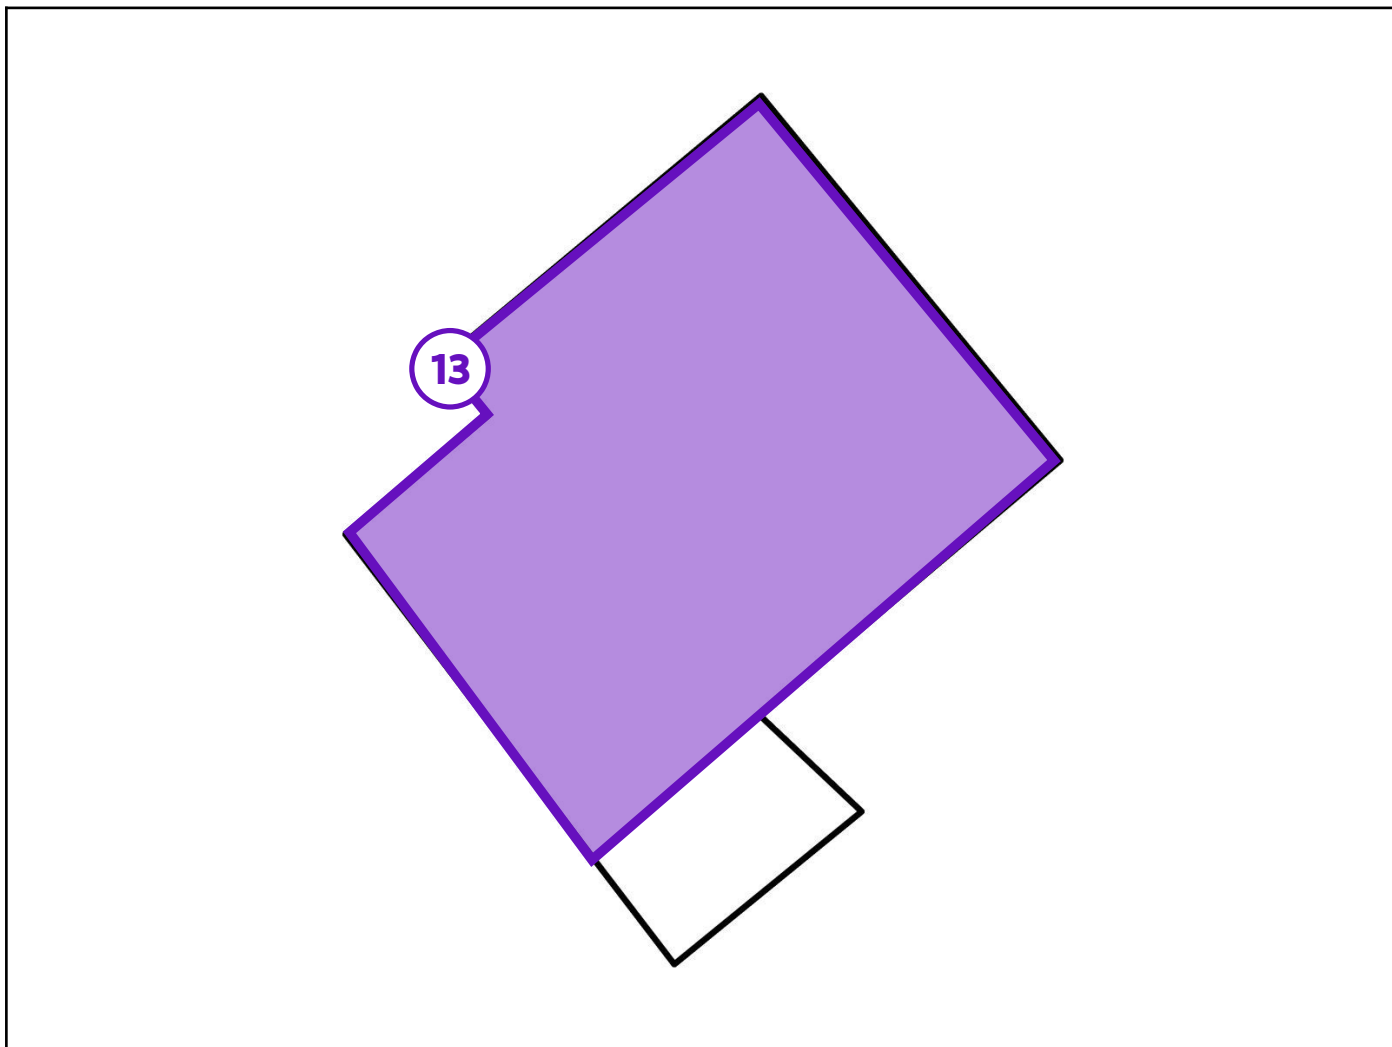
Plan 1.8: Woning plan

Beschrijving	Type	Actie
13. Dakbedekking - niet verdacht	Overige ruimte of materiaal	-

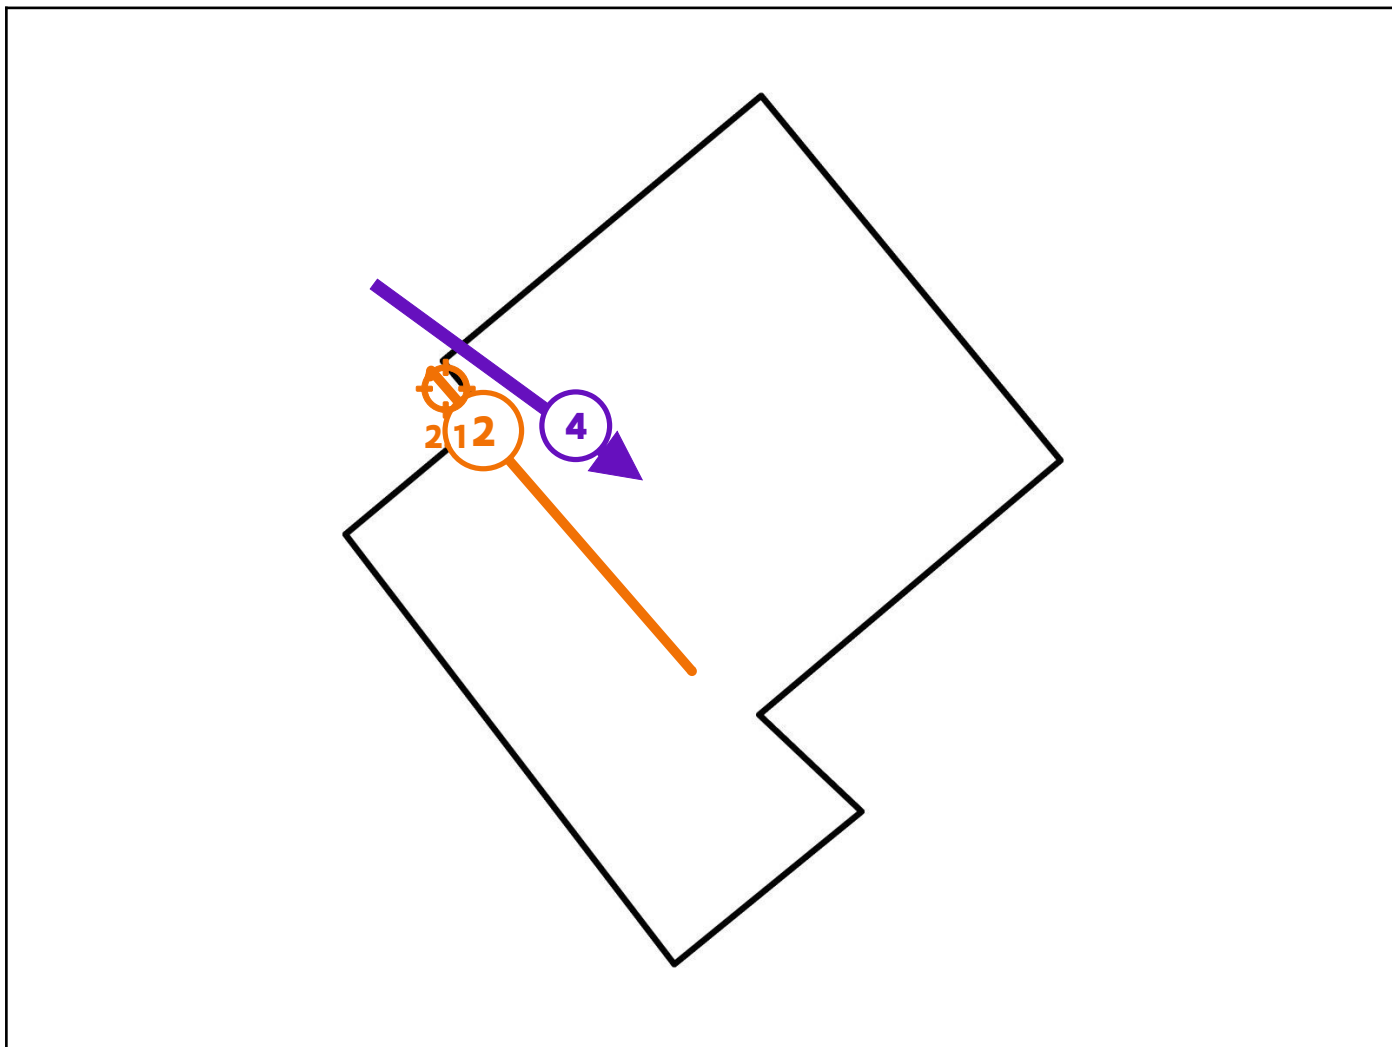
Plan 1.9: Woning plan

Beschrijving	Type	Actie
2. Gevelleien	Asbestmateriaal	Verwijderen
2.1 Code: M04	Puntmonster	-
4. Binnenzijde en bovenzijde van de schouw	Beperking	-

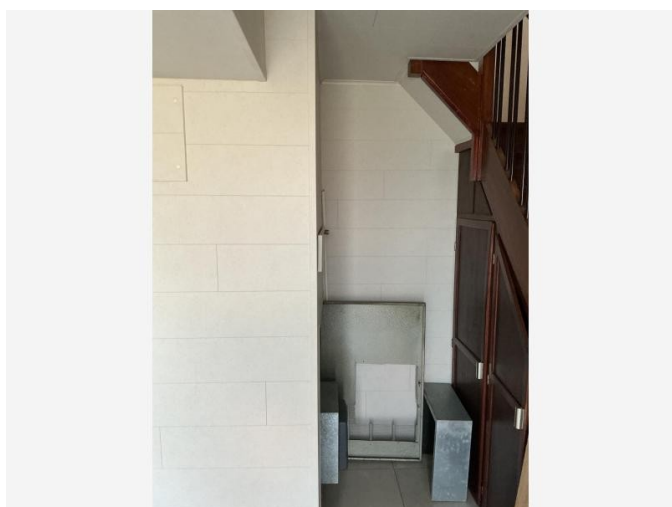
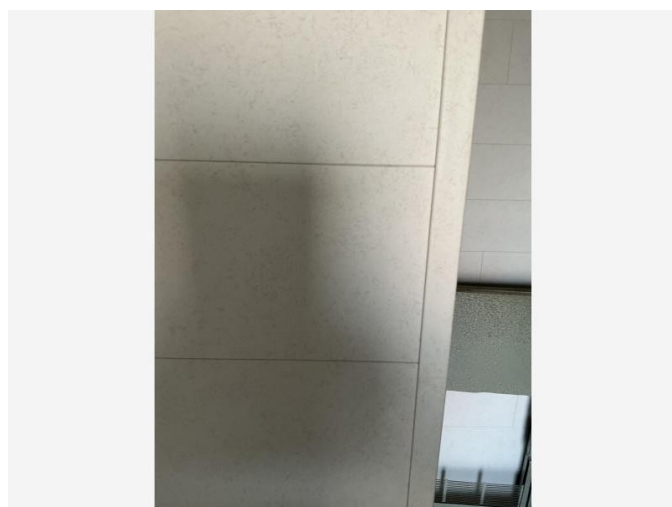
Beschrijving	Notitie	Terug te vinden op plannen
Fiche 11: Valse wand(en) gipskarton platen/hout/pvc	De valse wand(en) bestaat(bestaan) uit niet-asbestverdachte gipskarton platen. Zonder destructie is het niet mogelijk om na te gaan of er asbestverdachte materialen aanwezig zijn achter de valse wand(en).	Plan 1.1: Gelijkvloers Plan 1.5: Eerste verdieping
Fiche 12: Rookgaskanalen - niet verdacht	De materialen van rookgaskanalen zijn niet asbest verdacht.	Plan 1.4: Gelijkvloers
Fiche 13: Dakbedekking - niet verdacht	Geen asbestverdachte dakbedekking aanwezig.	Plan 1.8: Woning plan
Fiche 14: Afkitting ramen	De afkitting van de ramen bestaat uit siliconen. Dit is niet asbestverdacht.	Plan 1.4: Gelijkvloers Plan 1.6: Eerste verdieping
Fiche 15: Plafondafwerking in gipskarton/hout/pvc	Het plafond bestaat uit niet-asbestverdachte gipskartonplaten/hout-/pvc platen . Zonder destructie is het niet mogelijk om na te gaan of er asbestverdachte materialen aanwezig zijn achter de gipskartonplaten/hout-/pvc platen.	Plan 1.2: Gelijkvloers Plan 1.6: Eerste verdieping
