Asbestinventarisatetest

Vlamingenstraat 18, 2812 Mechelen

Attestnummer : 20260302-000407.000

Uitgegeven op : 02.03.2026

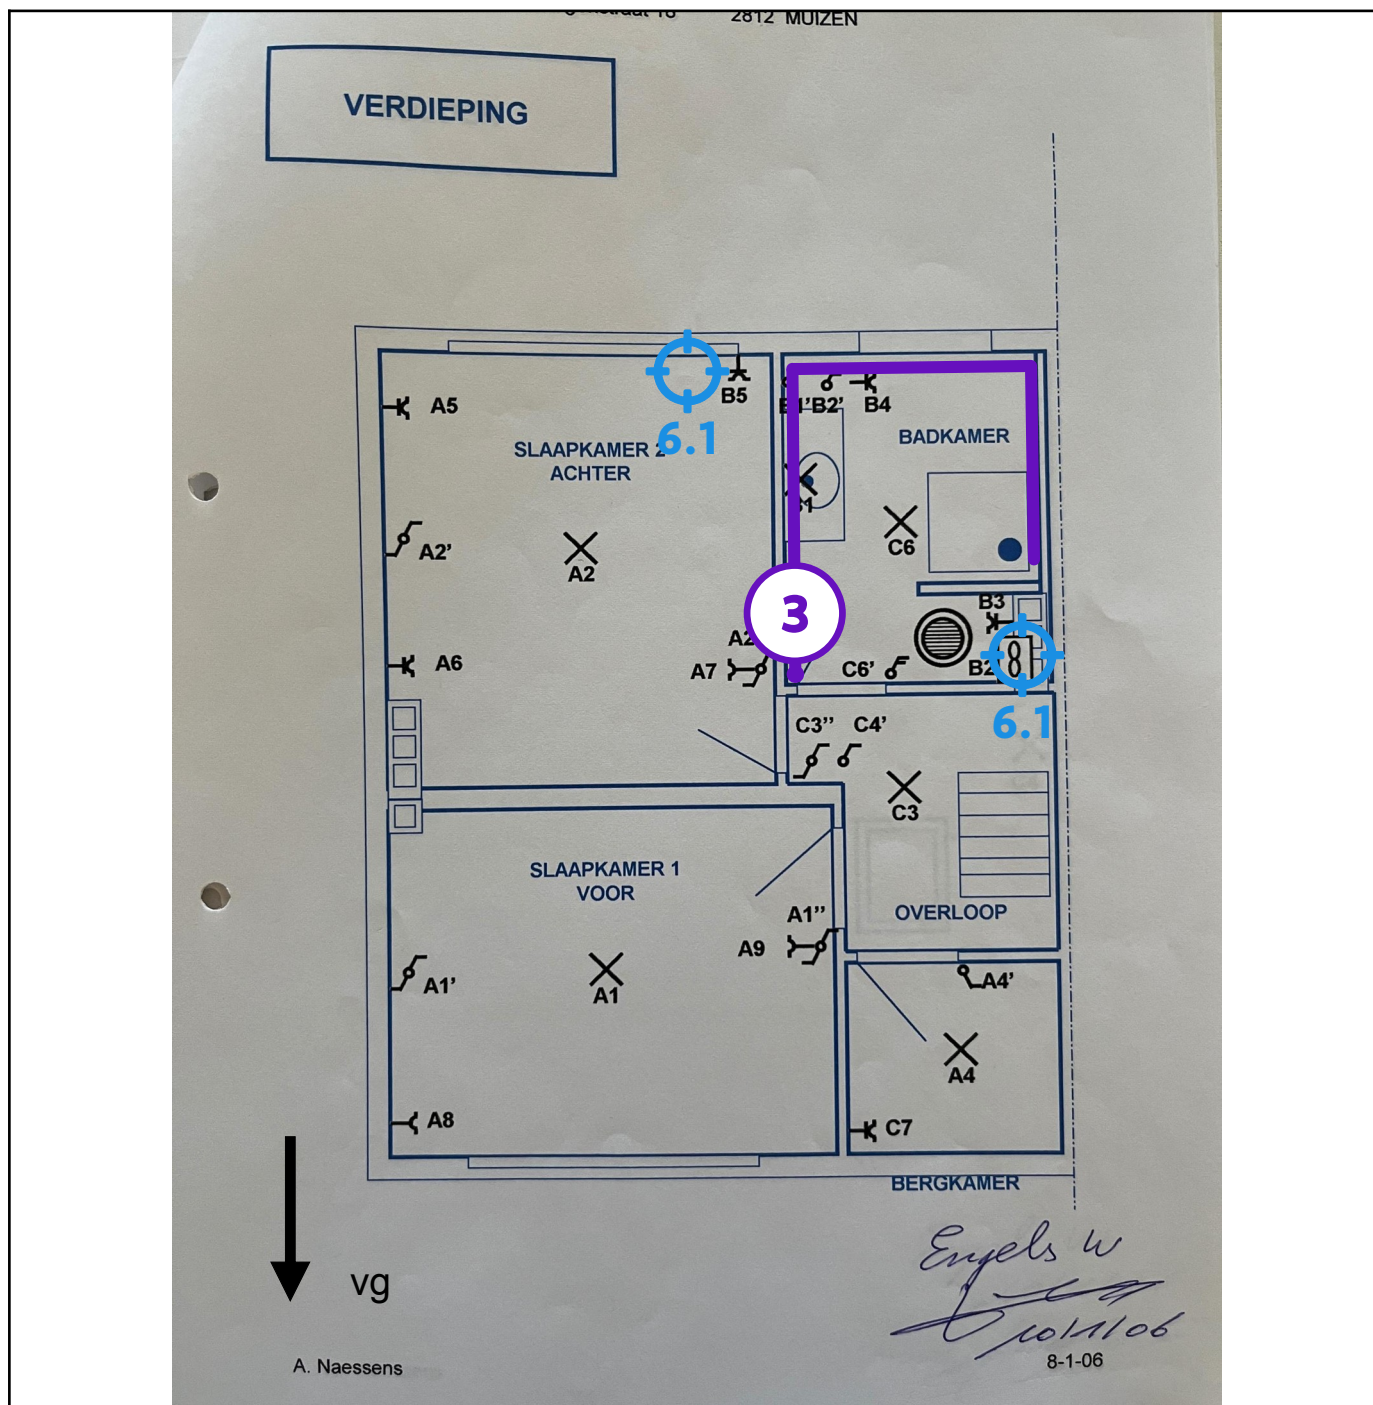
Plan 1.5: Verdieping +1

Geen verdachte vloerbedekking aangetroffen
Alle muren bevatten pleisterwerk

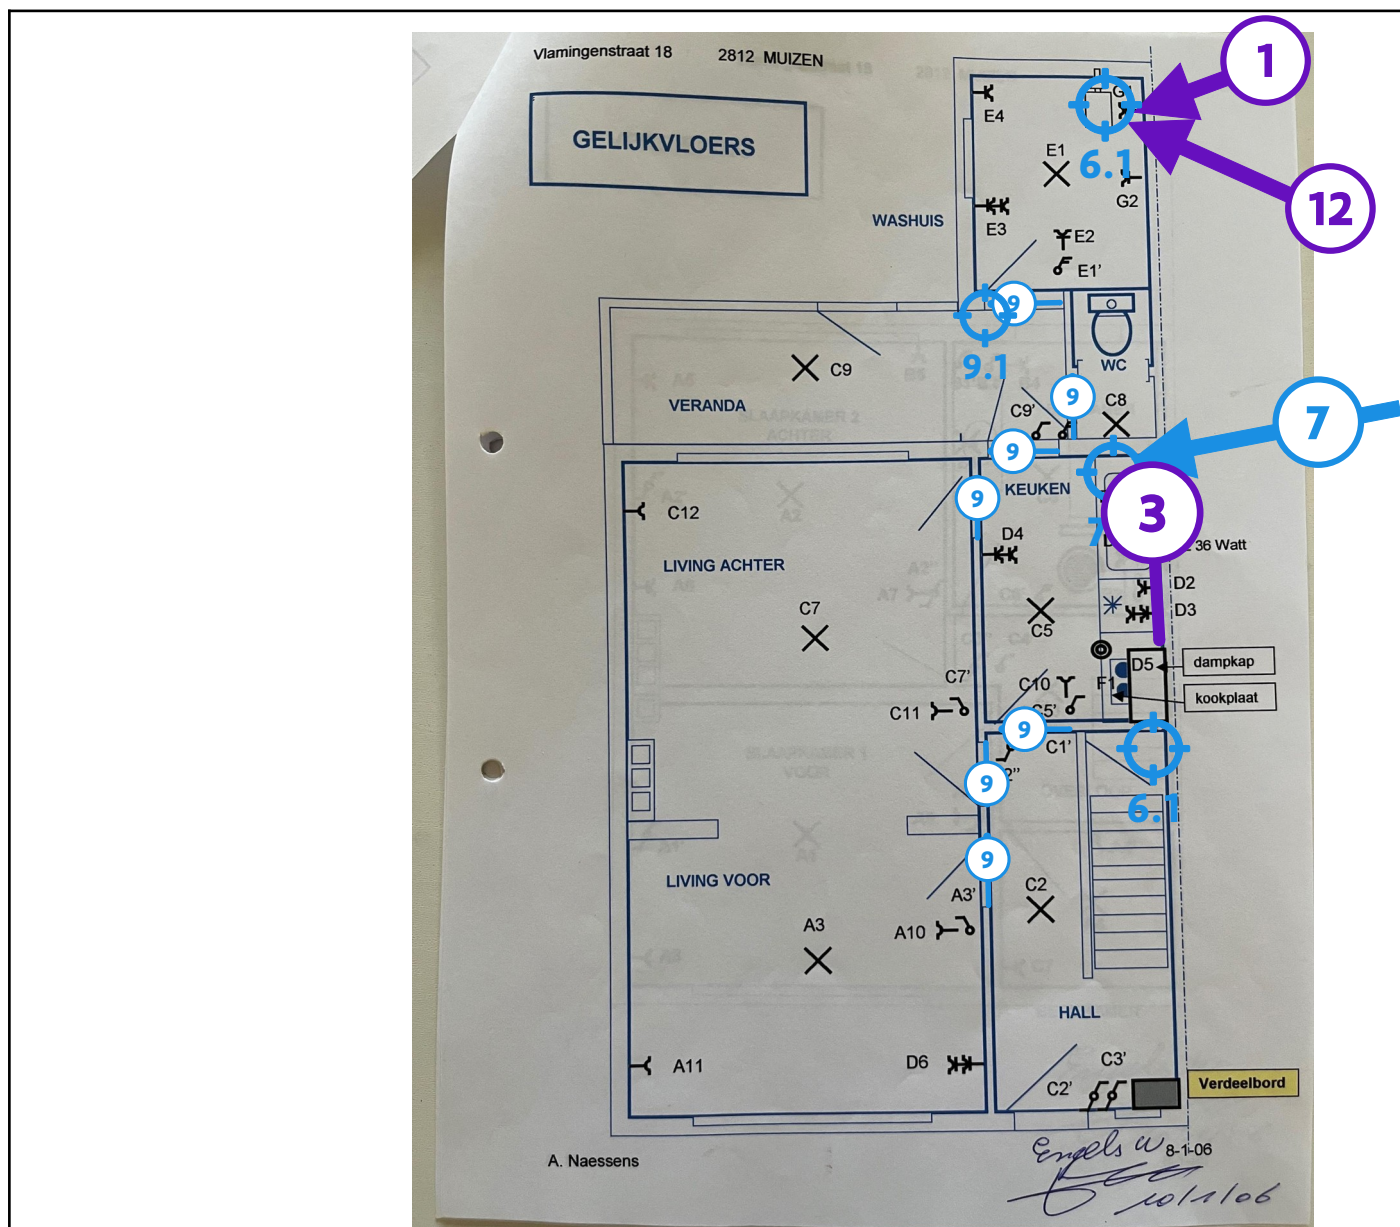
Plan 1.7: Gelijkvloers

Alle muren bevatten pleisterwerk exclusief veranda
 Geen verdachte vloerbedekking aangetroffen
 Geen verdachte leidingisolatie aangetroffen

Beschrijving	Type	Actie
1. Brander/CV-ketel - Isolatie/pakkingen	Beperking	-
2. Vloerbekleding - Niet verdacht	Advies	-
