Asbestinventarisatetest

Eetveldstraat 5, 1980 Zemst

Attestnummer : 20260512-000532.000

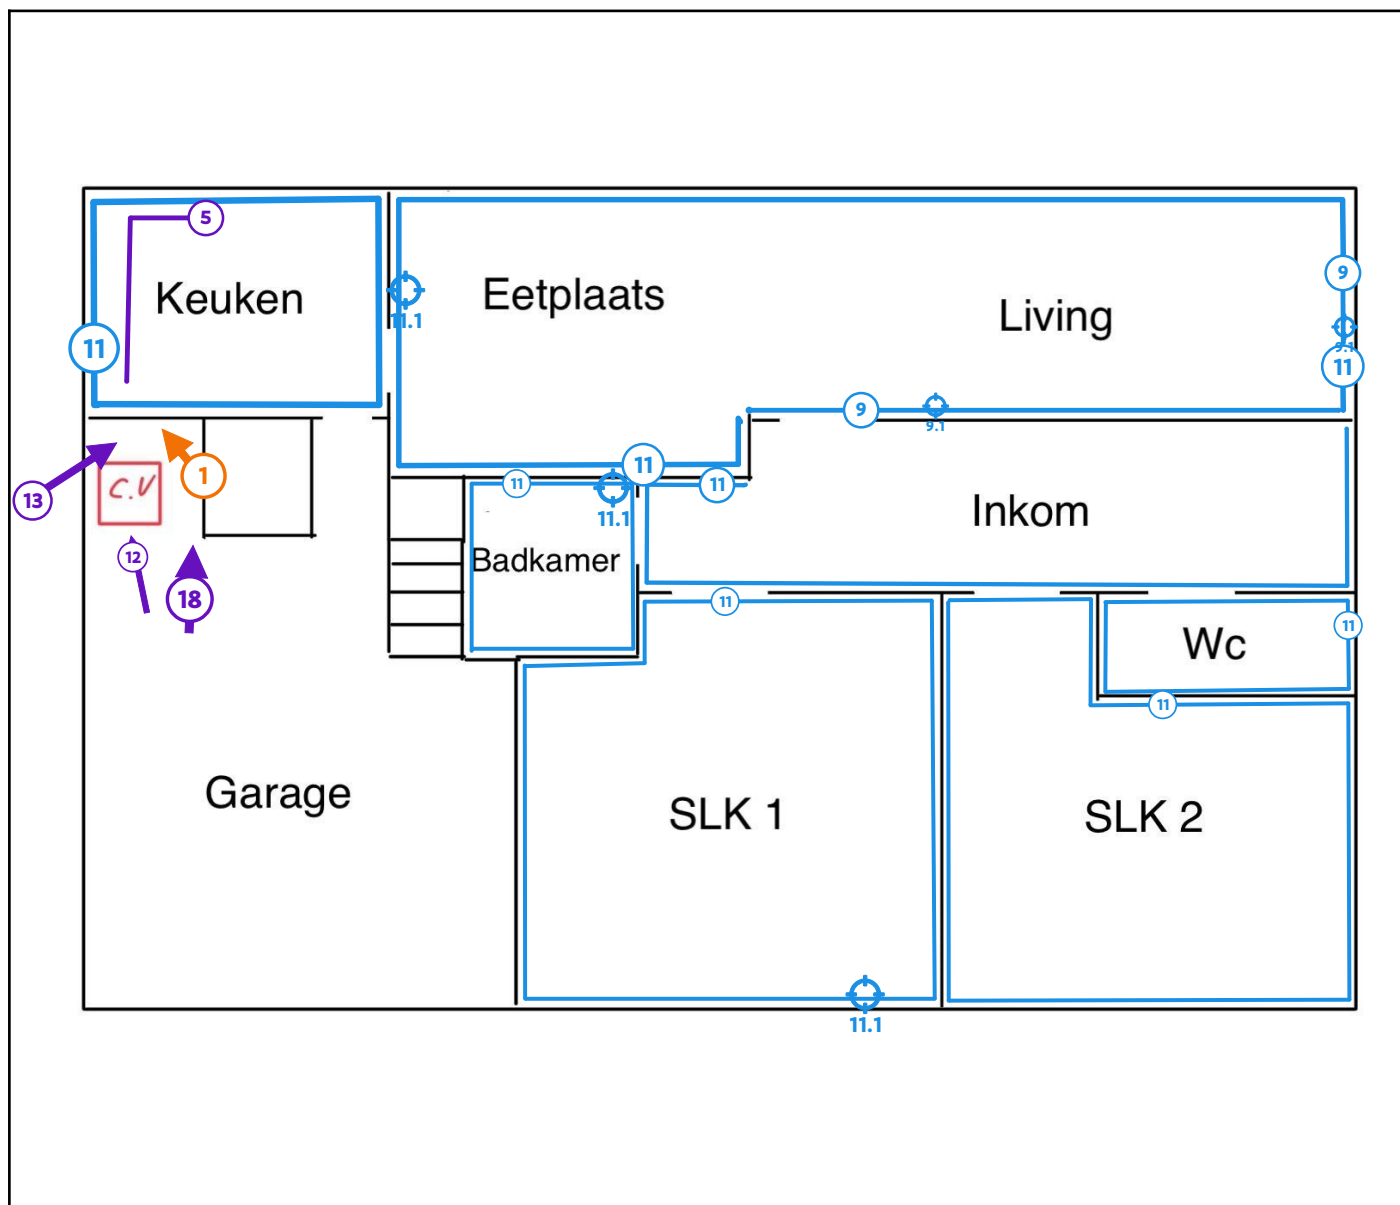
Plan 1.2: Gelijkvloers

Beschrijving	Type	Actie
1. Roetluik	Asbestmateriaal	Verwijderen
5. Inbouw keukenkasten	Advies	-
9. Ruw pleisterwerk binnenwand	Geen asbest	-
9.1 Code: M04	Mengmonster	-
11. Pleisterwerk wanden	Geen asbest	-

11.1 Code: M01	Mengmonster	-
12. Niet-asbestverdachte stookketel	Overige ruimte of materiaal	-
13. Rookgaskanalen - niet verdacht	Overige ruimte of materiaal	-
18. Leidingisolatie - niet aanwezig	Overige ruimte of materiaal	-

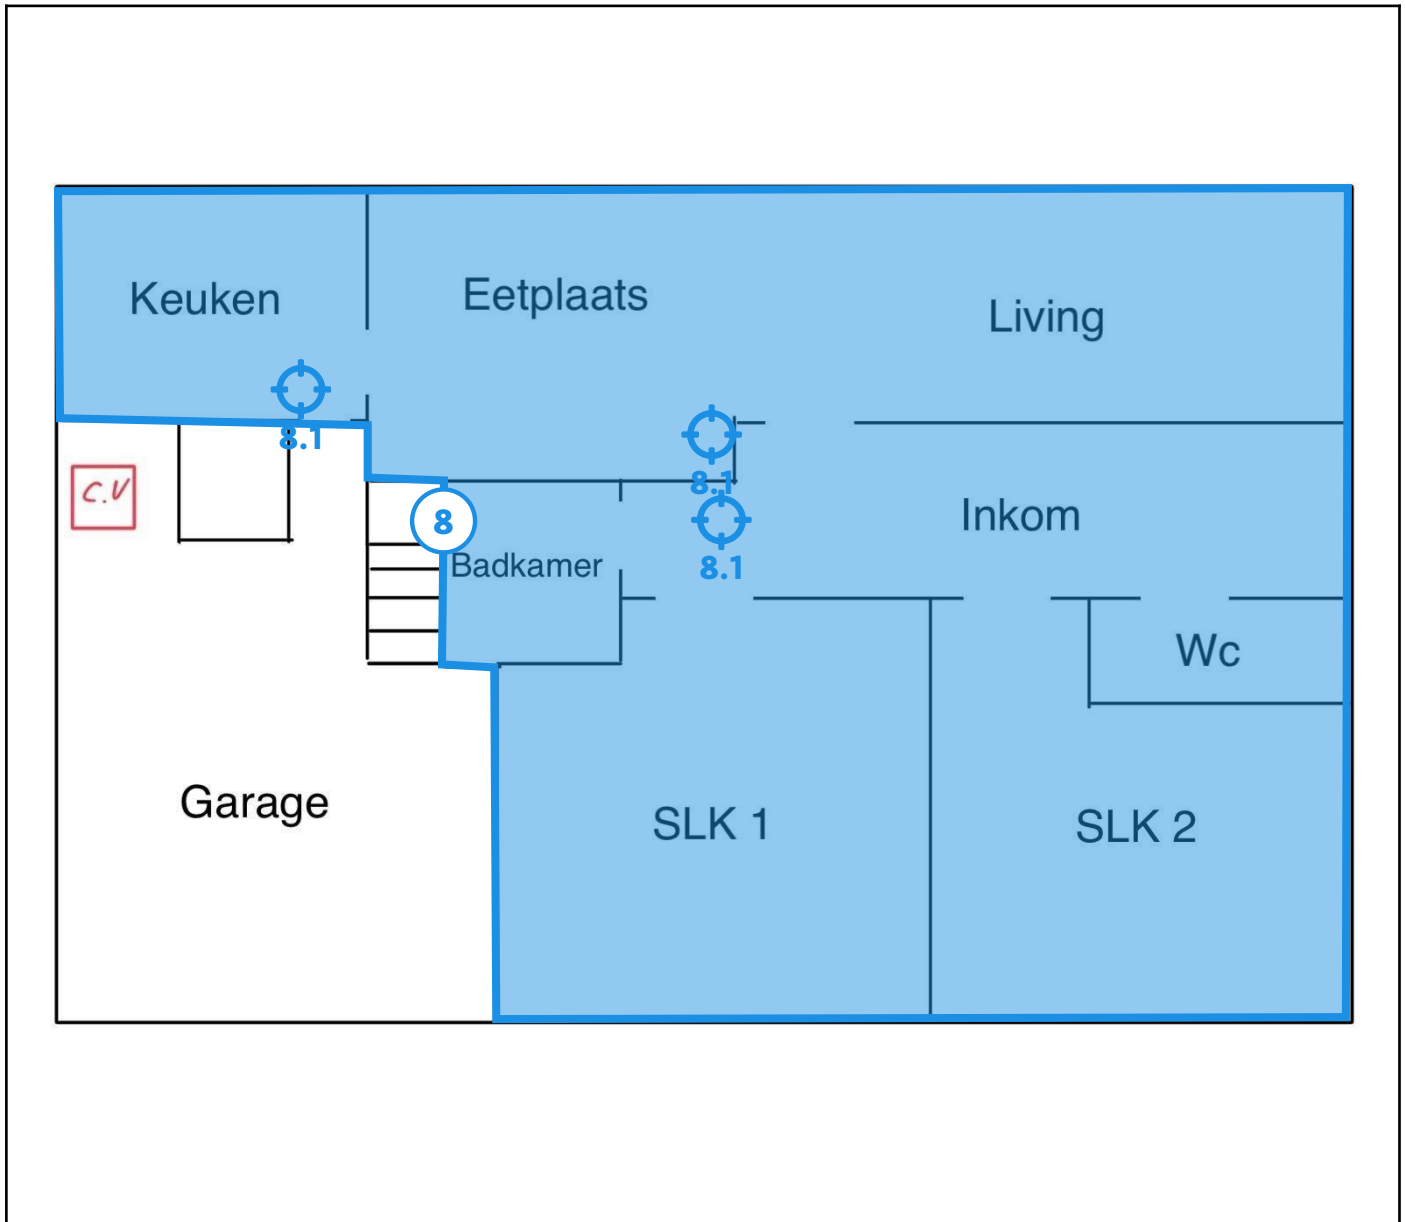
Plan 1.3: Gelijkvloers

Beschrijving	Type	Actie
8. Pleisterwerk plafonds	Geen asbest	-
8.1 Code: M02	Mengmonster	-

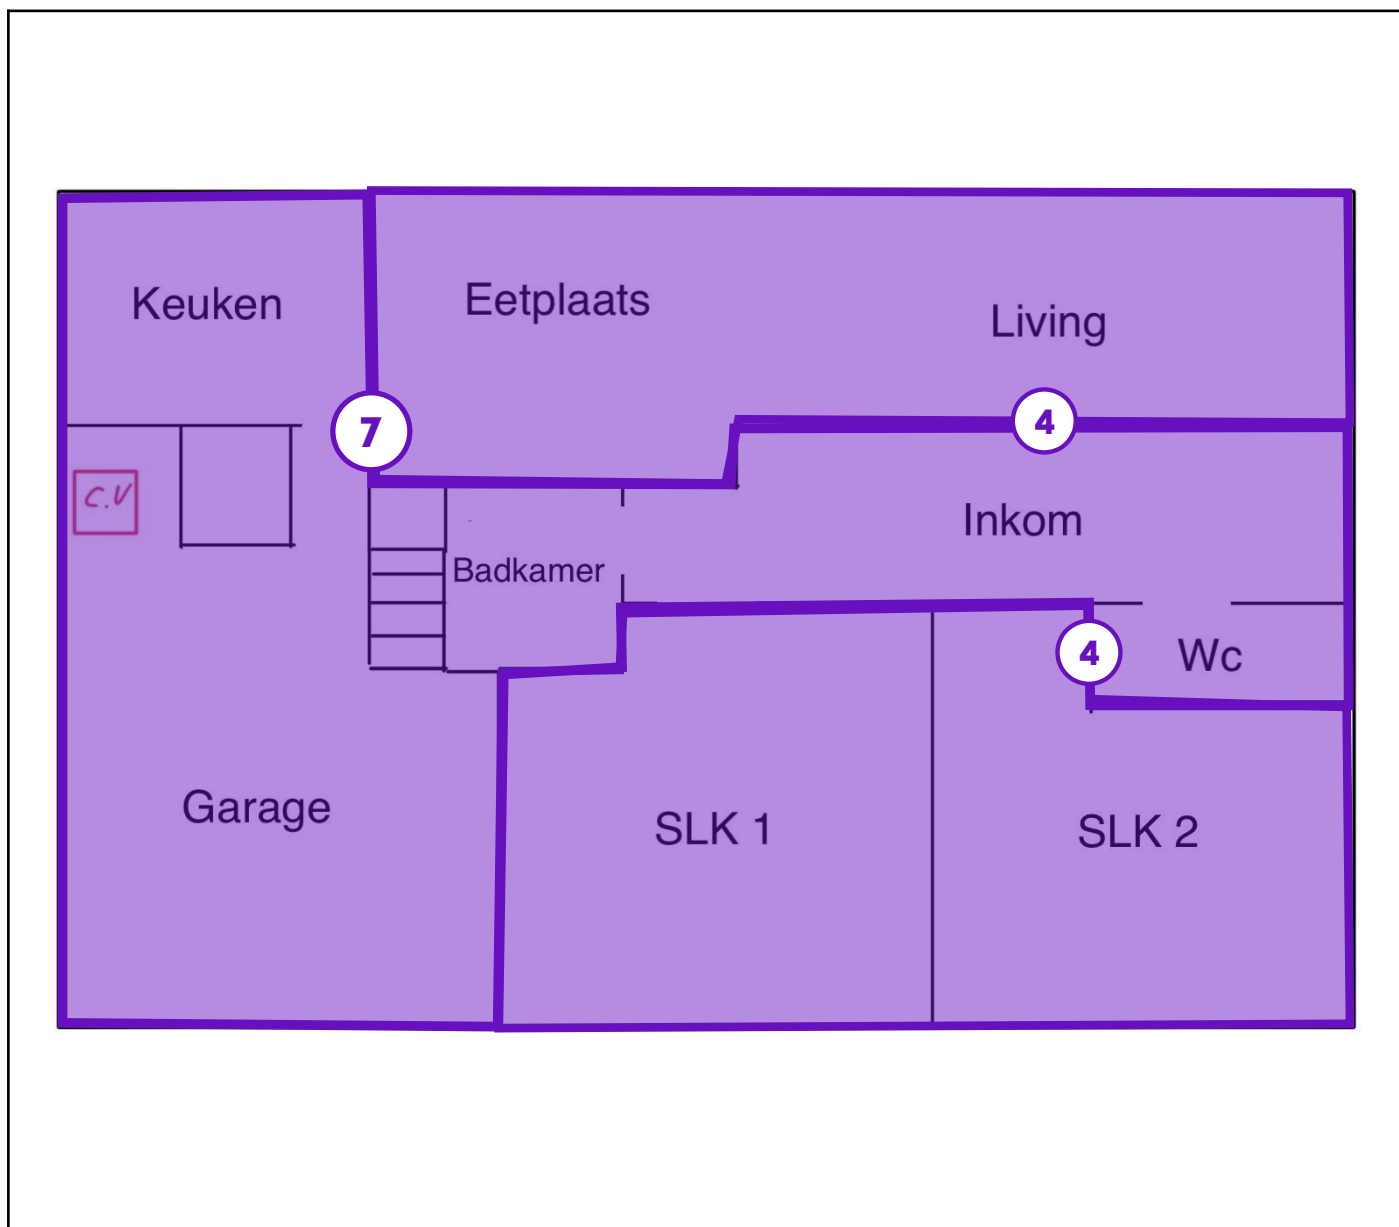
Plan 1.5: Gelijkvloers

Beschrijving	Type	Actie
4. Vloerbekleding - Niet verdacht	Advies	-
7. Tegellijm onder vloertegels	Advies	-

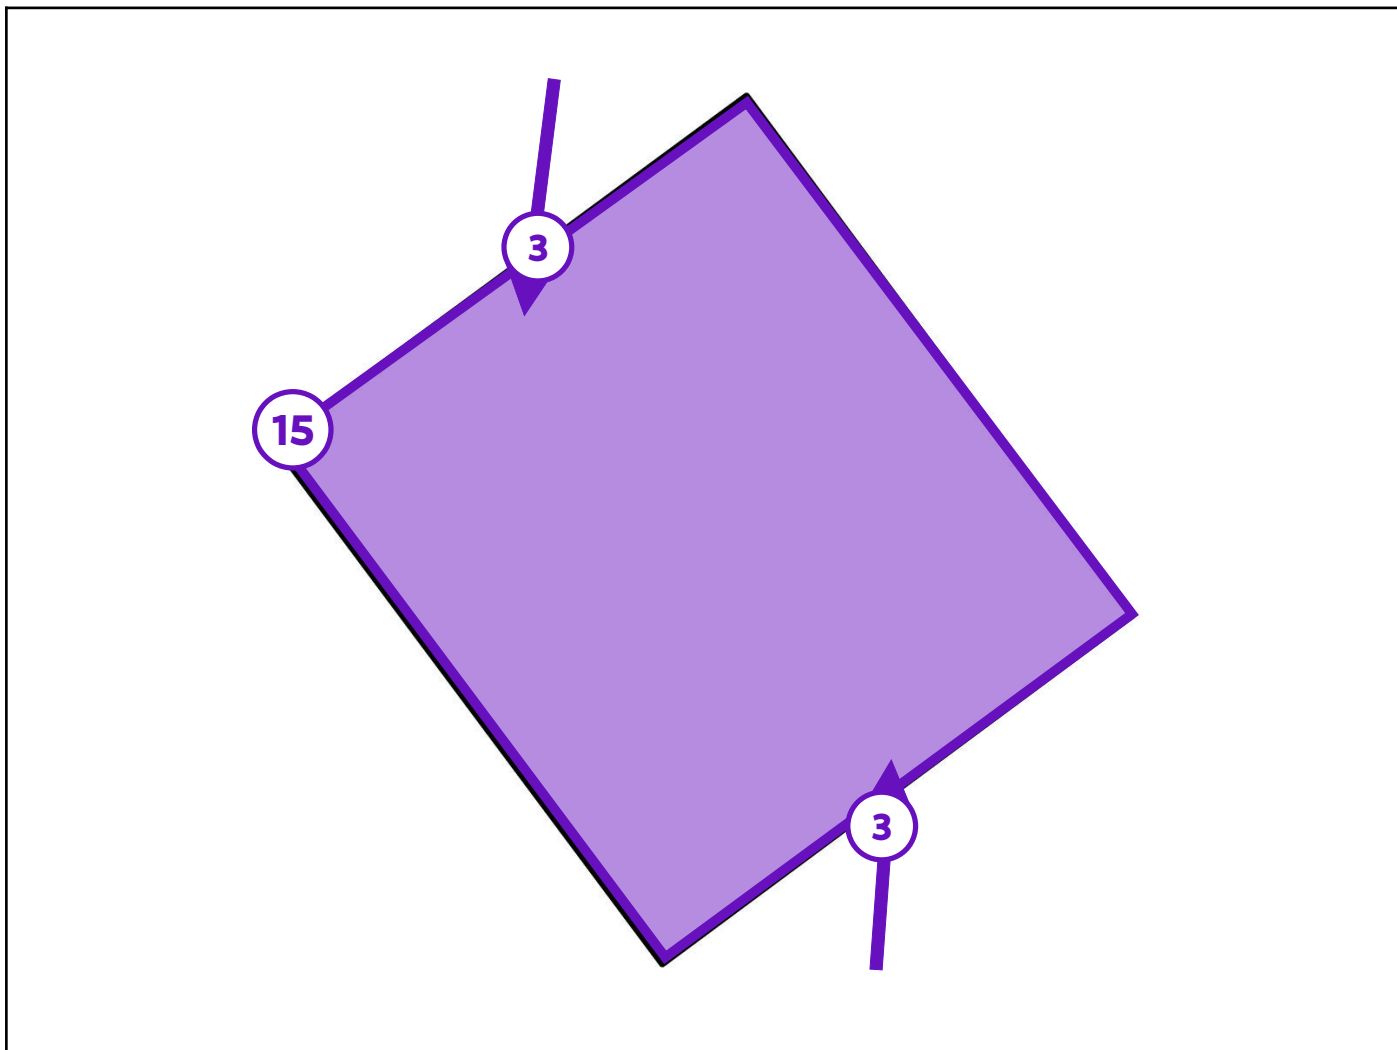
Plan 1.6: Woning plan

Beschrijving	Type	Actie
3. Binnenzijde en bovenzijde van de schouw	Beperking	-
15. Onderdak - niet verdacht	Overige ruimte of materiaal	-

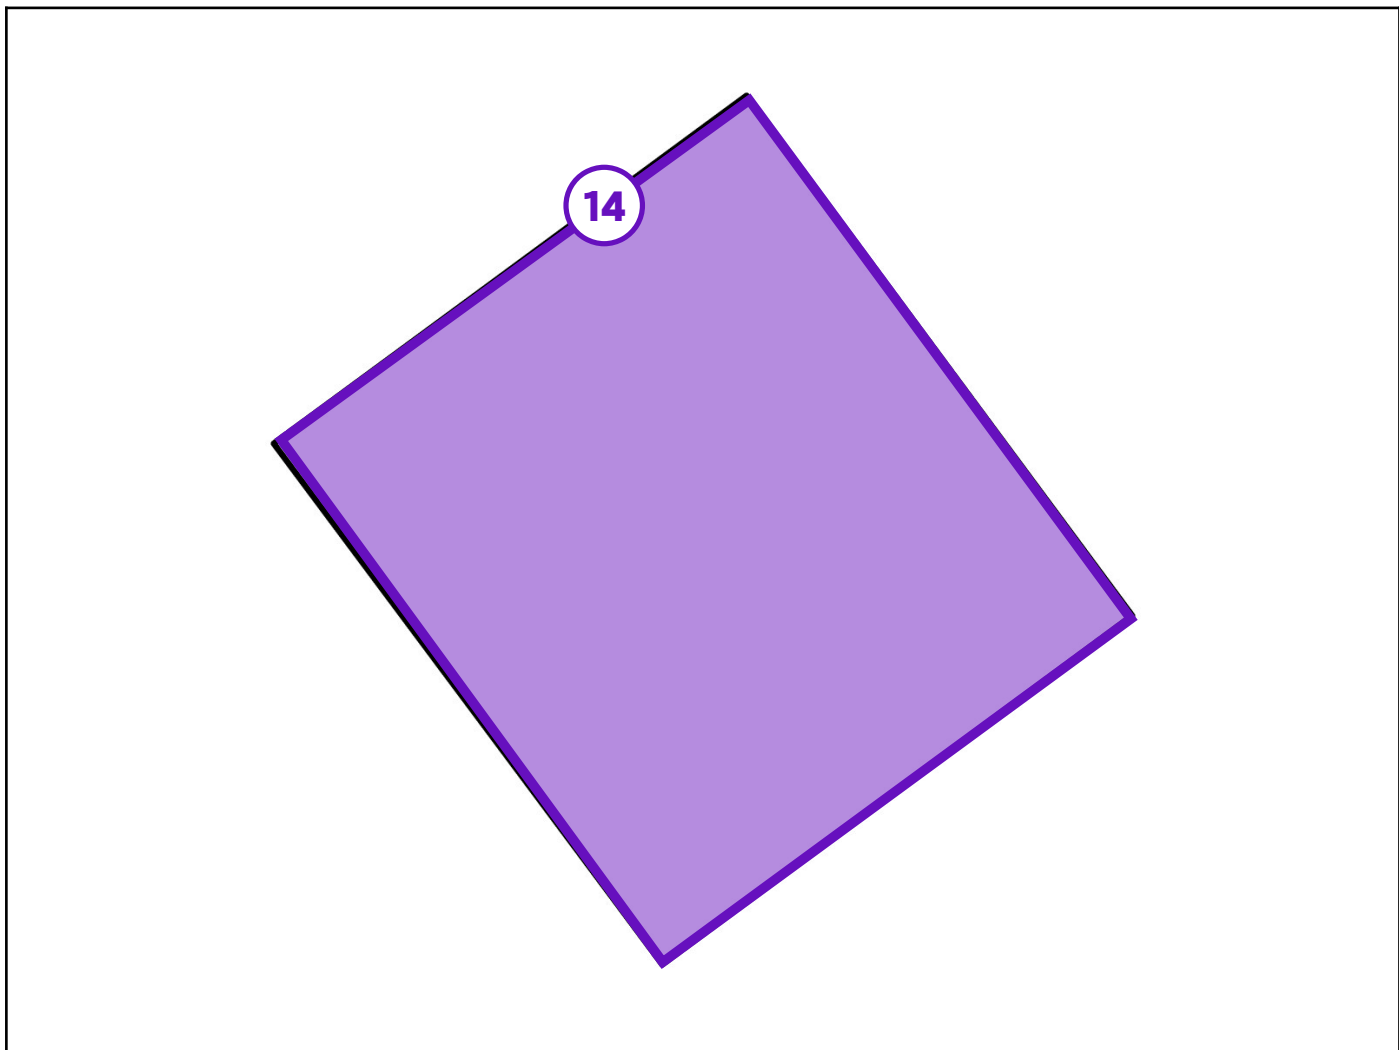
Plan 1.7: Woning plan

Beschrijving	Type	Actie
14. Dakbedekking - niet verdacht	Overige ruimte of materiaal	-

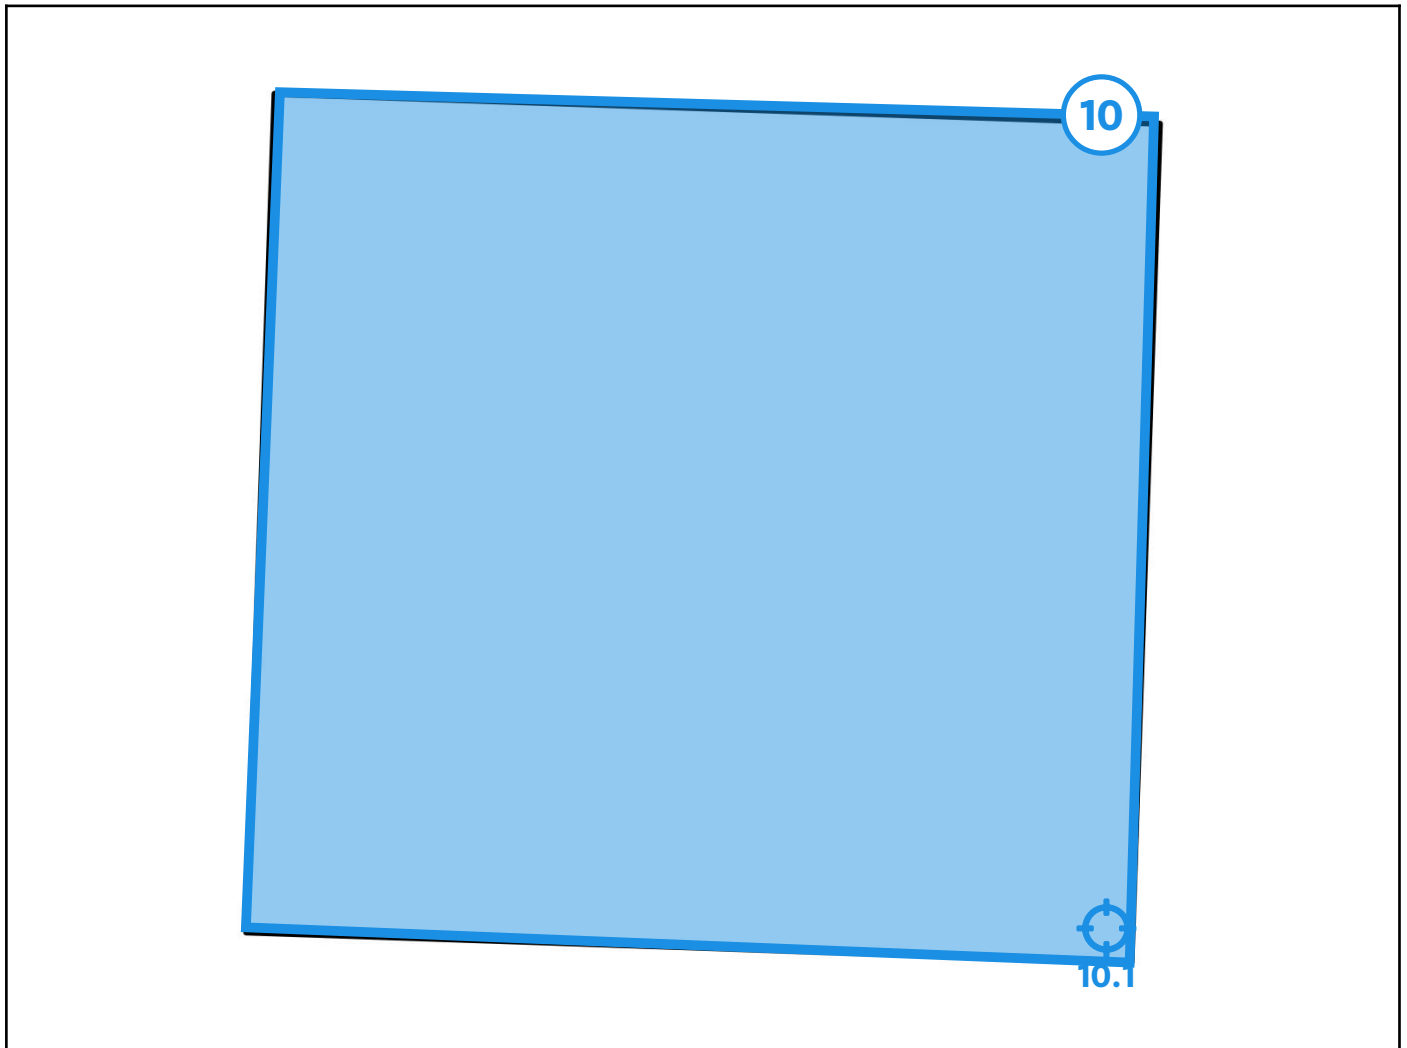
Plan 2.1: Tuinhuis plan

Beschrijving	Type	Actie
10. dakbedekking - golfplaten	Geen asbest	-
10.1 Code: M03	Puntmonster	-

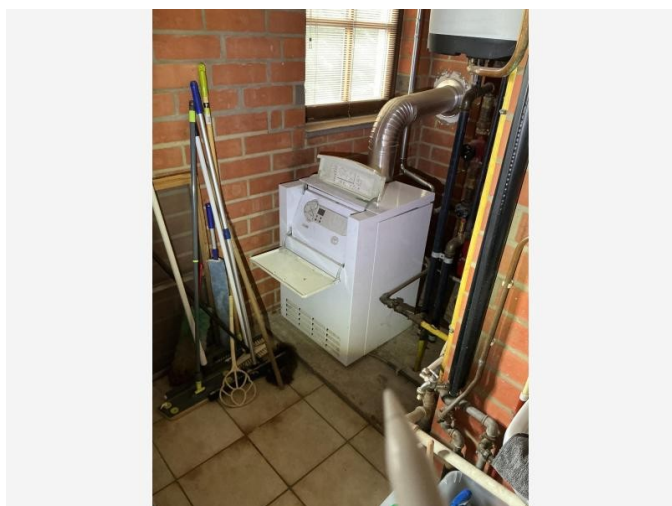
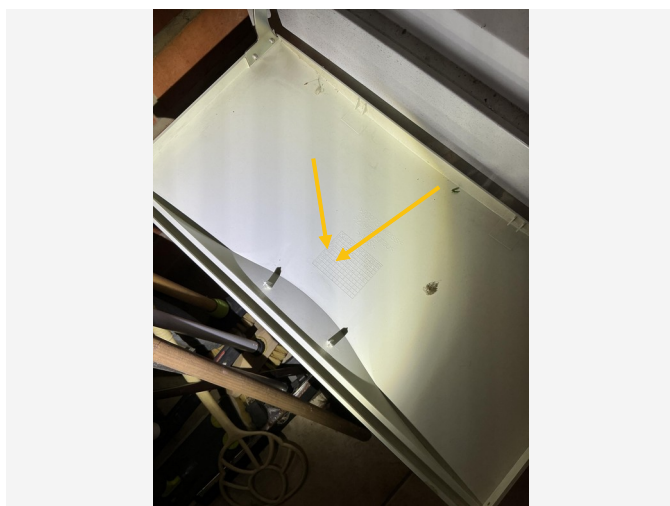
Beschrijving	Notitie	Terug te vinden op plannen
Fiche 12: Niet-asbestverdachte stookketel	De volgende materialen aan onderdelen van een centrale verwarming werden vastgesteld als niet-asbestverdacht, nl stookketel De stookketel heeft als bouwjaar 2007	Plan 1.2: Gelijkvloers
Fiche 13: Rookgaskanalen - niet verdacht	De materialen van rookgaskanalen zijn niet asbest verdacht. Deze bestaan uit	Plan 1.2: Gelijkvloers
Fiche 14: Dakbedekking - niet verdacht		Plan 1.7: Woning plan
Fiche 15: Onderdak - niet verdacht	De materialen onder de dakbedekking (onderdak,...) zijn niet asbest verdacht. Deze bestaan uit	Plan 1.6: Woning plan
Fiche 16: Afkitting ramen siliconen	De afkitting van de ramen bestaat uit siliconen. Dit is niet asbestverdacht. Het betreft de afkitting tussen ramen en profielen en tussen profielen en muren	Plan 1.4: Gelijkvloers

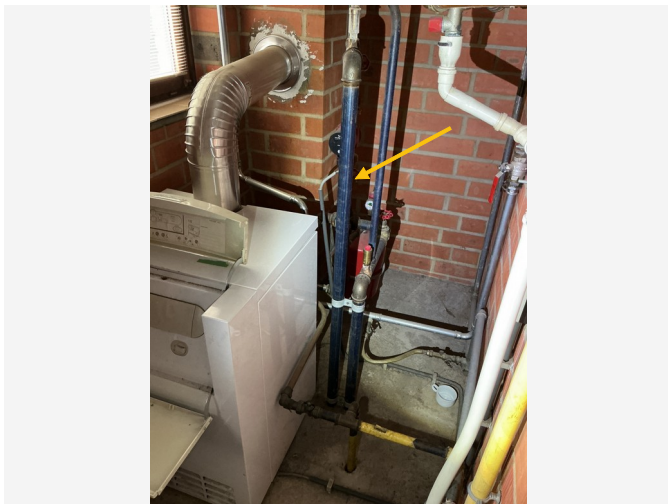
Beschrijving	Notitie	Terug te vinden op plannen
Fiche 17: Liftinfrastructuur - niet aanwezig		-
Fiche 18: Leidingisolatie - niet aanwezig	Geen leidingisolatie aanwezig.	Plan 1.2: Gelijkvloers
