# Asbestinventarisatetest

Armstraat 32, 1980 Zemst

Attestnummer : 20240305-000502.000

## Niet-asbestveilig

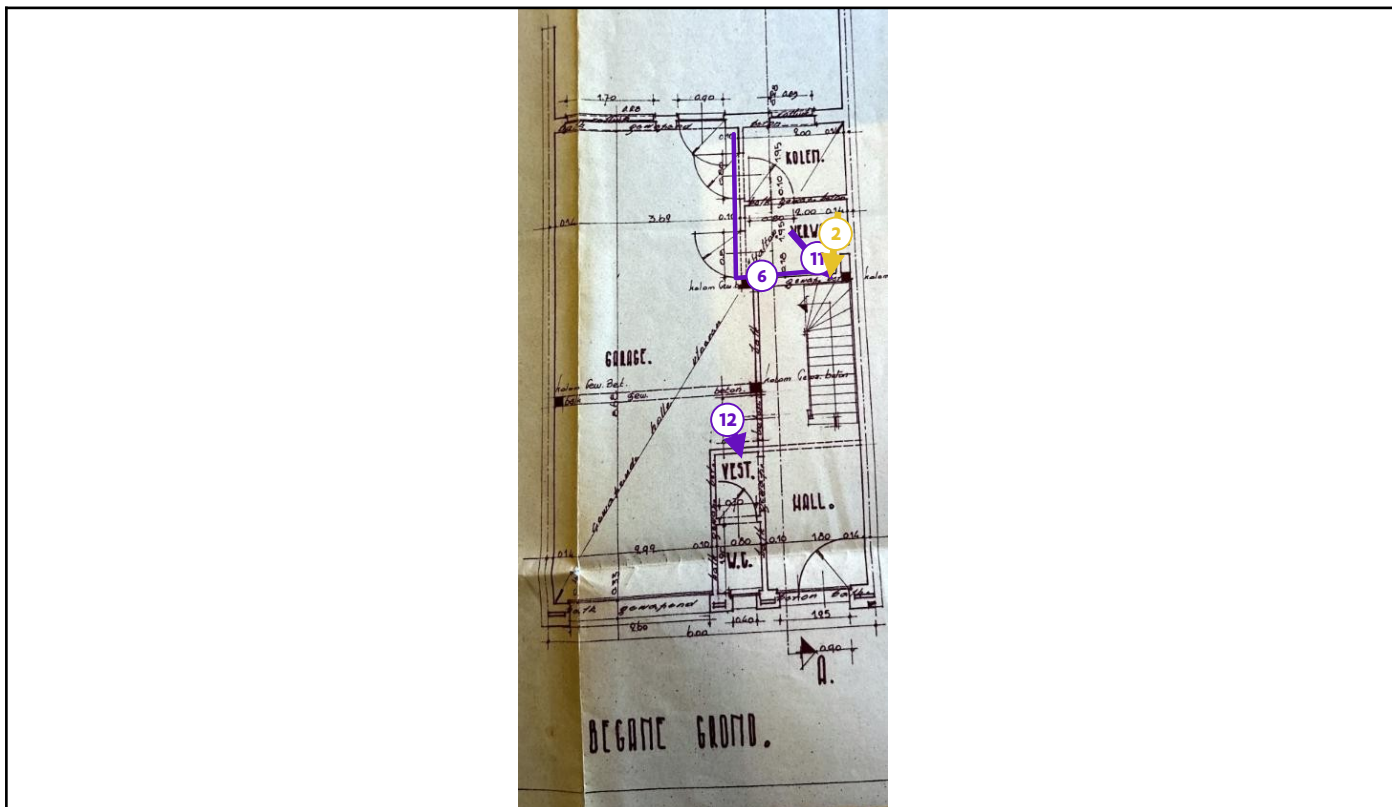
# Plan 1.1: gelijkvloer

Beschrijving	Type	Actie
2. bakeliet schakelaars	Asbestmateriaal	Zorgvuldig beheren
6. buisisolatie	Advies	-
11. brander	Advies	-
12. bakeliet	Advies	-

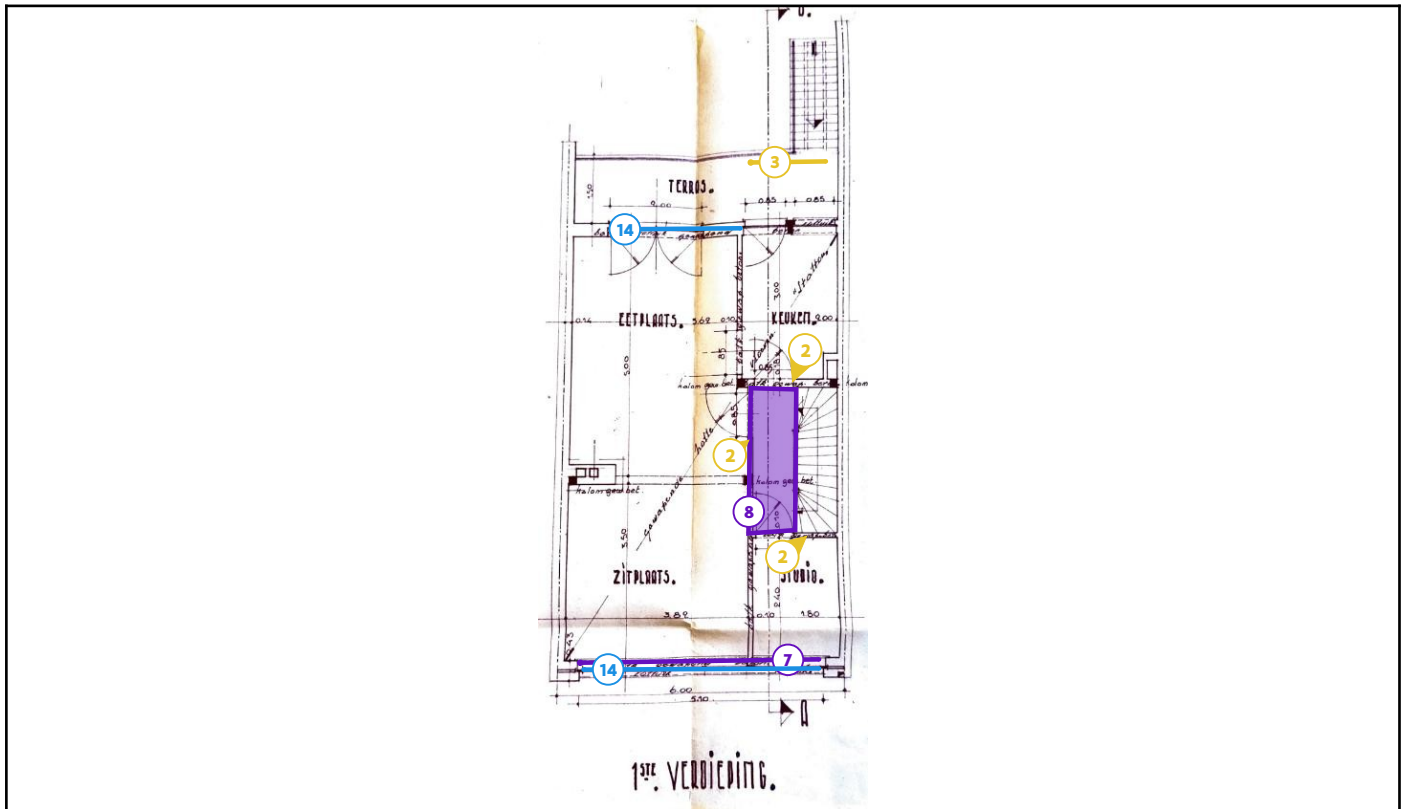
## Plan 1.2: 1ste verdieping

Beschrijving	Type	Actie
2. bakeliet schakelaars	Asbestmateriaal	Zorgvuldig beheren
3. mastiek tussen raam en glas	Asbestmateriaal	Zorgvuldig beheren
7. raamtablet	Advies	-
8. vloerbekleding	Advies	-
14. mastiek tussen raam en muur	Geen asbest	-

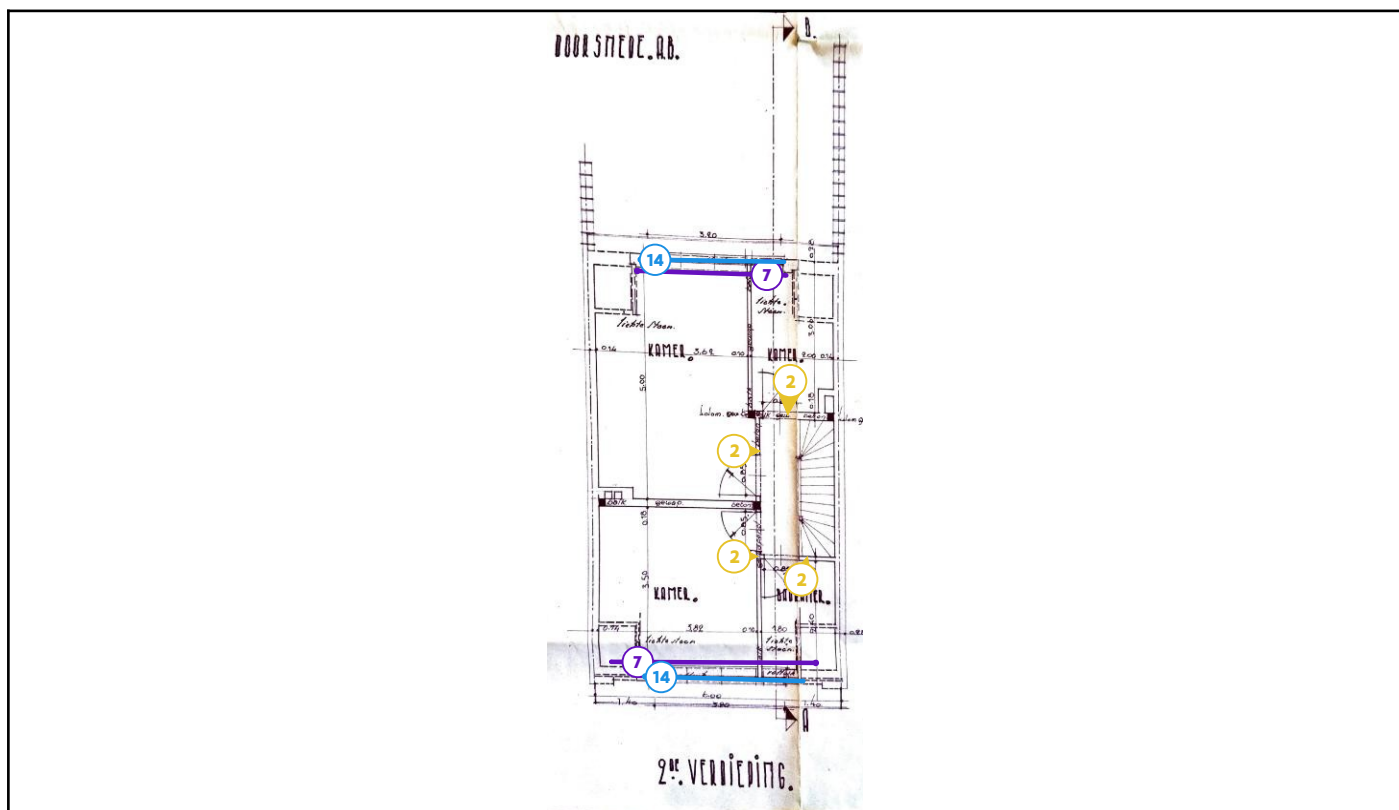
## Plan 1.3: 2de verdieping

Beschrijving	Type	Actie
2. bakeliet schakelaars	Asbestmateriaal	Zorgvuldig beheren
7. raamtablet	Advies	-
14. mastiek tussen raam en muur	Geen asbest	-

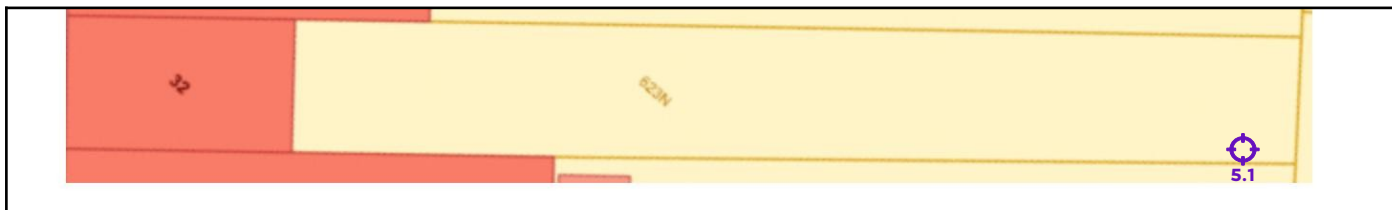
## Plan 1.11: Plattegrond

Beschrijving	Type	Actie
5. bloempot	Roerend goed	-
5.1 Code: MM1	Puntmonster	-
