# Asbestinventarisatetest

Lange Minnestraat 106, 9280 Lebbeke

Attestnummer : 20260412-000025.000

Uitgegeven op : 12.04.2026

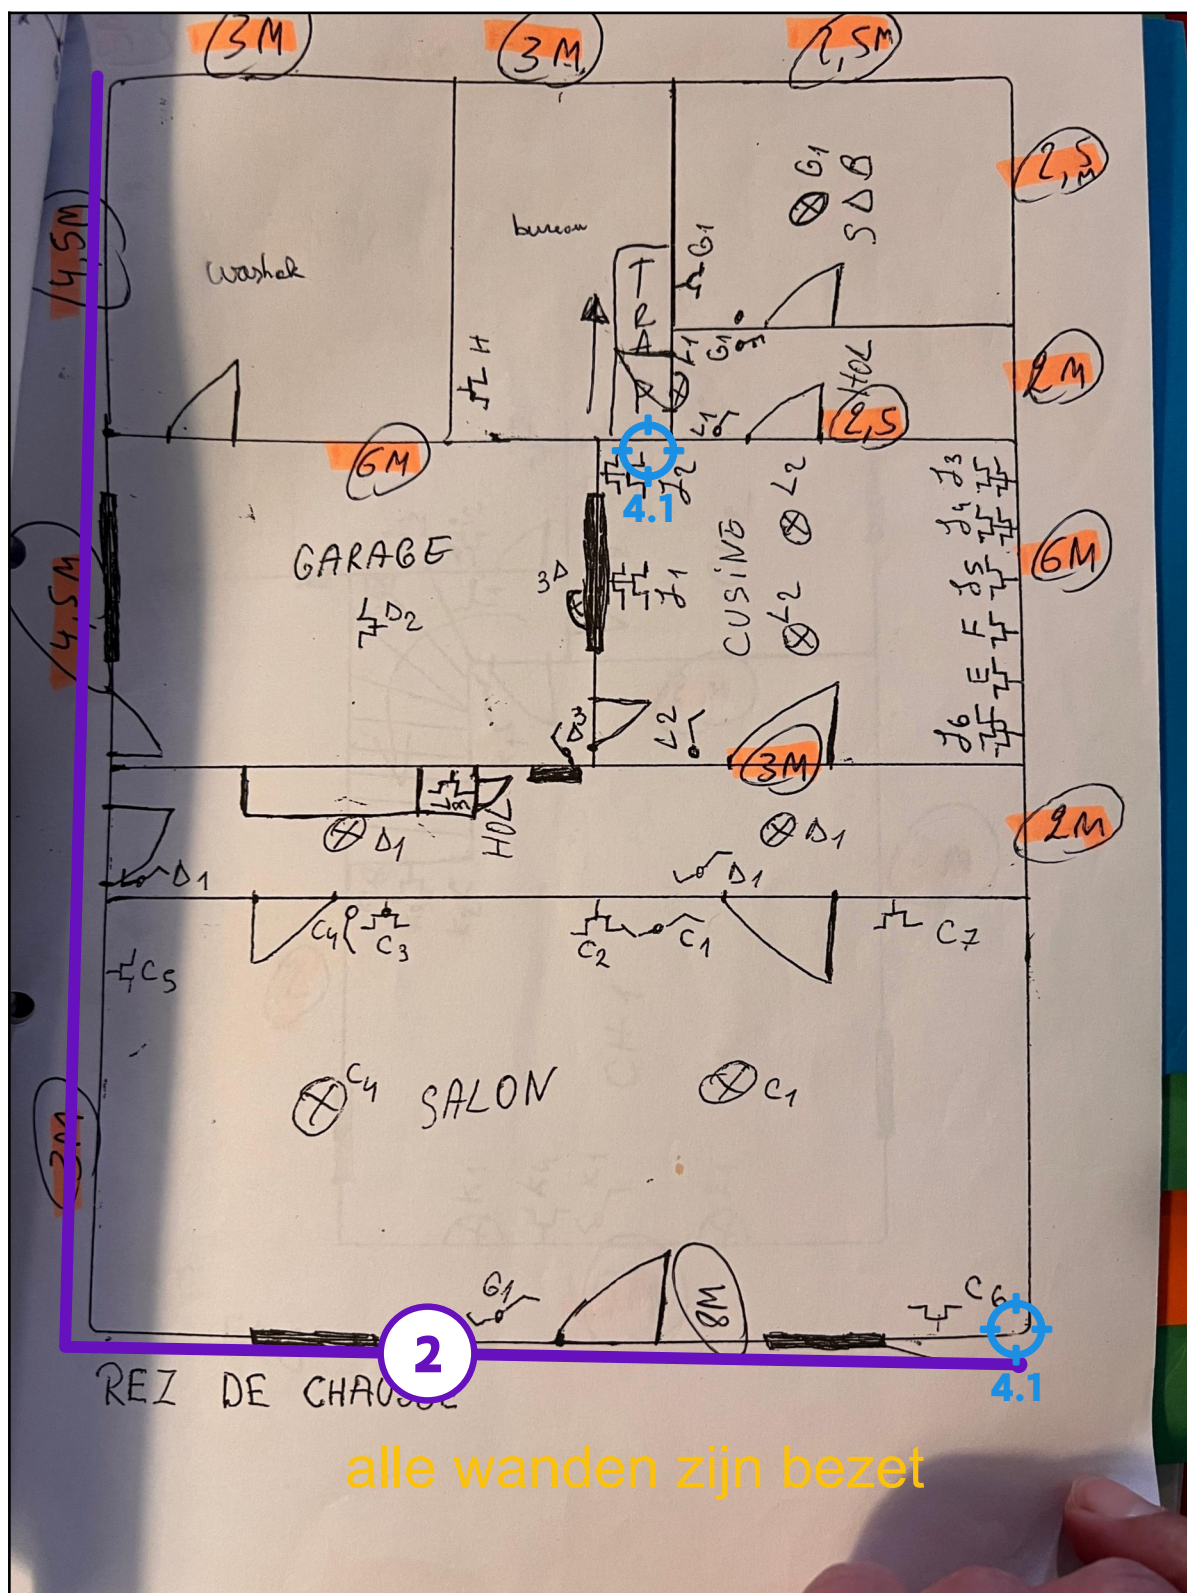
# Plan 1.1: Hoofgebouw plan V0

2. gevel vernieuwd in 2019	Advies	-
4. Pleisterwerk binnenwanden	Geen asbest	-
4.1 Code: 1	Mengmonster	-
